郴州北湖云南锡业郴州矿冶有限公司“4·20”  
较大冒顶片帮事故调查报告

郴州市政府事故调查组

2023 年 6 月

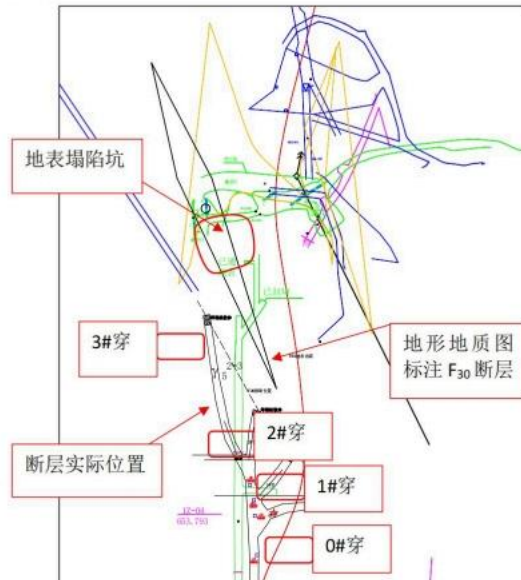
图1 事故点位置+617、+650中段相邻位置关系图

2022 年 10 月，在+617m 中段首采 1 边缘正常基建施工过程中揭露原民采遗留老巷道，该老巷道原断面约 1.8m×1.8m。为节省后期矿山投资成本、探明矿体赋存条件、优化通风，安全矿长贺召海提议对老巷道予以利用。矿长凌伟大组织贺召海、邓科文对贺召海的提议进行讨论，一致认为利用老巷道方案可行，遂于 2022 年 10 月开始对老巷道进行扩帮，扩帮后断面 3.0m×2.8m，扩帮施工长度约 300m（工程名称简称+617m 北巷，经湖南省矿产资源调查所鉴定，该老巷道越过矿权边界 200 米，已进入毗邻

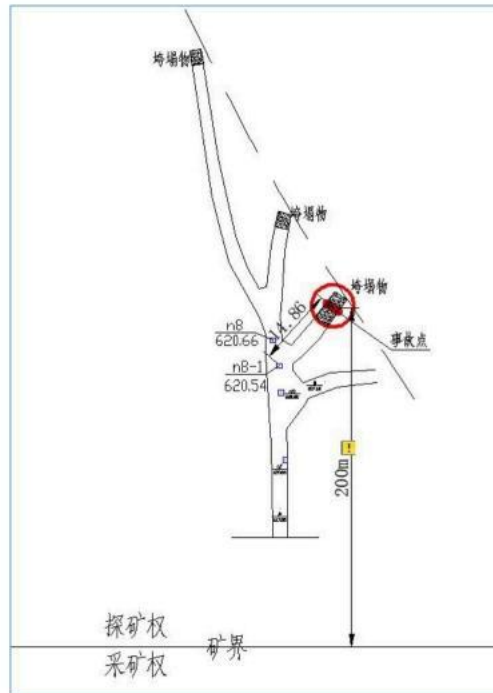
图 2 事故点超深越界示意图

(1) 事故点位置：事故前，施工单位沿+617m中段往北扩刷，越过采矿权范围进入到毗邻的保留探矿权范围内。在距采矿权边界外194.8m开门掘进1#穿脉巷。事故地点距开门点位置14.86m。

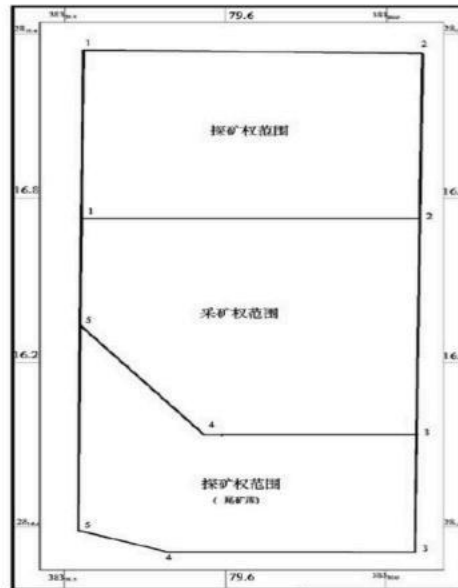
图3 采矿权与探矿权相互位置关系图

云锡郴州矿冶公司原拥有湖南省郴州市北湖区白蜡水矿区屋场坪矿段锡矿详查项目的矿产资源勘查许可证，该勘探项目已于 2011 年完成原设计探矿工程，探矿方式为钻探、槽探，探矿权内探矿任务已结束。根据《矿产资源勘查区块登记管理办法》第二十一条<sup>①</sup>的要求，2022 年 6 月 9 日，云锡郴州矿冶公司取得湖南省郴州市北湖区白蜡水矿区屋场坪矿段锡矿详查项目的矿产资源勘查许可证（保留），有效期限至 2024 年 6 月 8 日。目前该项目处于探矿权保留期间，正办理屋场坪锡矿探矿权转采矿权相关工作，已通过区、市、省三级自然资源部门现场核查。本次事故中，云锡郴州矿冶公司安排项目部越过采矿许可范围，擅自进入无勘探任务的保留探矿权范围以探矿名义掘进作业。

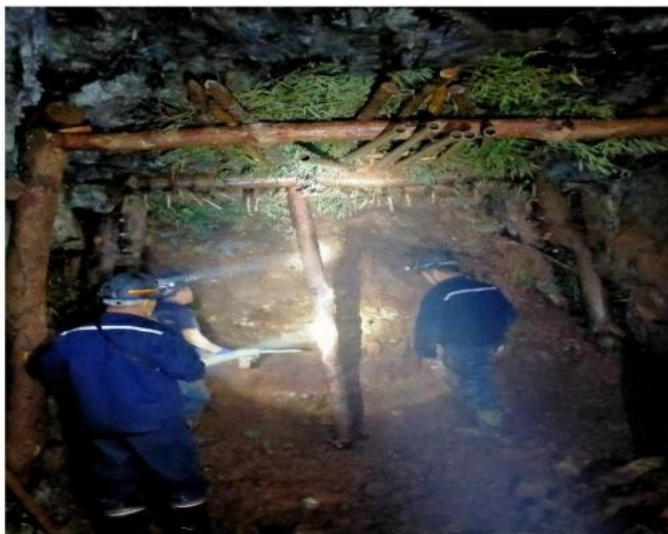
图 41#穿脉事故前照片（凌伟大 2023 年 4 月 20 日约 11 时摄）

事故发生前在1#穿脉巷道掘进穿过断层时使用超前钢钎飘杆+木棚支护方式（每架棚使用3根松木，采用一梁两脚方式架设，两架棚木支护之间的间距约0.7米），用木板和竹枝接顶，使用长度2.3米钢钎超前加固顶板。现场两帮未加装背板，未设角楔，部分立柱直径不足20cm并歪斜，脚和梁之间未打马钉。现场已架设3架木支护。

一是支柱工无特种作业操作证，违章冒险作业，支护质量差。支护巷道支护棚脚亲口不符合工艺要求、棚间未抬楼、未卡紧背严、未采取超前支护等造成支护结构不稳定。

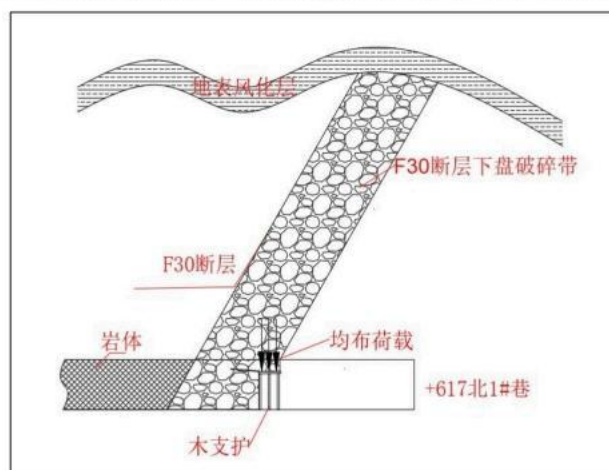
图 5 巷道受力分析图

**1.事故直接原因：**事故点巷道过断层支护不当，受近期降雨较多影响，断层松散体含水量增加、上部荷载增加、自稳能力变差，顶板突然来压压倒木支架，冒落的松石和黄泥将正在作业的3人当场掩埋，导致窒息死亡。

三是不利的气候条件，4月19日降雨量达78.3mm，地表岩土含水量增加，地表水的渗流增加了地下裂隙水的流量，含水量的提高不仅增加了断层破碎带的自重（巷道上覆岩层荷载增加）也降低了岩土体的稳固性，为井下冒顶造成了不利因素。

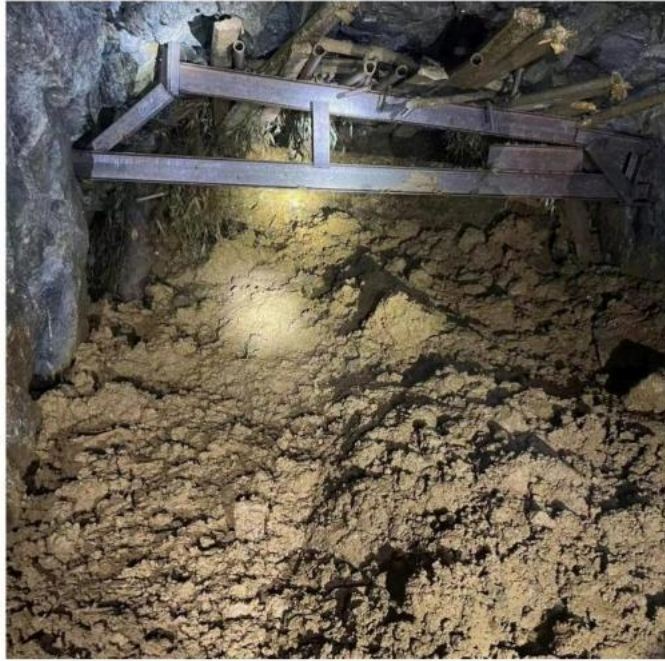
图6 事故现场 1#穿照片（2023 年 4 月 23 日 10 时调查组摄）

据现场调查，事故发生地 1#穿脉巷道挡头已被垮落的松散岩土充满，现场垮塌物整体呈黄色泥质状，其中挡头顶部为大块岩石，中部为稍干松散岩块，下部为泥质岩块。据矿方人员介绍，事故发生时垮落物为较干松散含泥岩块，经过几天降雨后，垮落物含水量增加，方呈泥质状。通过现场调查，初步判定垮落物为 F30 断层破碎岩土。

根据调查，事故发生前木支架立柱之间间距为 0.7 米，钢钎长度 2.3 米，现场已架设 3 架木支护。事故发生后黄褐色松散泥土垮落，支护棚子全部倒塌，支护两边的木柱子向外倾移约 70 厘米，顶上横木未折断，同样向外横移，现场也未发现木质梁、柱的折断情况。1#南向附近 0#穿巷道现场钻孔已施工完成，待爆破。

根据长沙矿山研究院鉴定，本次 1#穿脉塌方量约为 30 立方米。

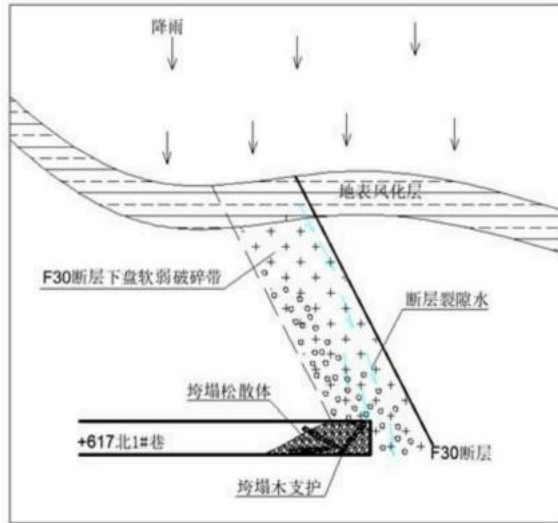
图7 事故示意图

10 时许开始作业，肖笑平负责在外递送材料，黄国才、黄方国、徐德福 3 人进入支护区。10 时 40 分左右，矿长凌伟大、副矿长贺召海、邓科文、项目部负责人艾贤良等 4 人到该作业面进行检查，项目部安全管理员黄春光也正在现场。现场检查时，施工人员在第 3 架棚梁上向前打了 8 根 2.3m 的飘杆。凌伟大、邓科文、艾贤良 3 人现场要求采取临时加固措施，在第 2 架支护的中间增加一个立柱防止垮塌。11 时左右，黄春光前往 591 东检查现场水泥支护，11 时 30 分，凌伟大、贺召海、邓科文、艾贤良等人离开出井。

12 时左右，617 北 1#穿脉巷道支护垮塌造成黄国才、黄方国、徐德福 3 人被掩埋。

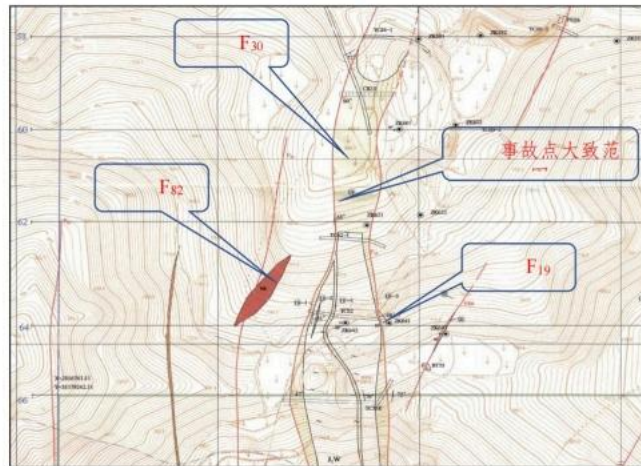
图 8 地形地质图

矿区内岩石以花岗岩为主，区内褶皱构造发育不全，以断层和节理构造为主，断层主要有 F30、F19。断层稳定性较好，坑道大部分不需支护，但破碎带旁侧局部裂隙发育部位，工程地质条件较差。

事故发生点为 F30 断层下盘破碎带。F30 断层局部见宽 3-10m 破碎角砾岩带，角砾呈圆状、次圆状和次棱角状，砾径 3×5-7×10cm，成分与围岩一致，脉石英、铁质胶结，断层破碎带胶结充填紧密，断面保留部分擦痕。该断裂为区内重要的导矿、控矿断裂，控制着 19 号矿体的分布和规模。+617m 北巷 1#、2#、3#穿脉均揭穿断层带发现有黄泥，岩土物料以黄褐色松散砂泥土为主。

二是不良的工程地质条件。事故发生时井下1#穿垮落的松散体为角砾岩、强风化花岗岩等，胶结较差，岩质疏松，较破碎，围岩为V类。F30断层破碎带中松散体为冒顶的发生提供了丰富的物质来源。
