## 郴州市北湖区郴州市鑫海商贸有限责任公司 “1·30”一般车辆伤害事故调查报告

2023年1月30日7时53分许，郴州市鑫海商贸有限责任公司在湖南烟叶复烤有限公司郴州复烤厂西物流广场内，进行其承包的装卸物流服务工作时，发生一起一般车辆伤害事故，造成1人死亡，直接经济损失151.7万元。

经调查认定，该事故为一般生产安全责任事故。

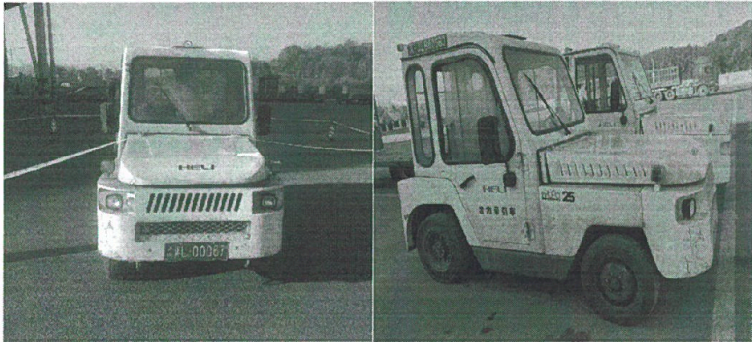
图 1 事故车辆

事故车辆（见图 1）为安徽合力股份有限公司生产的 QYC25 型内燃牵引车，出产日期为 2015 年 9 月 23 日。型号：QYC25；配置号：W1；出厂编号/车架号：130251K2313；发动机号/行走电机号：4JG2-459266；防伪码：3025316687。该车辆出厂合格证明书见图 2。

QYC25 型内燃牵引车有关技术参数：外形尺寸：长×宽×高

=3.05m×1.39m×2.07m；最大牵引力：25kN；空载最大行驶速度：  
前进/后退：24/21km/h，爬坡度（空载）：30%；最小转弯半径：  
3250mm；制动距离（20km/h）：≤5m；整车质量：3.66T；发动  
机额定功率：36kW/2450rpm，最小离地间隙：150mm。

事故直接原因是：曾明春安全意识淡薄、安全素质差，违规擅自进入标有“装载区域，闲人免入”的货物装载区。谢细毛违规操作，在前挡风玻璃没有进行有效除霜处理，影响行驶视线的情况下驾驶牵引车，左转弯时，车头右侧正好撞到曾明春，导致事故发生。
