## 郴江建筑工程有限公司五岭央著“9·8” 一般物体打击事故调查报告

2022年9月8日，位于北湖区民权路，由郴江建筑工程有限公司施工的五岭央著工地发生一起物体打击事故，造成1人死亡，直接经济损失124.95万元。

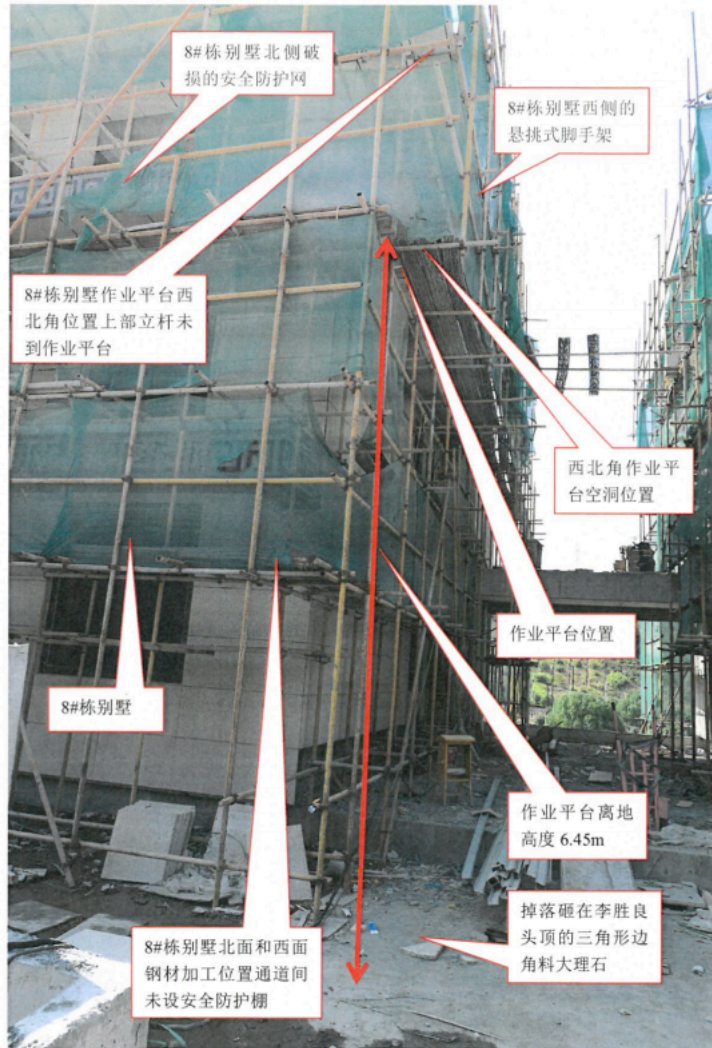
事故现场图

李胜良安全意识淡薄，施工作业时未佩戴合格的安全帽，8#栋别墅无安全通道、安全防护棚和安全平网，三层外脚手架上的大理石边角料坠落砸中在此经过一层作业的李胜良头部，导致事故发生。
