# 鄂城钢铁有限公司宽厚板厂“9·2”物体打击 事故调查报告

2021年9月2日8时30分左右,鄂城钢铁有限公司宽厚板厂车间天车一条滑触线垮落砸中一名协力消防维保人员,导致1人死亡,直接经济损失约131.1万元。

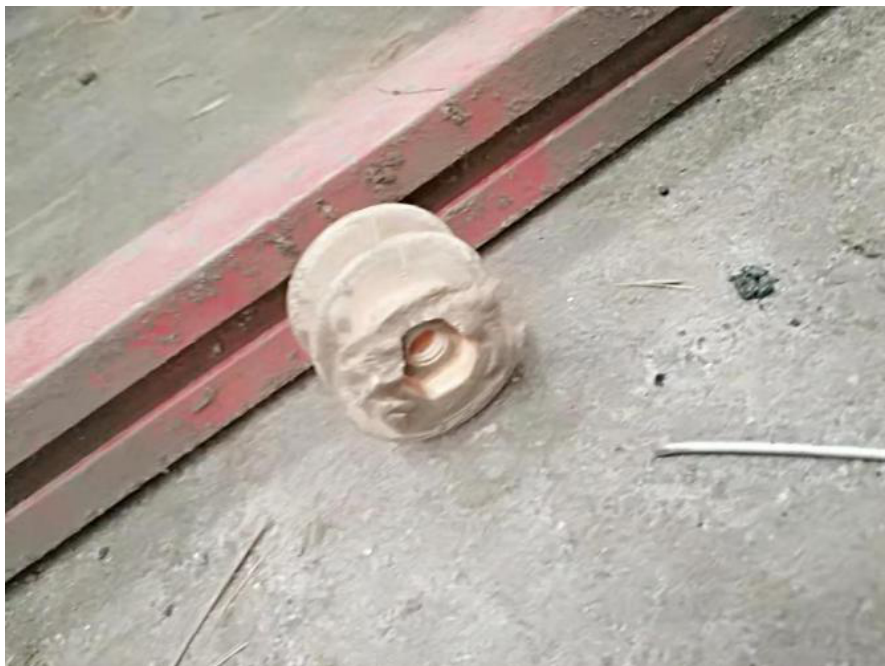
图一

①**滑触线绝缘子破损。**固定滑触线的高分子聚酯绝缘子年久老化，部分已破损，掉落地上的呈现新旧两种印记。证明部分在垮落前已失去作用（如图1）。

**2、洛阳起重机厂湖北分公司。**日常检修工作开展不扎实、隐患排查治理不到位，未能及时发现和消除安全隐患。部分绝缘子出现老化、断裂、破损、失效等现象，致使滑触线下扰，是天车与滑触线发生刮擦导致事故发生的先决条件。

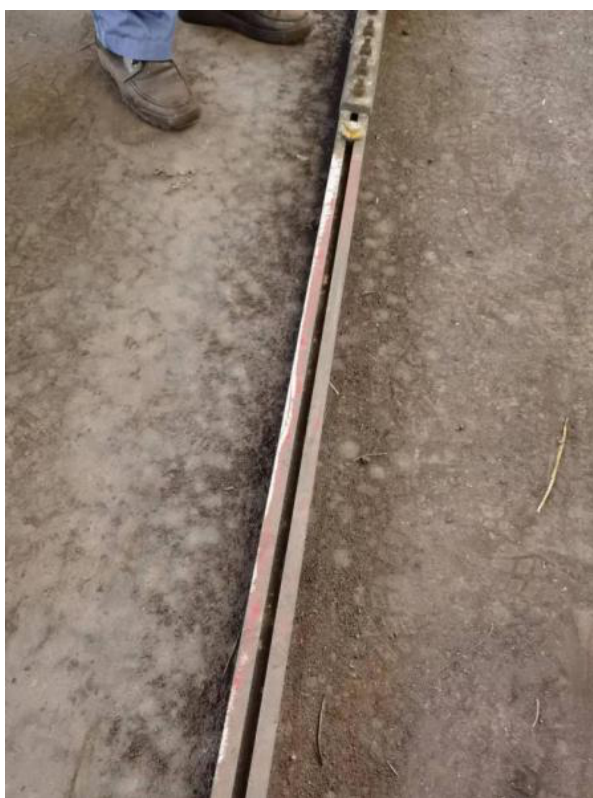
图二

②**滑触线绝缘子缺失。**靠近38号立柱附近一段滑触线上有5-6个固定点（6-7米）未见到绝缘子残留，证明在垮落前可能已缺失（如图2）。

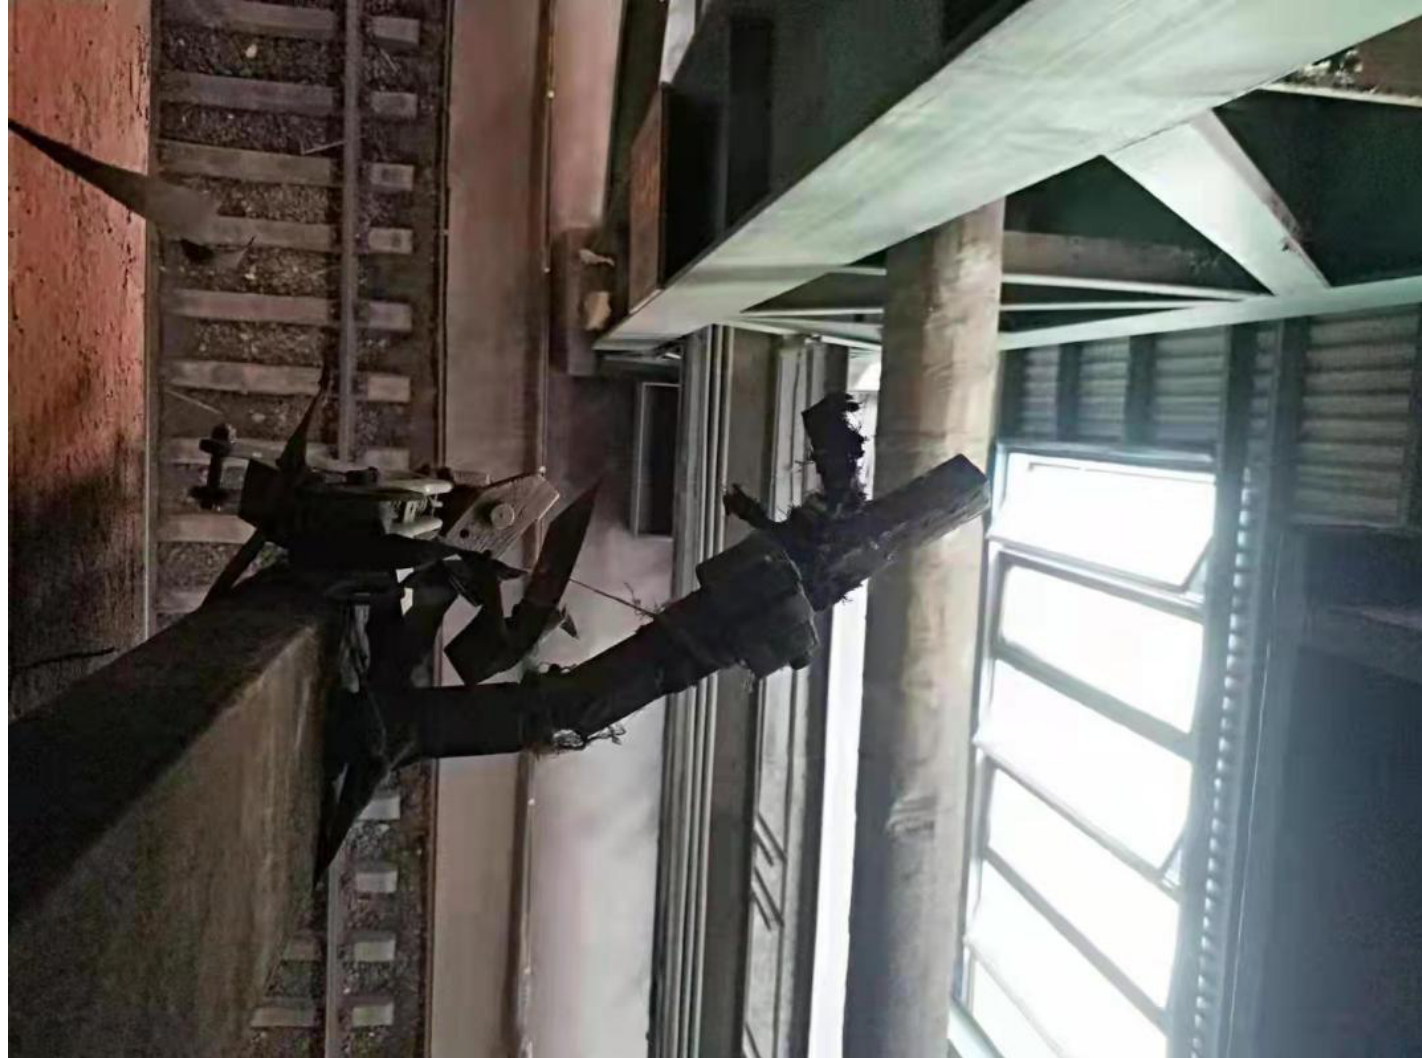
图三

③**发生了刮擦。**安装接地集电器的方钢水平向西弯曲，前端有摩擦痕迹，集电器支架上也有擦痕，掉落至地面的滑触线零线上方有三段明显的齿口划痕，第一段1、25米、第二段2、60米、第三段1、60米，共约6米的擦痕，证明天车与滑触线有刮擦（如图3、4）。

**2、物的不安全状态。**滑触线下扰（垮塌），与“正常”运行的天车集电器方钢发生擦挂，是造成滑触线跨落致人死亡的直接原因之一。

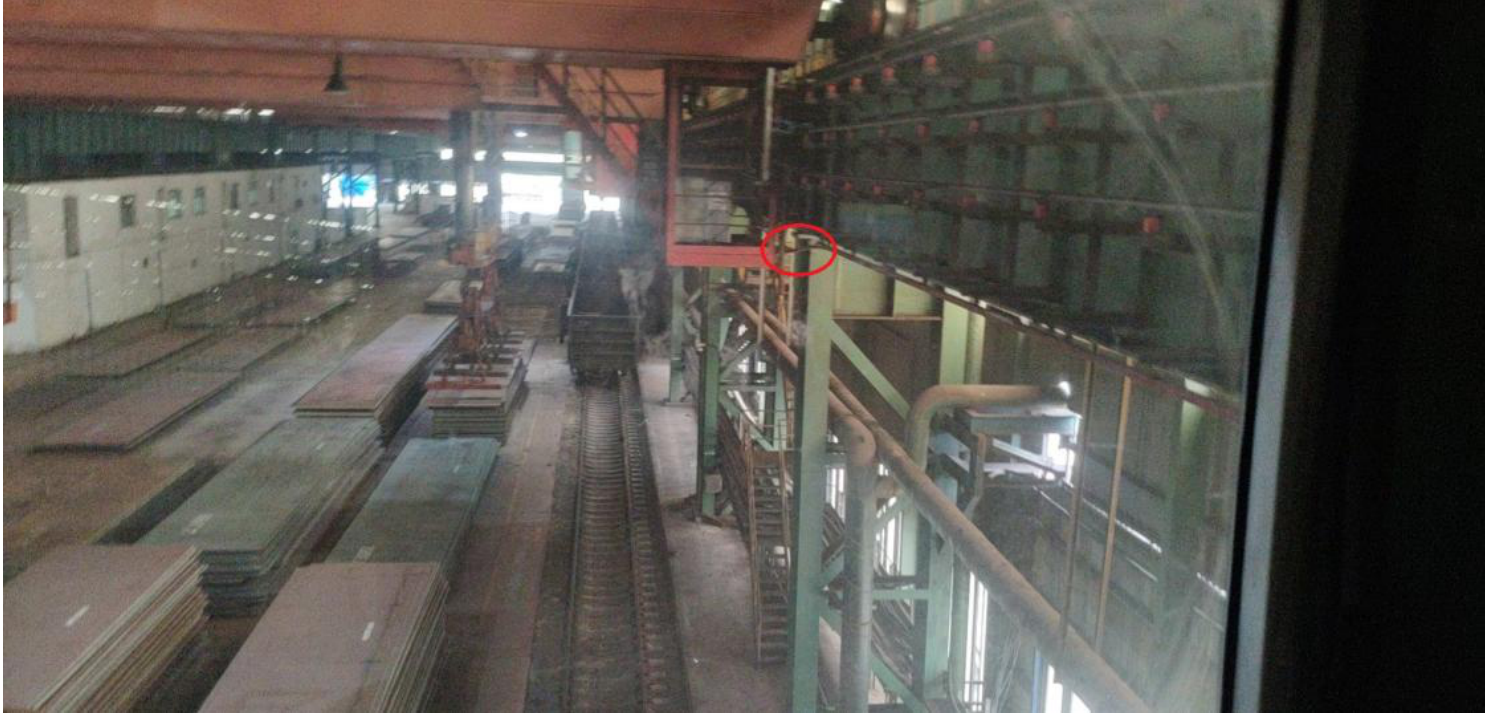
图五

①**发现疑似故障。**在发现疑似故障情况，操作人员王三迎进行了拍照，并发往工作群（新海公司工作群）（图五、六）。

8时28分，2#天车操作工王三迎在第二吊由西向东吊运钢板至32排附近时，发现右侧腾起灰层，就停下天车查看详细情况，发现疑似天车滑触线挂住，就拿出手机拍摄疑似故障点。
