# 鄂州焦化公司“5·18”一般机械伤害 事故调查报告

鄂州市政府事故调查组

2023年8月18日

2023年5月18日17时48分左右，湖北中平鄂钢联合焦化有限责任公司东区炼焦一车间在更换C104皮带时，发生一起机械伤害事故，造成1人死亡，直接经济损失约163万元。

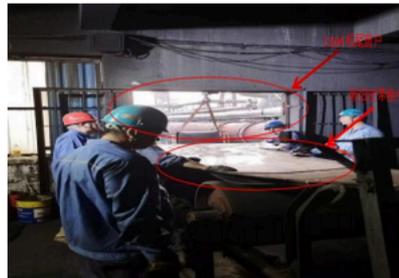
图5 C104出皮带现场图片

织武钢中冶鄂州分公司人员将一条375米宝通品牌耐高温皮带头剥好吊运至C104皮带开孔口附近（见图5）。下午，陈兵现场检查发现C104皮带防护罩拆除长度不够，通知鲁勇安排中冶宝钢第一分公司继续拆除C104机尾防护罩。

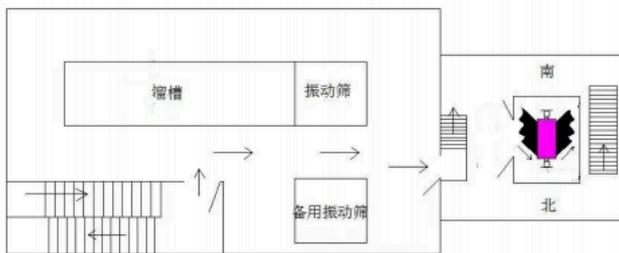
图 6 焦化东区筛焦楼四层平台示意图

3. 现场作业点距离情况。C104 带式输送机横跨筛焦楼和转运站两地，主要作用为将 C103 焦炭输送至筛焦楼。筛焦楼 C104 配重间距转运站三层 C104 机尾直线距离约 170 米左右；转运站三层距地面高约 6 米左右；筛焦楼四层高约 28 米左右，振动筛距 C104 配重间约 3 米左右；C104 皮带机尾距窗户约 1.5 米左右。

5月18日16时左右，炼焦一车间点检班长姜波根据黄为华安排，负责筛焦楼四层溜槽衬板更换项目（见图6）。

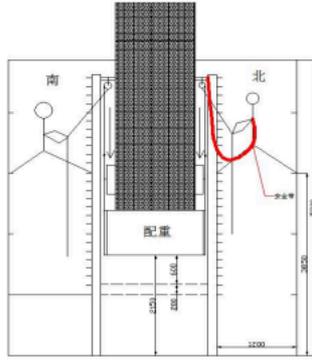
图7 人员站位示意图

17时30分左右，中冶宝钢第一分公司褚培培、褚伟伟二人在配重间沿皮带机配重块支撑架爬梯攀爬至3.85m高处，双脚分别站在支撑架和方钢上面（见图7、图8），将安全带、手拉葫芦系于配重块上部横梁内侧南、北两侧，手拉葫芦则钩住配重块两端。褚培培、褚伟伟负责操作手动葫芦提升配重块，中冶宝钢第一分公司曾凡林负责手拉葫芦的固定配合和现场监护。

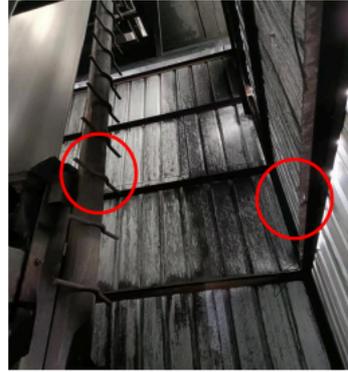
图8 现场人员站位状况

17 时 46 分左右，在焦化公司东区筛焦楼四层平台配重间褚伟伟、褚培培正在皮带配重提升作业，C104 皮带突然转动，褚伟伟大呼“安全带绞到辊筒里面了”。褚培培听见后让其赶紧将安全带脱掉。此刻停止皮带再次转动（点动），褚伟伟被再次运转的皮带带入辊筒和皮带中间。褚培培见状后大呼“人绞进去了”，并钻进东、西两面皮带的空当（辊筒上方）尝试将褚伟伟扯出，然而皮带再次转动，褚培培见状只能退出东、西两面皮带中间的空当，这时褚培培看见有人进来了，于是向来人求助。

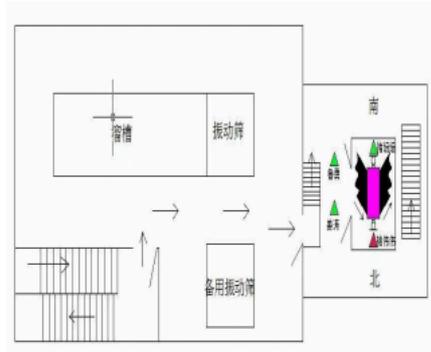
图9 事故发生时人员站位示意图

见配重间里面喊“安全带绞到辊筒里面了”，二人马上进入配重间，发现配重块北侧无人，姜波便从北侧爬梯爬上看见褚伟伟夹在皮带与辊筒之间，只余头部和下肢在外面（见图10），鲁勇立即用手机通知徐庆伟皮带夹到人了，要求停止皮带更换作业，并将有关情况向朱应军进行了汇报。褚培培、姜波两人商量后爬上配重块支撑架通过拉葫芦的方式提升配重高度，缓解皮带张紧度，拉了几分钟左右，皮带依然处于张紧状态，鲁勇立即电话通知陈兵带上皮带专用刀具赶到配重区域，同时电话通知曾凡林等人，要求立即组织人员救援。

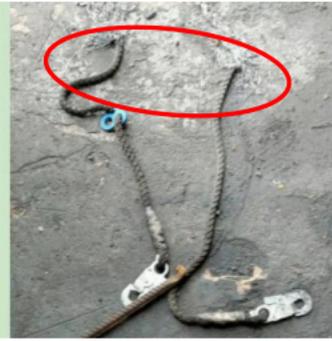
图 15 救援时割断的安全带

17时55分左右，陈兵赶到现场将东、西两面皮带割断，姜波、褚培培和曾凡林等人分别通过降低配重高度和割断安全带，才将伤

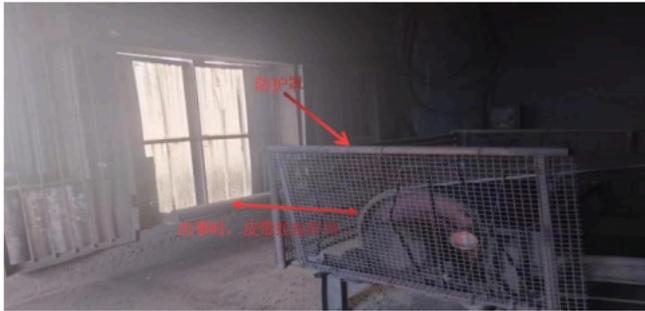
图 16 转运站三层 C104 机尾

该起事故直接原因为：焦化公司转运站三层 C104 机尾检修时，徐庆伟现场统筹协调不当，未经安全确认，仅凭观察皮带松弛情况就通知陈兵让铲车拖拽皮带。陈兵等人在未进行安全确认的情况下，

指挥转运站下方的李志永让铲车点动前行，徐坚开动铲车拉拽皮带转动，导致正在筛焦楼四层配重间提升 C104 皮带配重的褚伟伟卷入皮带和辊筒之间挤压致死。
