## 衡阳市珠晖区人民政府 关于对酃湖乡万达酃湖书院回家相聚餐饮店 “6.4”一般触电事故调查报告的批复

# **鄯湖乡鄯湖万达鄯湖书院回家相聚餐饮店 “6·4”一般触电事故调查报告**

2023年6月4日17时15分左右，珠晖区酃湖乡衡阳万达酃湖书院底商S9-131-137铺饭店（回家相聚）发生一起一般触电事故，造成1人死亡。

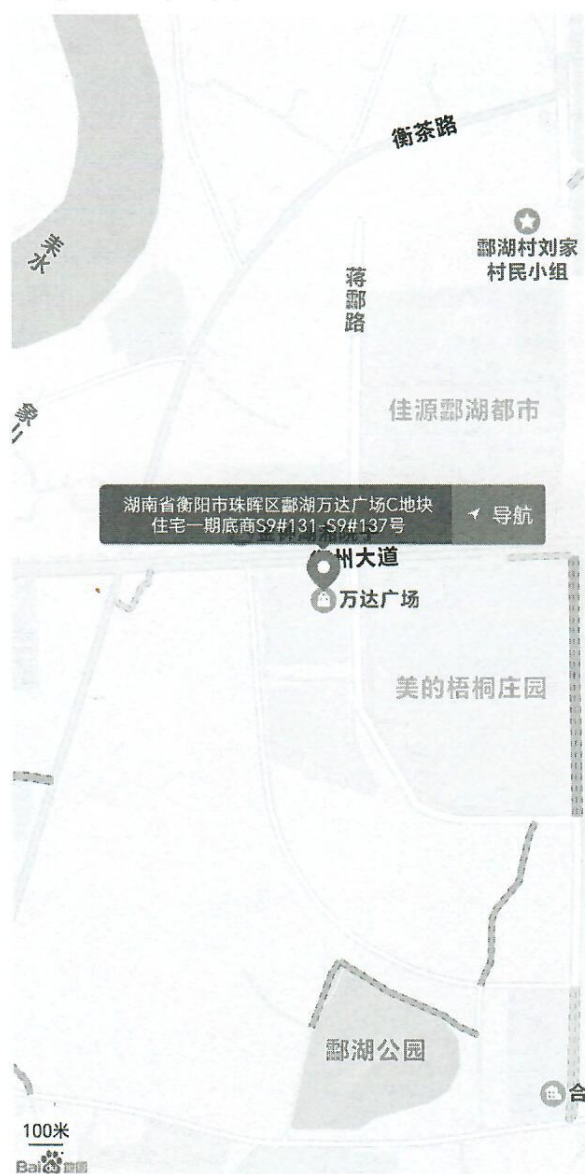
1. 事故发生地点：衡阳市珠晖区回家湘聚餐饮店，位于湖南省衡阳市珠晖区酃湖万达广场C地块住宅一期底商S9#131-S9#137号。（见图一）

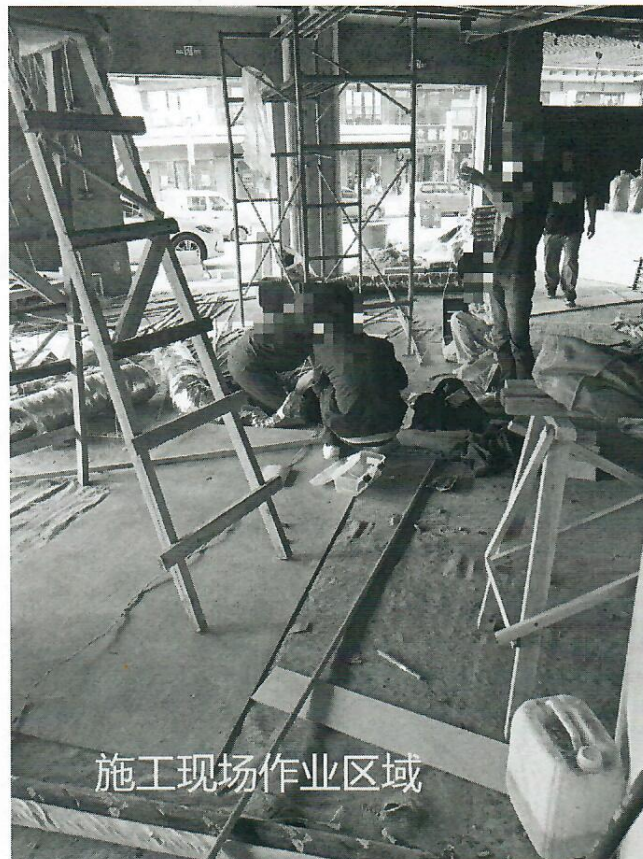
2. 事故现场作业环境情况。（1）事故现场装修尚未完成，现场有装修材料、施工用登高作业可移动镀锌钢管脚手架、工器具、电线、插座等，观感零乱；

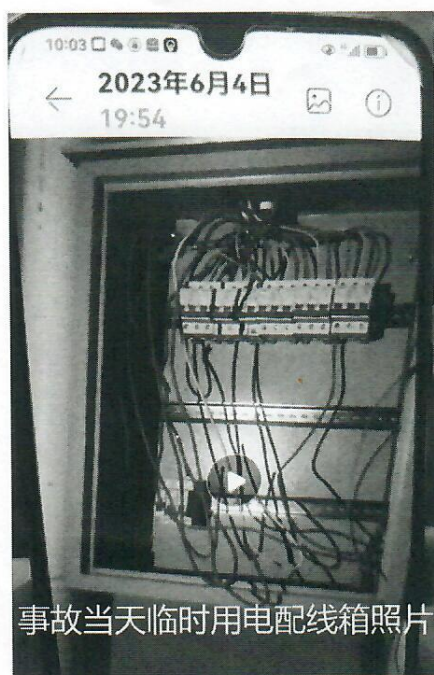
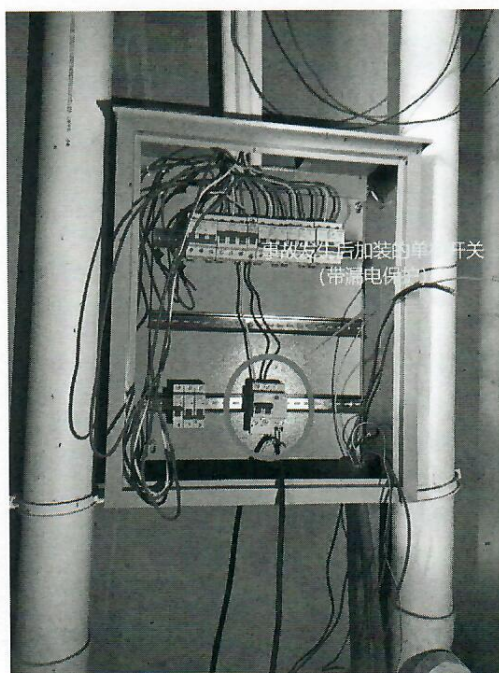
事故当天临时用电配线箱照片

3. 事故现场用电情况：（1）事故工地当时采用临时用电方式，临时施工配电箱内未见装有接地端子排（PE 排）及零线端子排（N 排），以接收正确进线并正确配线。箱内装有一个进线三相断路器（空开），四个出线三相空开；箱内接线不规范，空开无编号、接线零乱、电线无标识无吊牌、线头裸露、无 N 排、PE 排等，事故发生时未装设漏电保护器（事发后加装了一个单相开关）；

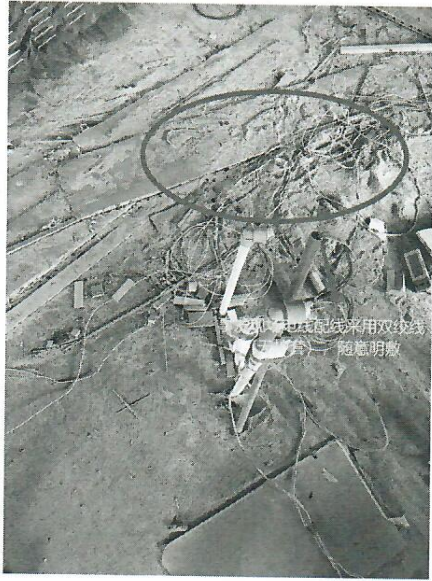
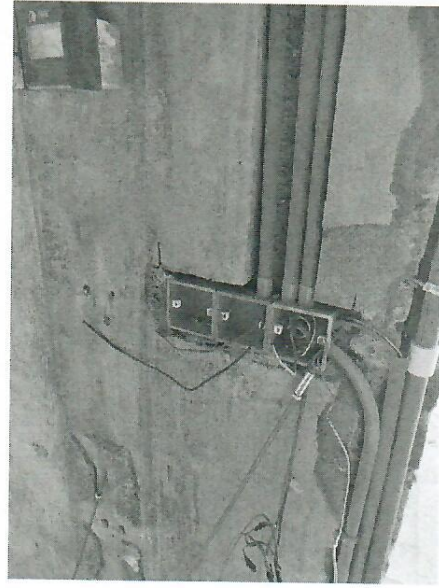
（2）临时用电均由悬装在墙边支柱上的单相三孔电源插座板转供电，插座板未按要求固定安装到位；该插座板电源进线由临时配电箱的四个出线空开之一临时配出，插座板未接专用接地线（PE 线）；施工用电临时延长线路由该插座板配出，配线采用普通双绞线（无护套），且在地面随意明敷。（见图）

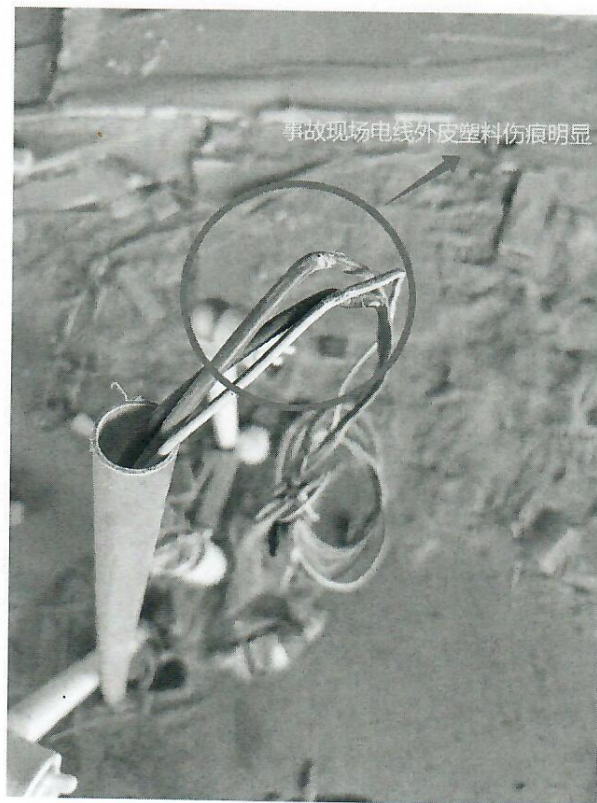
(3) 现场采用的施工用配线外皮塑料有明显伤痕，电线上疑似有裸露点。

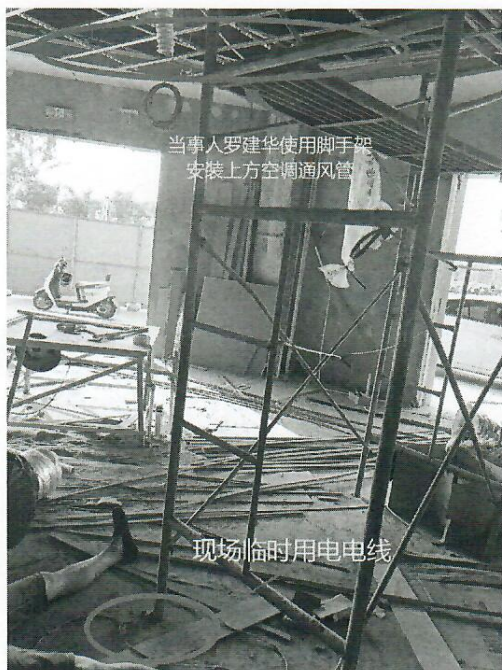
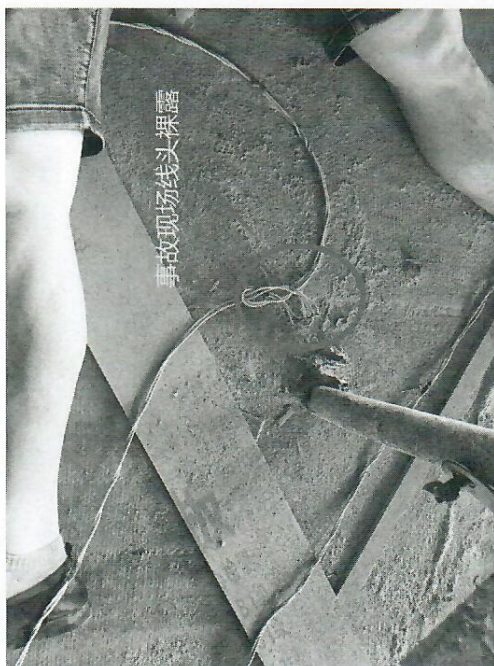
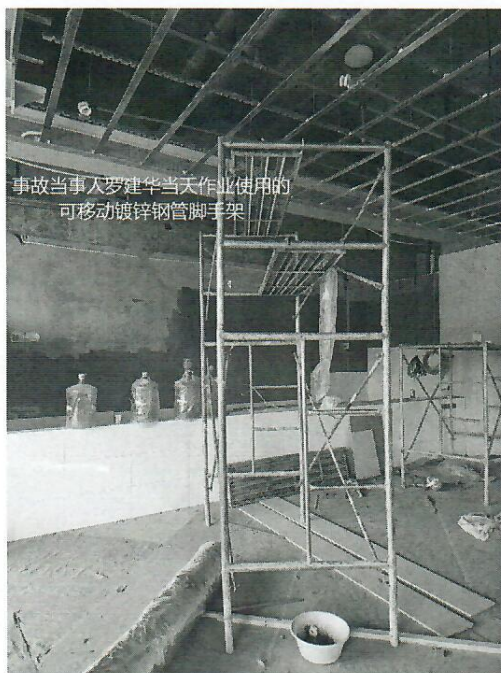
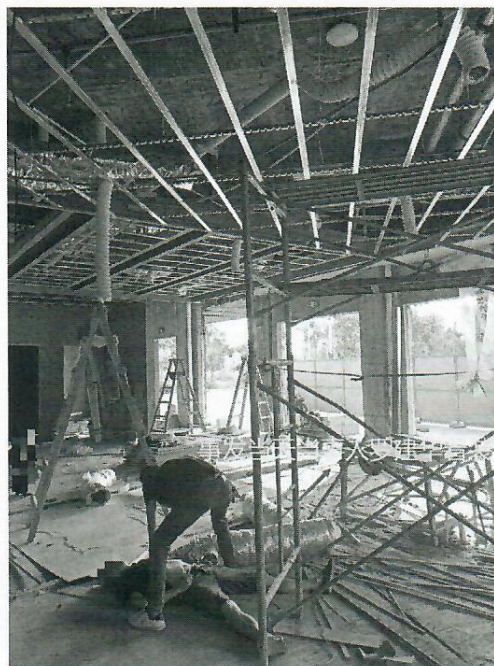
4. 当事人现场作业情况。事故现场放有 2 米高可移动镀锌钢管脚手架，吊顶夹层有局部已安装好的风管、线槽等：风管上沿距离地面高度约 2.5 米，距离天花板约 0.6 米（见图）。事故发生前，罗建华（死者）及工人徐春平的作业内容为在餐饮店天花板内进行空调通风管安装（不涉及带电作业），沿脚手架攀爬至上方作业时，线路未接通电源，电线不带电，事故发生时，罗建华作业使用的脚手架底端下方处有一根破损裸露黄色临时电源绞线。罗建华进行空调通风管安装作业时，未穿工作服、绝缘鞋，未戴绝缘手套、未佩戴安全带等安全劳动防护用品。（见图）
