# 重庆云阳水利水电公司 35 千伏盛百线改造工程 “5·8” 较大坍塌事故调查报告

重庆云阳水利水电公司 35 千伏盛百线  
改造工程 “5·8” 较大坍塌事故调查组  
2024 年 6 月

2024 年 5 月 8 日 18 时 40 分许，云阳水利水电开发实业有限公司 35 千伏盛百线改造工程施工过程中发生一起较大坍塌事故，造成 3 人死亡，1 人受伤，直接经济损失 458.09068 万元。

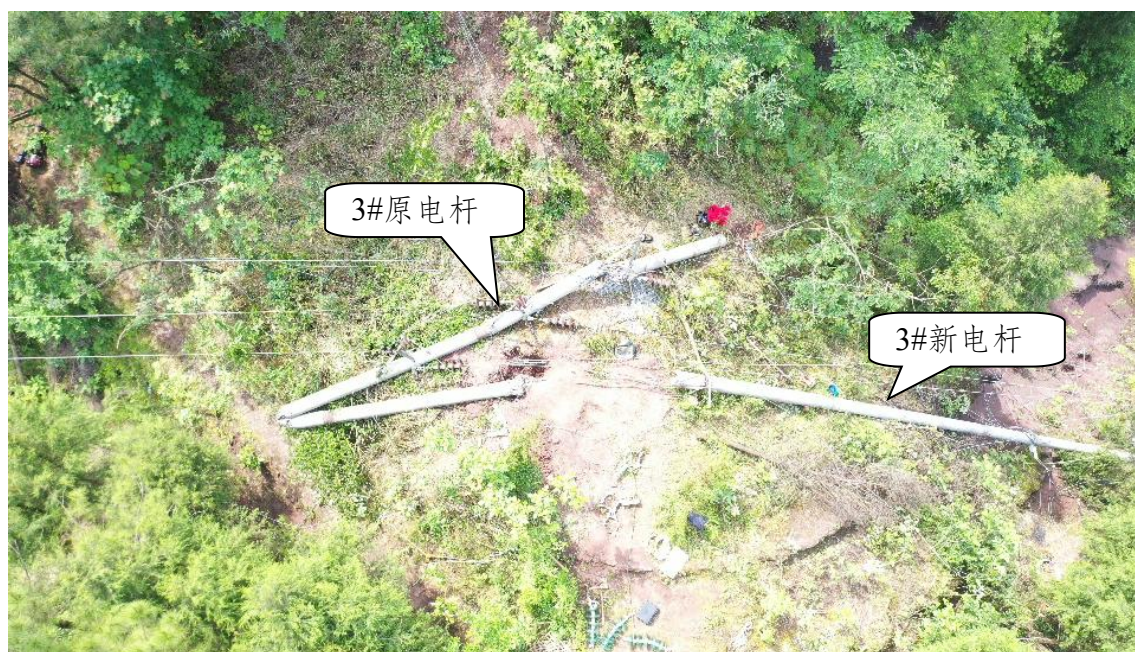
图 1 事故现场航拍图

事故现场位于云阳县江口镇东方村的一山坡上（小地名凤凰山），坍塌电杆为 3#原电杆和 3#新电杆，3#原电杆根部未拔出，杆体中间折断坍塌，中间折断点距离 3#原电杆根部约 5.4m。3#新电杆顺小号侧方向坍塌。（如图 1、2、3）

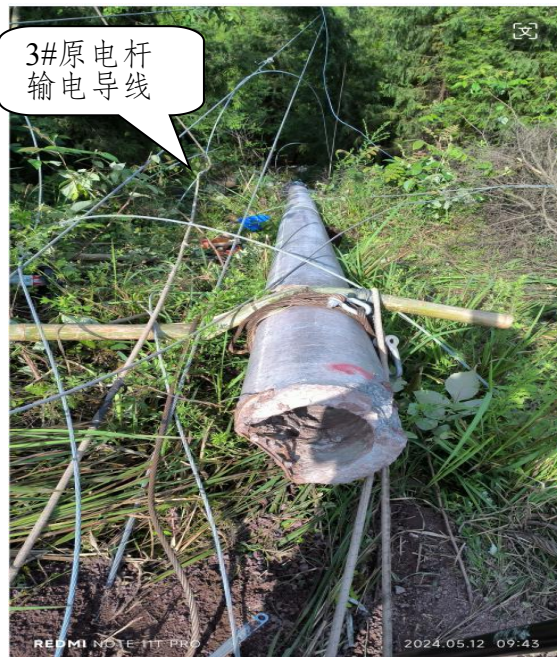
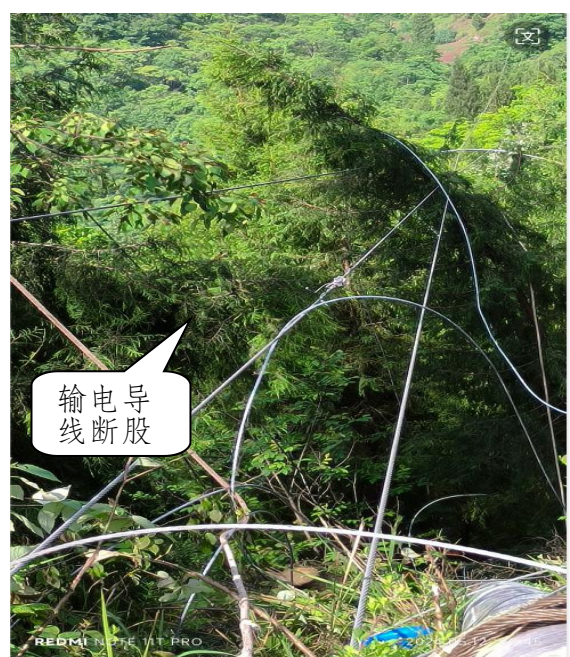
3#原电杆第 2 根相线（距离顶部约 5.1m 位置相线）有明显的断股情况（如图 4、5）。

图 4 3#原电杆输电导线

图 5 输电导线断股情况

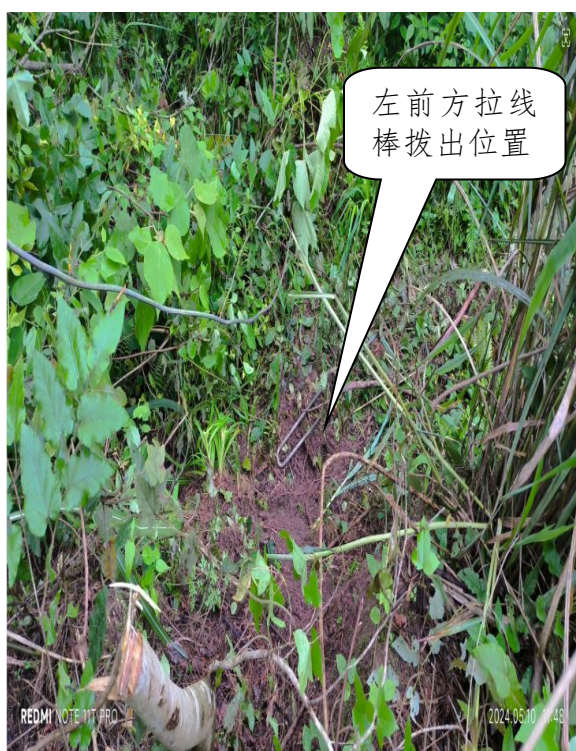
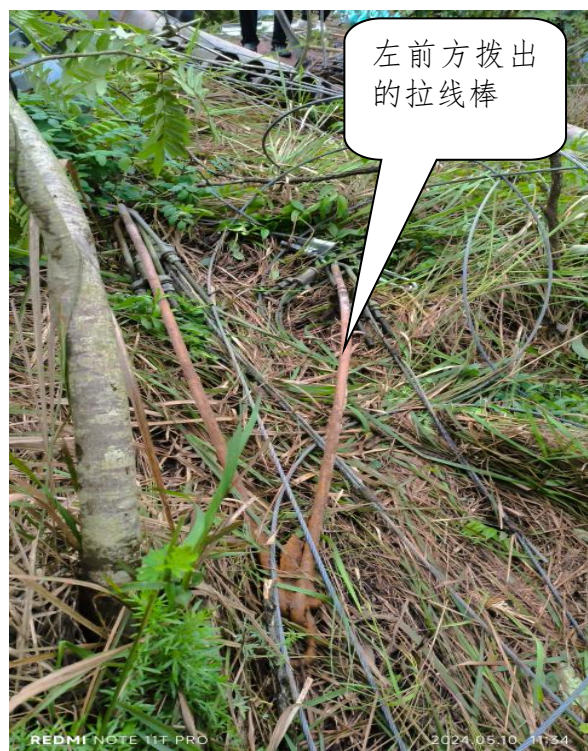
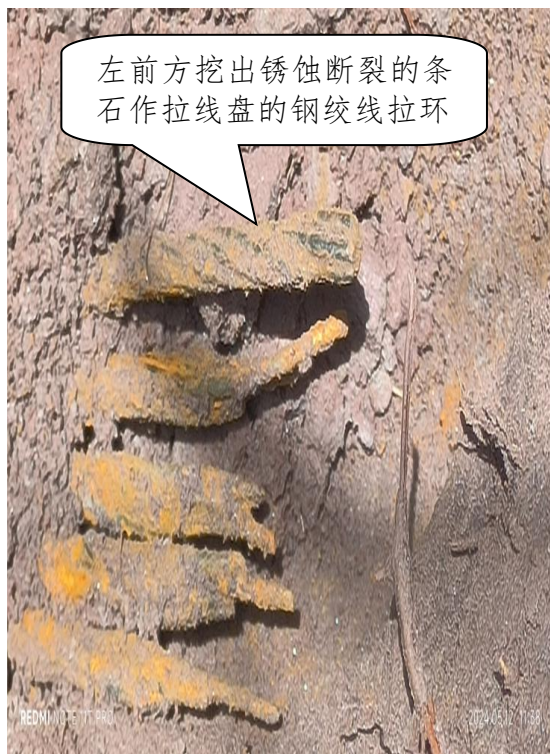
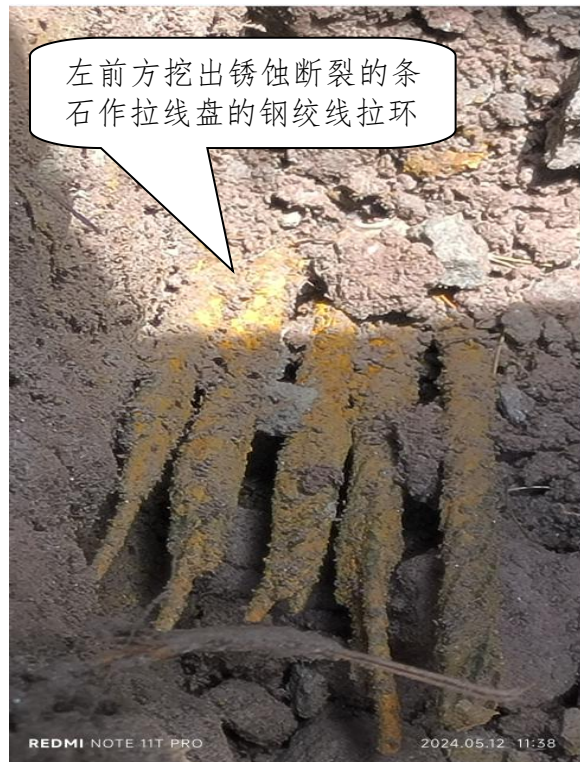
在 3#原电杆位置，面向大号侧左前方拉线棒被拔出，拔出的拉线棒为直径约 22mm 圆钢，拔出拉线棒的长度约 1.5m(如图 6、7)。左前方拉线棒是用 GJ-50 钢绞线通过 U 形卡固定在条石上（使用条石代替拉线盘），固定在条石上 GJ-50 钢绞线已锈蚀断裂，左前方拉线棒原位置处可见对应的锈蚀断裂的 5 股 GJ-50 钢绞线。（如图 8、9）

图 6 左前方拉线棒位置

图 7 左前方拉线棒被拔出位置

图 8 左前方拉线盘的钢绞线接环

图 9 左前方拉线盘的钢绞线接环

四川久泰进源建筑公司作业人员未核实 3#原电杆对应的竣工图，也未采取开挖方式探明 3#原电杆拉线棒和拉线盘的情况，盲目将 3#新电杆的拉线固定在 3#原电杆的拉线棒上。3#原电杆面向大号侧（背向小号侧）左前方和右前方的拉线盘，采用将 GJ-50 钢绞线通过 U 形卡固定在条石上来替代。而固定在条石上 GJ-50 钢绞线作为拉线盘的拉环已锈蚀断裂，导致 3#新电杆左前方、右前方拉线受力后，固定 3#新电杆左前方、右前方受力拉线的 3#原电杆拉线棒被拔出。

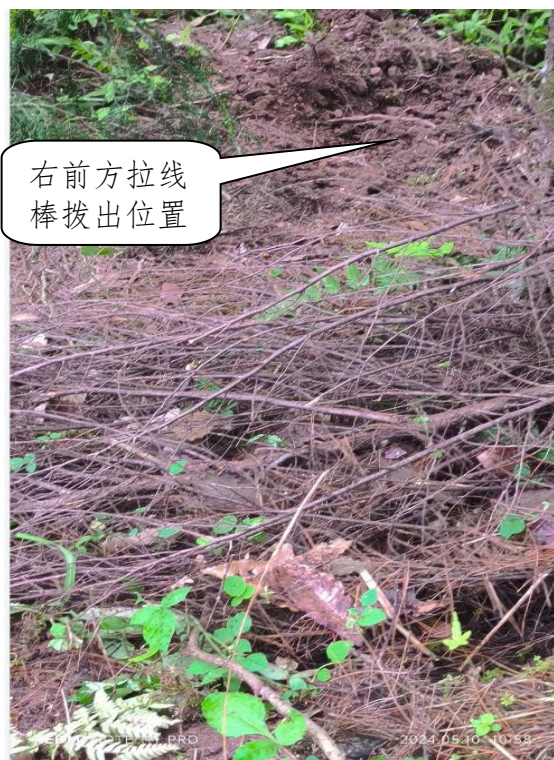
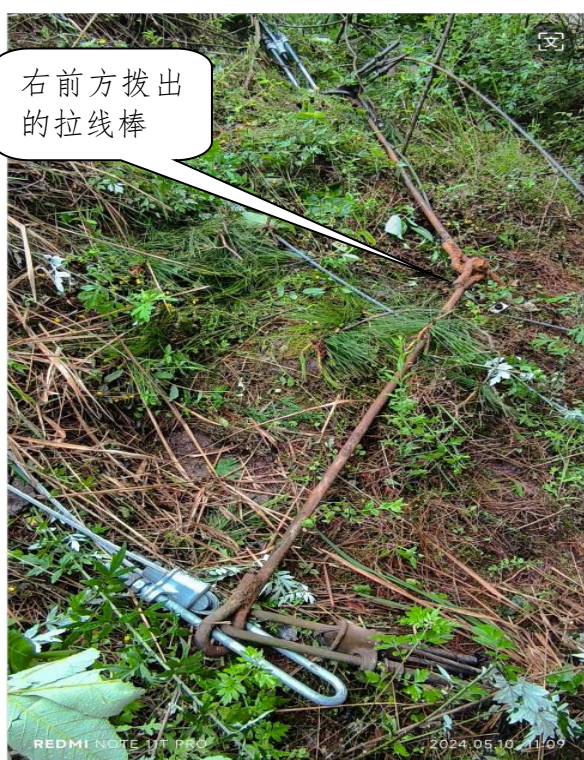
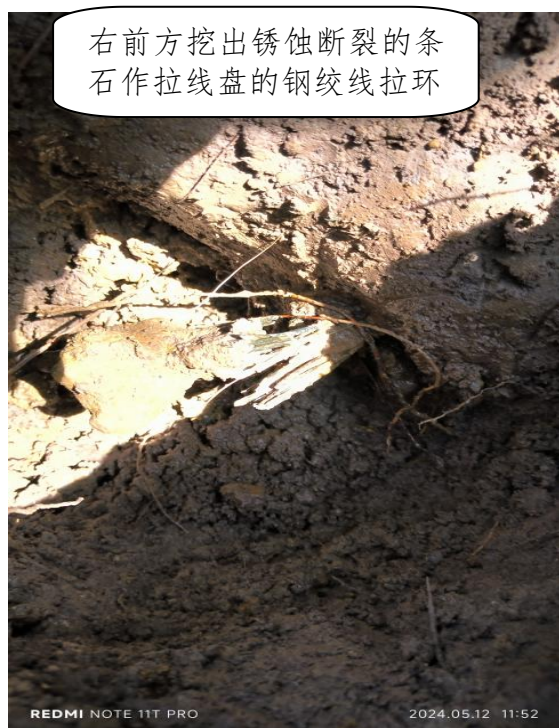
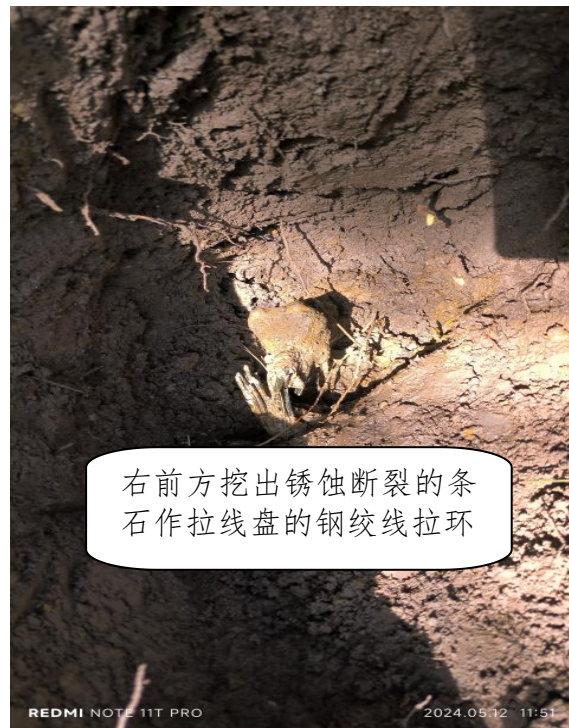
在 3#原电杆位置，面向大号侧右前方拉线棒也被拔出，拔出的拉线棒为直径约 22mm 圆钢，拔出拉线棒的长度约 1.5m（如图 10、11）。右前方拉线棒也是用 GJ-50 钢绞线通过 U 形卡固定在条石上（使用条石代替拉线盘），右前方拉线棒原位置处可见对应的锈蚀断裂的 1 股 GJ-50 钢绞线和 1 个 U 形卡（如图 12、13）。

图 10 右前方拉线棒位置

图 11 右前方拉线棒被拔出位置

图 12 右前方拉线棒的钢绞线拉环

图 13 右前方拉线棒的钢绞线拉环

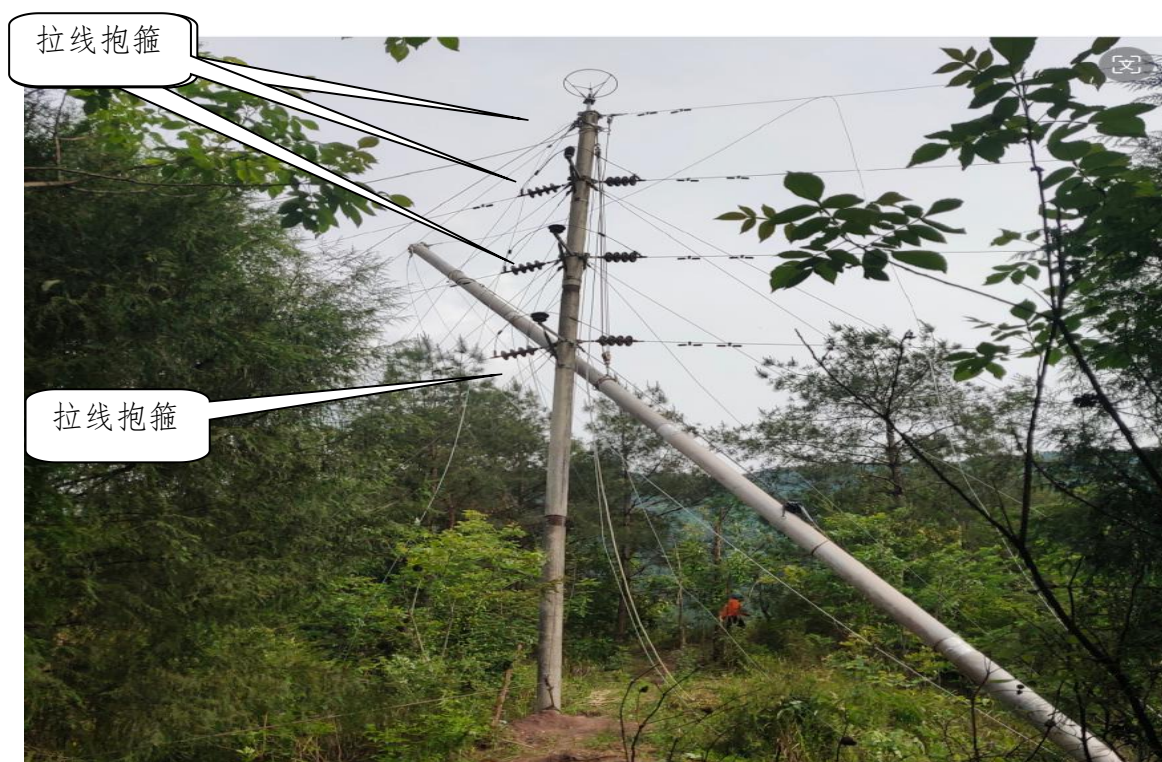
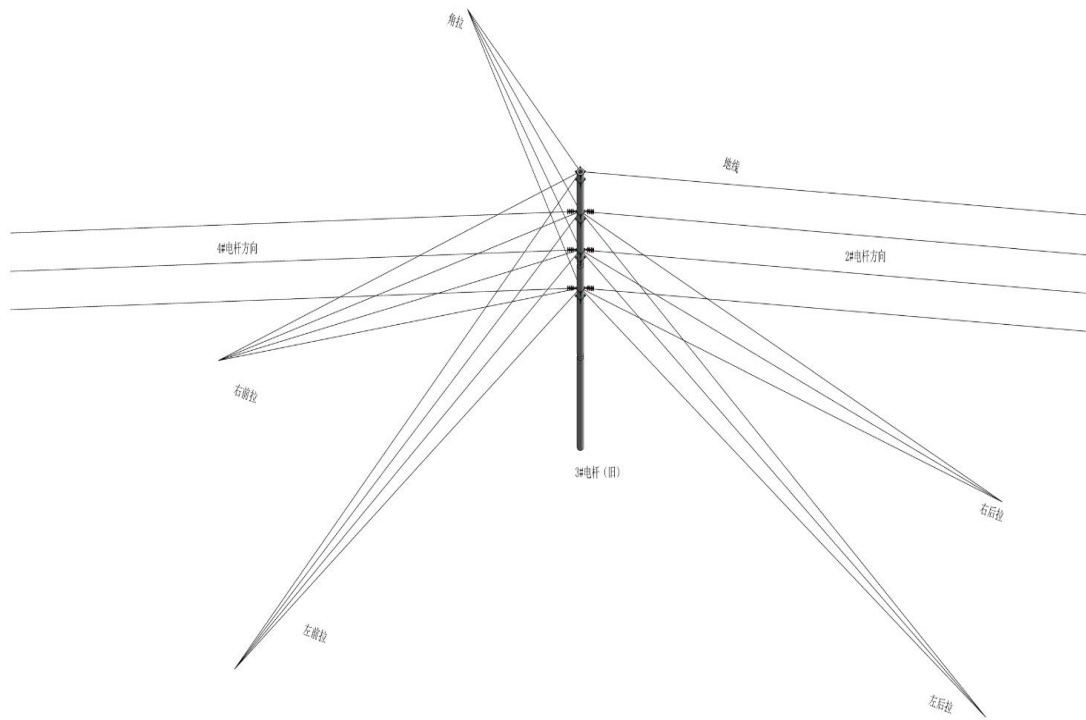
3#原电杆为直径 300mm 长 18m 等径杆，地面以上高度约 16.2m。在 3#原电杆顶部设有防雷接闪器，距离顶部约 2.6m（相线位置）、距离顶部约 2.5m（相线位置）、距离顶部约 2.5m（相线位置）分别设有拉线抱箍。在 3#原电杆顶部拉线抱箍上的大号侧设有 2 根八字交叉拉线，在距离顶部约 2.6m（相线位置）、距离顶部约 2.5m（相线位置）、距离顶部约 2.5m（相线位置）的拉线抱箍上分别设有 4 根八字交叉拉线，在 3#原电杆顶部、距离顶部约 2.6m（相线位置）、距离顶部约 2.5m（相线位置）、距离顶部约 2.5m（相线位置）的拉线抱箍上分别设有 1 根角拉线，3#原电杆上共计设有 18 根拉线。（如图 14、15）

图 14 3#原电杆拉线抱箍和拉线

图 15 3#原电杆拉线示意图

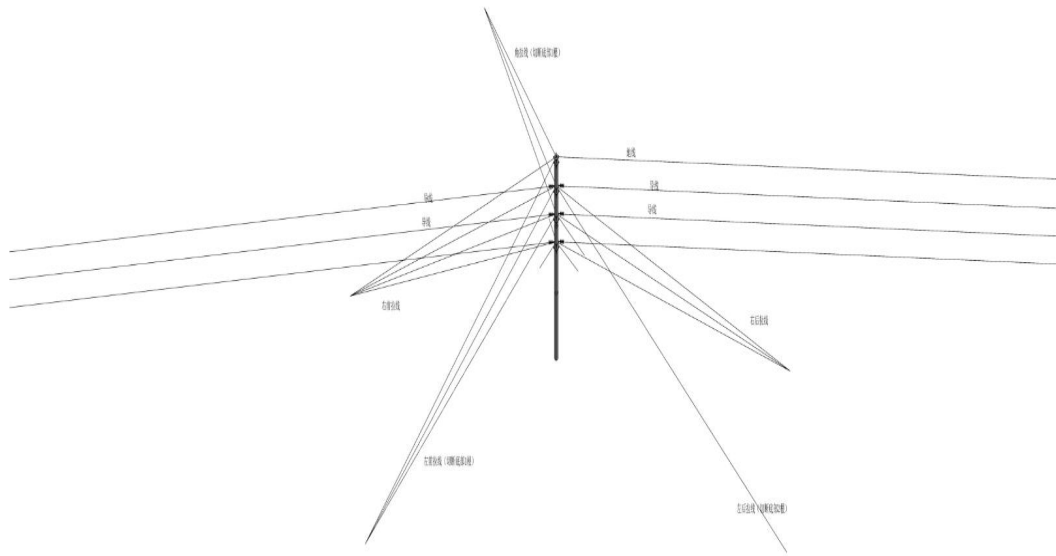
图 16 3#原电杆拉线切割后拉线示意图

安装 3#新电杆时，因拉线影响，切割了 3#原电杆最底部 1 道角拉线、切割了左前方拉线棒上（面向大号侧）最底部 1 道拉线、切割了左后方拉线棒上（面向大号侧）最底部 2 道拉线（如图 16）。

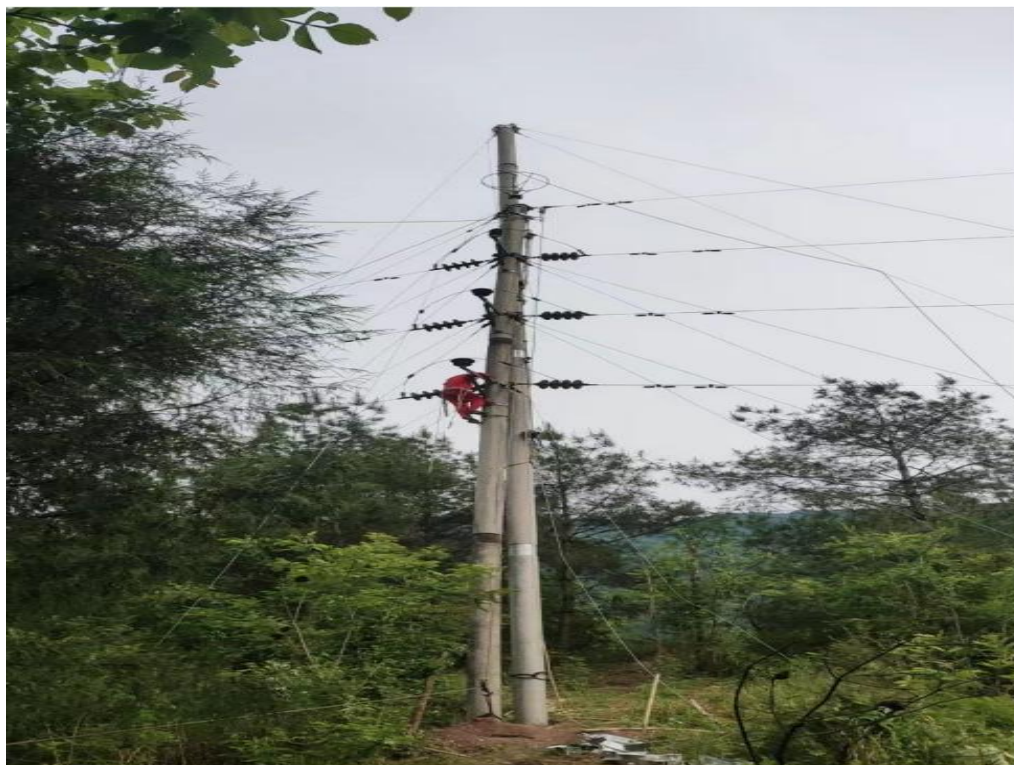
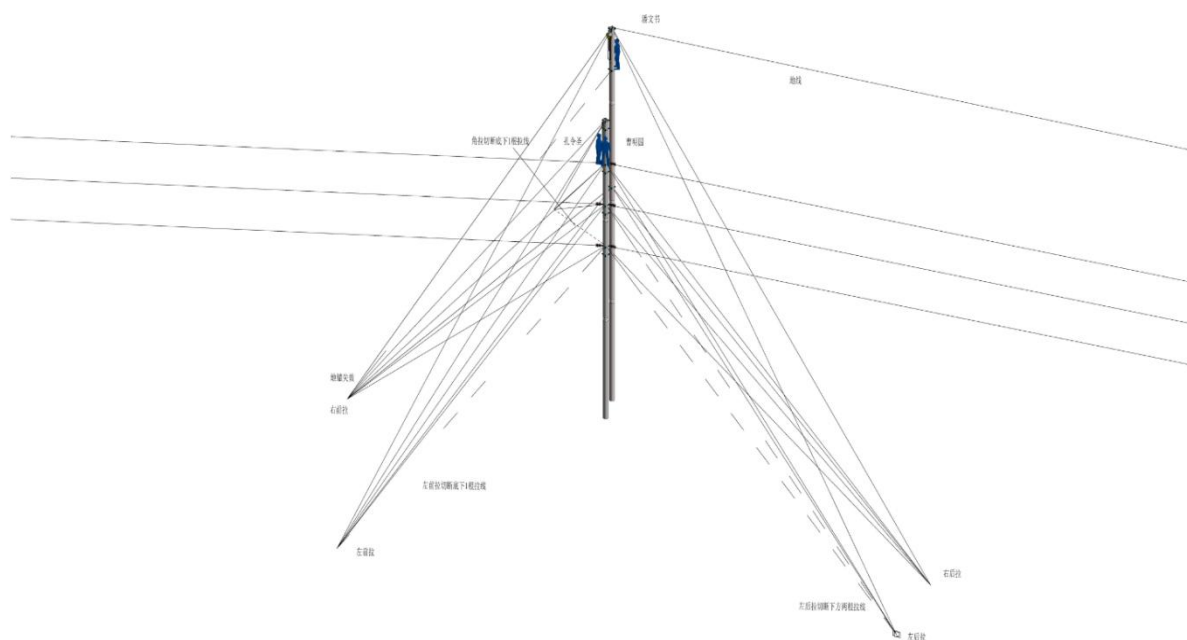
3#新电杆为直径 300mm 长 22.5m 等径杆，紧邻 3#原电杆后方（3#新、旧电杆相隔约 100mm），3#新电杆开挖基坑深度约 0.8m（3#新电杆埋深约 0.8m），未见电杆底部配置法兰盘。（如图 17、18）

图 17 安装的 3#新电杆

图 18 3#新电杆、3#原电杆拉线示意图

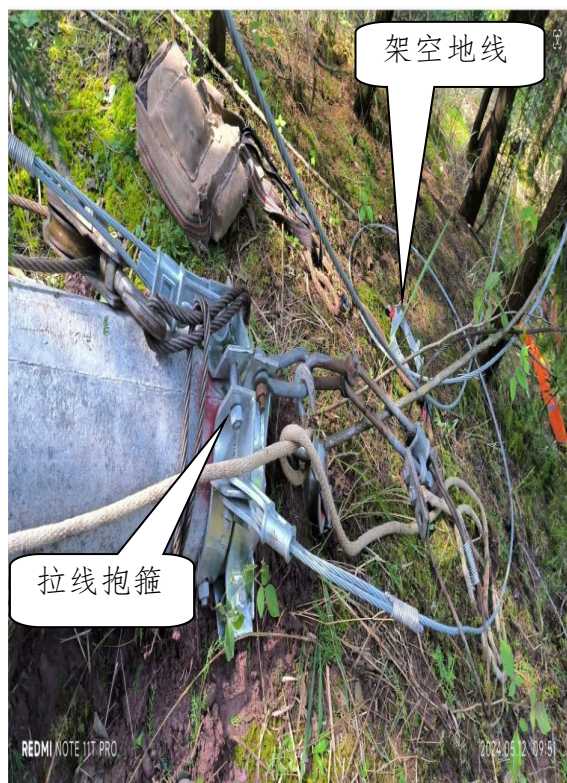
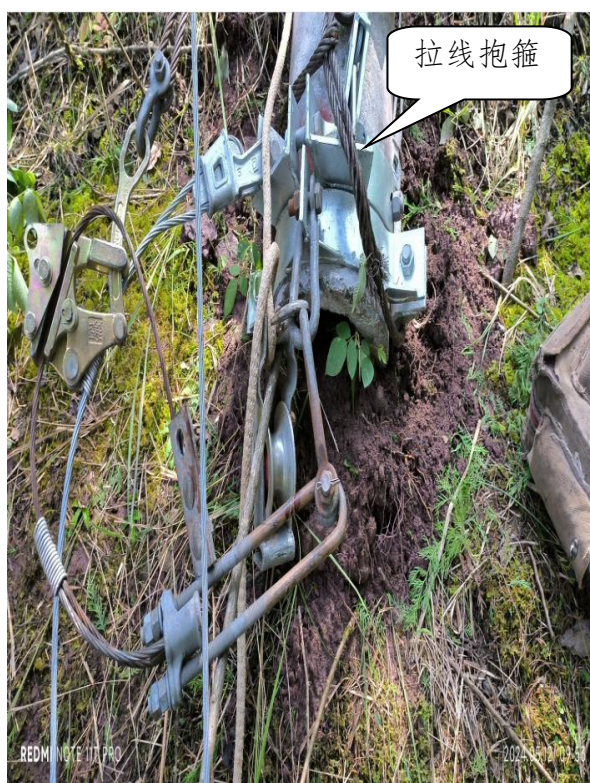
在 3#新电杆顶部设有 2 个拉线抱箍，最顶部的 1 个拉线抱箍已固定好从 3#原电杆迁移到 3#新电杆上架空地线(如图 19、20)。

图 19 现场 3#新电杆

图 20 现场 3#新电杆

四川久泰进源建筑公司作业人员在竖立好 3#新电杆和改接架空地线时，仅将 3#新电杆的 8 根拉线锚固在 3#原电杆的锚点上，没有增设临时拉线来确保平衡施工作业过程中小号侧地线对电杆的拉力（地线迁移到 3#新电杆使该电杆承受单方向的地线水平拉力）。

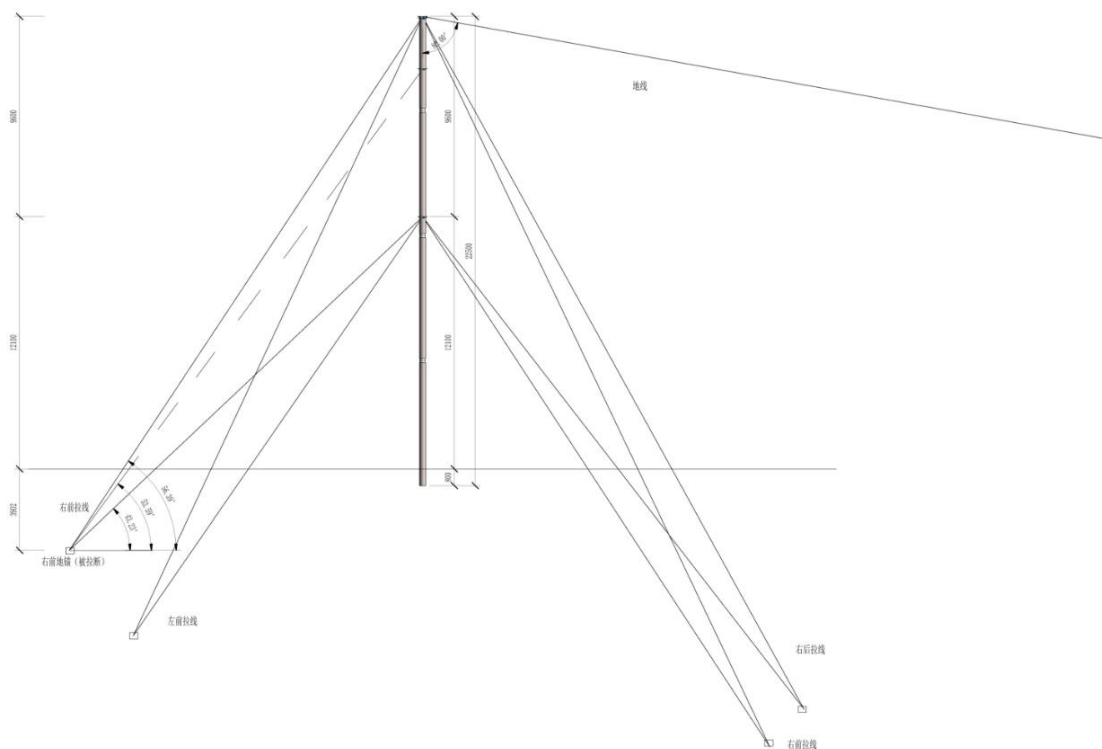
图 21 3#新电杆拉线与地面的夹角示意图

紧邻最顶部的 1 个拉线抱箍设有 4 根八字交叉拉线，距离 3#新电杆顶部约 9.6m 处设有 1 个拉线抱箍，在该拉线抱箍设有 4 根八字交叉拉线，事发时 3#新电杆上共计设有 8 根拉线(如图 21)。

四川久泰进源建筑公司作业人员竖立和固定 3#新电杆时，仅在 3#新电杆最顶端位置和距离顶部约 9.6m 位置设置了 2 层拉线，每层 4 根，总计固定 8 根拉线，而设计施工图中要求对 3#新电杆安装 12 根拉线。

四川久泰进源建筑公司作业人员在紧邻 3#原电杆位置竖立固定新 3#电杆，原电杆高度为 18 米，新电杆高度为 22.5 米，但牵引的拉线连接依然在 3#原电杆的拉线棒上，致使拉线的角度发生变化。根据测算，3#新电杆的拉线水平投影与线路的水平投影夹角为  $14.61^{\circ}$ — $20.80^{\circ}$ ，不符合设计施工图  $30^{\circ}$  的要求；同时新 3#电杆右前方中间层拉线与地面的夹角为  $53.59^{\circ}$ ，不符合设计施工图  $45^{\circ}$  的要求。
