# 金雅豪精密金属（深圳）股份有限公司“3·31” 机械伤害死亡事故调查报告

2022年3月31日7时20分许，位于深圳市龙岗区坪地街道坪东社区顺风路142号金雅豪精密金属科技（深圳）股份有限公司压铸车间发生一起机械伤害事故，造成1人死亡。

金雅豪精密金属（深圳）股份有限公司“3·31”

2022年4月18日

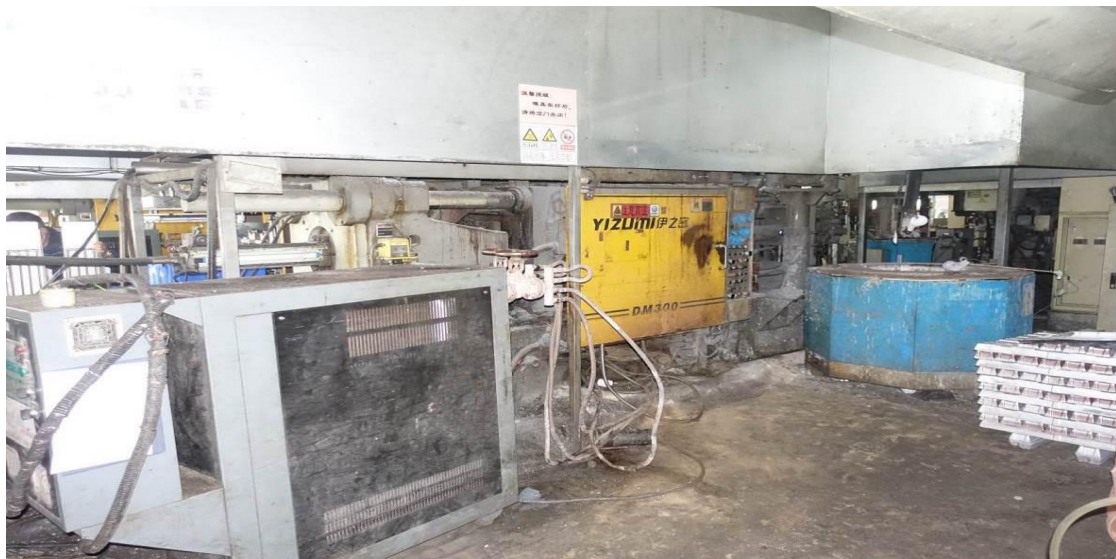
涉事压铸机

涉事压铸机为大压铸车间内 9#卧式冷室压铸机，购买于 2014 年，全新机械设备，由广东伊之密精密机械股份有限公司生产制造，采购全新设备，型号：DM300，合型力：3000KN，机器质量 11000KG，工作压力 16mpa，电压 380V，功率 22KW，频率 50HZ，压铸机整体长 6.2 米，宽 1.6 米，高 2.6 米，由液压系统、电气系统、机械系统组成。压铸机动作由液压系统实现，过程控制采用 PLC 自动化控制系统，机械共有 3 种工作程序，手动、压铸自动循环和压铸浇筑全自动循环，工作程序切换由机械的操作面板按钮控制，各工序之间设计有安全连锁功能。

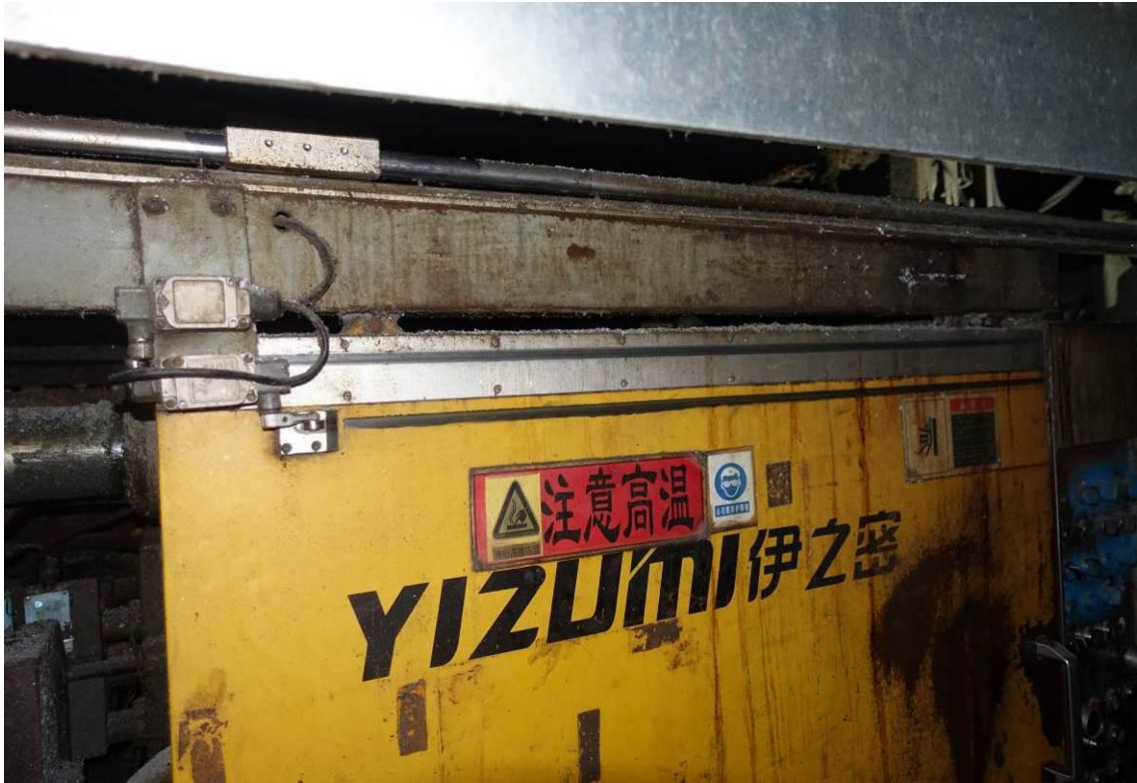
### 压铸机安全门

1. 涉事压铸机电气控制柜位于压铸机旁，控制面板位于合模区域与压射机构之间，合模区域正反均设置带连锁装置的活动安全门，其中事发前安全门设有上/下安装的 2 个限位开关。经现场试验开/关门过程中均能使 2 个限位开关压下动作，无外力作用下安全门不会自行移动。

3. 经现场勘查，涉事设备的控制面板上设有手动/自动模式切换开关、慢速/常速切换开关、开模按钮、双手操纵按钮、压射按钮、急停按钮及初始位置指示灯等。自动模式在前门开启的情况下涉事设备不能自动运行，当初始位置指示灯闪亮并关闭前门后，该设备才能合模自动运行，手动模式和自动模式的合模速度均可通过慢速/常速切换开关进行切换，模具合模期间打开前门，模具停止不再继续合模，再次关闭前门时模具不会继续合模运行，说明前安全门的联锁防护功能有效。

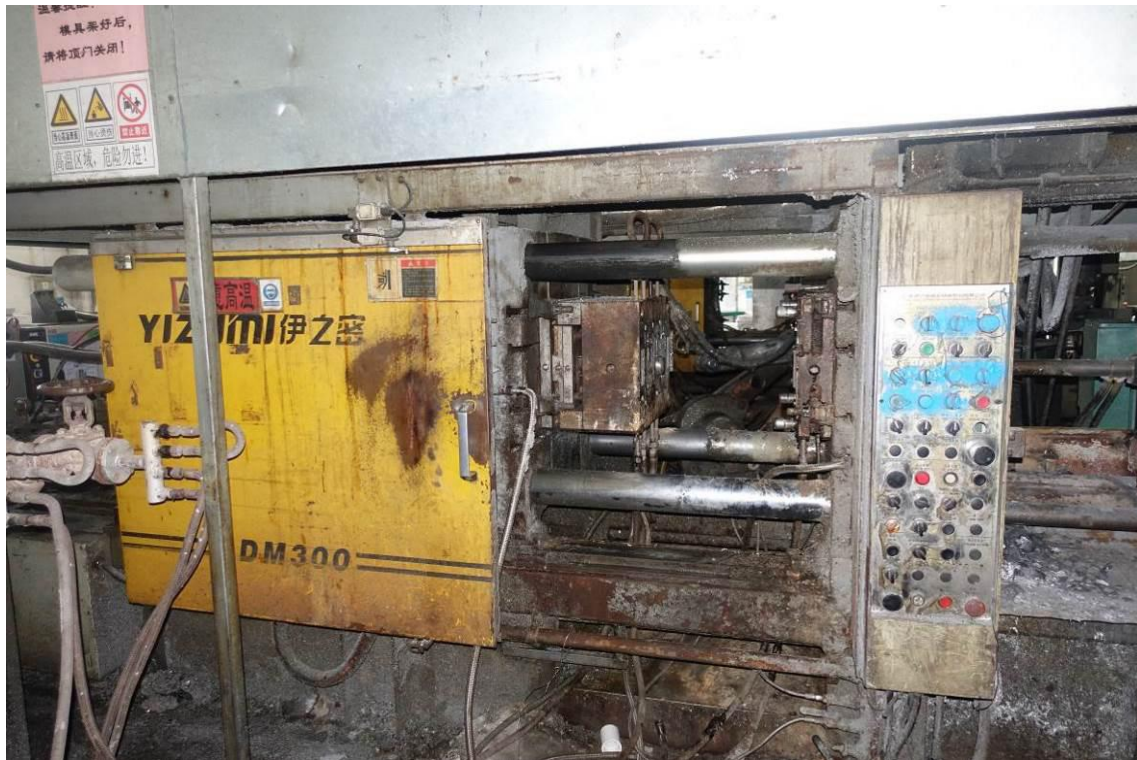
模具工作区域

2. 涉事合模机构安装有模具，处于开模状态，经现场测量，合模面之间的间距为 0.45m，4 根拉杆之间的间距为 0.7 m \*0.7 m，前安全门与机架之间的距离为 0.3 m，机架离地高度 0.6 m，前安全门与模具侧面距离为 0.46 m，合模机构区域未见作业工具。

事发时，当涉事人打开处于自动模式的涉事设备前安全门，违规进入模具合模区域对模具的合模面进行观察，手或身体部位不慎关闭前安全门导致合模伤人。

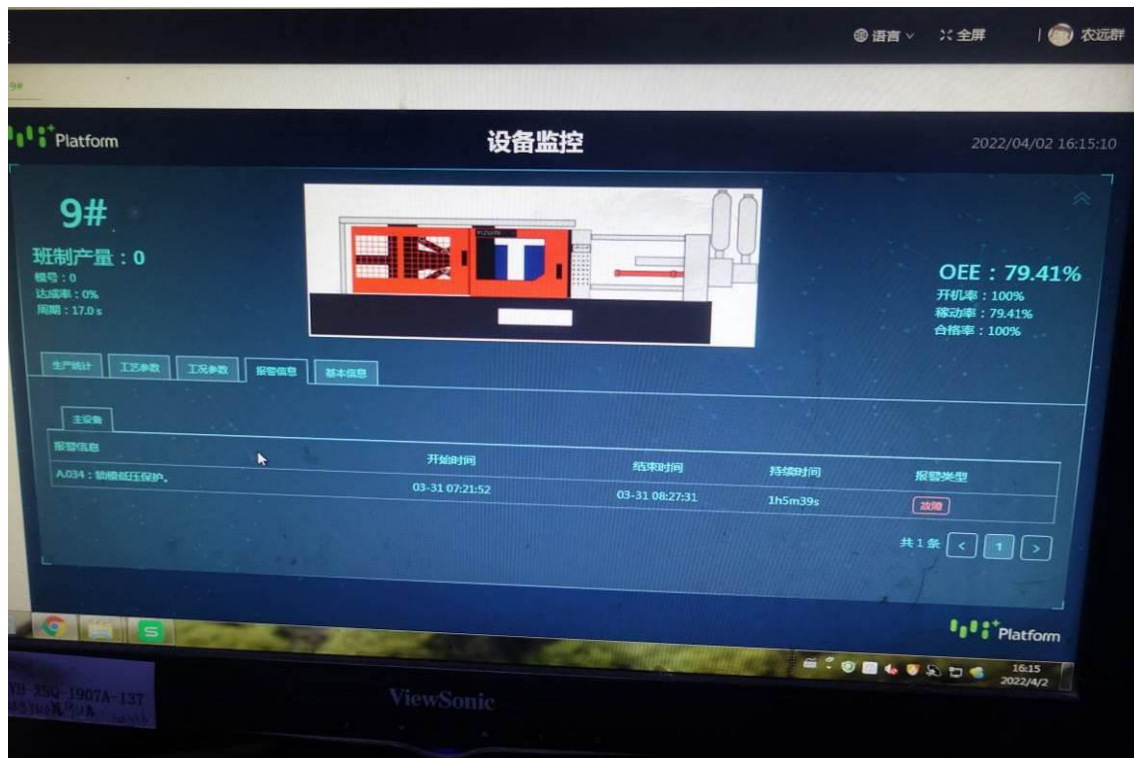
设备监控数据

4. 现场调取电气控制柜系统监控数据和中显示，事发瞬间有一段报警信息“A. 034: 锁模低压保护”，开始时间为 7 时 21 分 52 秒。

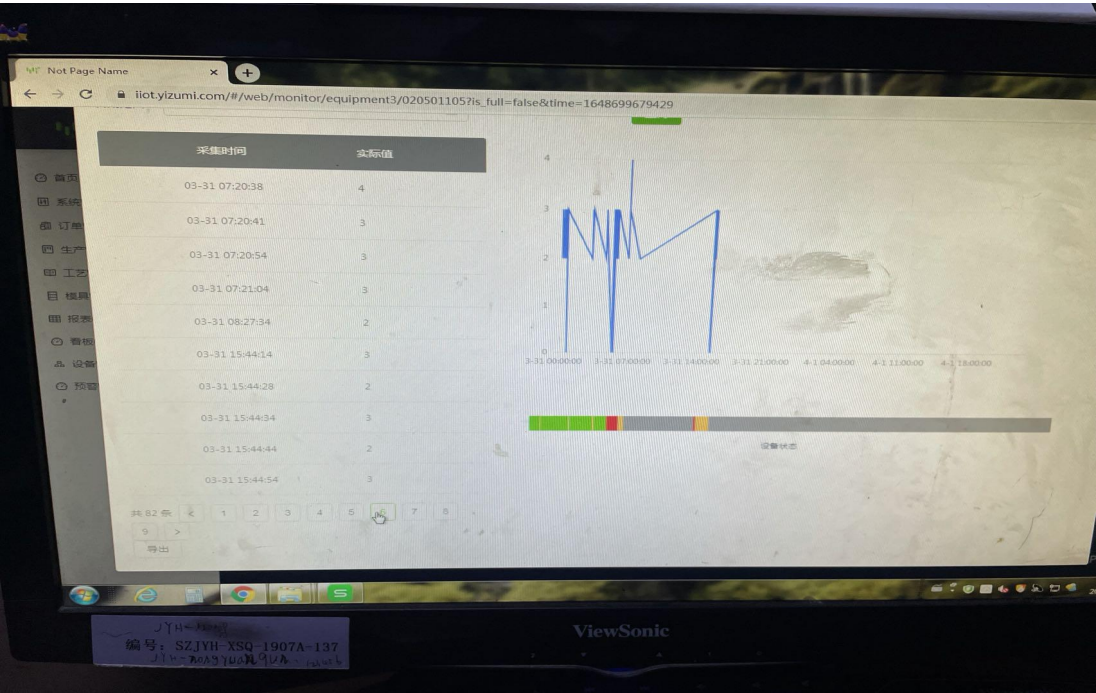
设备监控数据

(一) 压铸机后台监控数据情况。广东伊之密精密机械股份有限公司工程师对设备后台数据分析：2022 年 3 月 31 日 6 时 14 分 24 秒至 3 月 31 日 7 时 20 分 24 秒，涉事压铸机处在自动生产状态；3 月 31 日 7 时 20 分 24 秒至 7 时 20 分 41 秒，涉事压铸机由自动模式切换到手动模式；7 时 20 分 41 秒，涉事压铸机由手动模式切换到自动模式；7 时 21 分 52 秒，涉事压铸机报警

(报警原因是锁膜低压保护),后涉事压铸机一直处自动状态(但不能正常运行,处停止状态)。根据数据显示,涉事压铸机事故发生时处自动模式。
