# 钦州市平陆风光储一体化项目三隆二期光伏发电项目“3·19”物体打击事故调查报告

**经调查认定，钦州市平陆风光储一体化项目三隆二期光伏发电项目“3·19”物体打击事故是一起一般生产安全责任事故。**

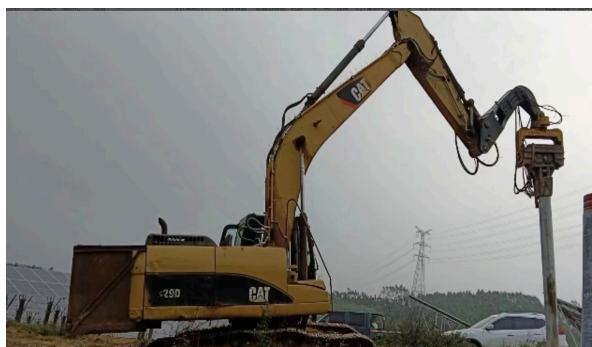
图1涉事桩机

桩机由挖掘机将铲斗换装成液压振动锤后改装而成，挖掘机型号329D，品牌：卡特彼勒（CAT），机器编号：CAT0329DKCJX00843，发动机编号：JHX25208；卡特彼勒（徐州）有限公司生产，出厂日期：2012年10月20日。该机械所有人为杨某（即事故遇难者），该机械附带操作人员一并被裕实公司租（聘）用。

经调查认定，事故的直接原因是打桩机在拔桩过程中夹持机构松脱，桩机辅助人员未遵守施工单位安全操作规程与预制桩保持10米的安全距离，导致桩机辅助人员被脱落的预制桩砸中而死亡。

（一）事故发生单位裕实公司要严格落实企业安全生产主体责任。要建立健全安全教育培训制度，制订培训计划，对从业人员进行安全生产教育和培训。按照法律法规的相关规定，为项目施工配备符合资质要求的管理人员。按照法规要求，履行安全技术交底的职责。加强现场管理，采取技术、管理措施，及时发现并消除事故隐患。加大施工人员的保险保障力度。
