# 长丰县安徽四建控股集团有限公司

## “7.9”物体打击事故调查报告

2020年7月9日7时左右，在长丰县（双凤）经济开发区京东安徽电子商务产业园二期项目工地发生一起物体打击事故，造成1人死亡。

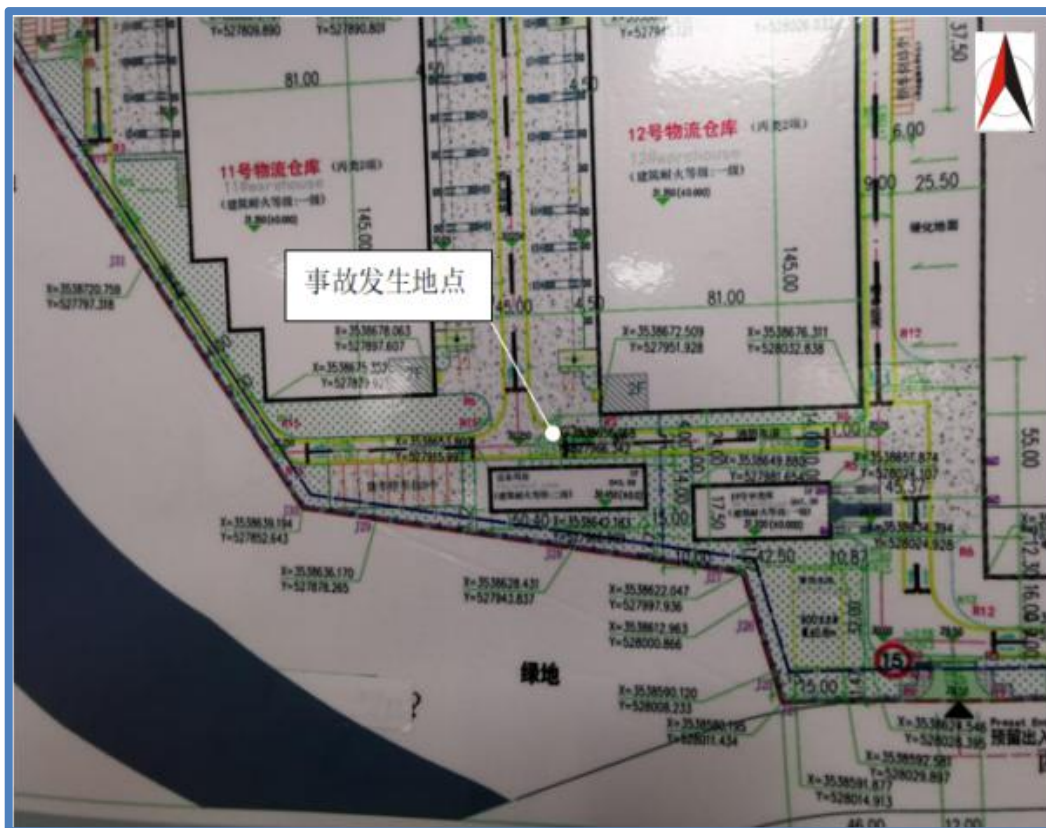
见图一：事故现场平面示意图

1. 事故位置。事故地点位于京东安徽电子商务产业园二期项目工地南边的设备用房侧约 10 米处，11#与 12#库房之间通道南侧的粘土路面区域（见图一：事故现场平面示意图）。

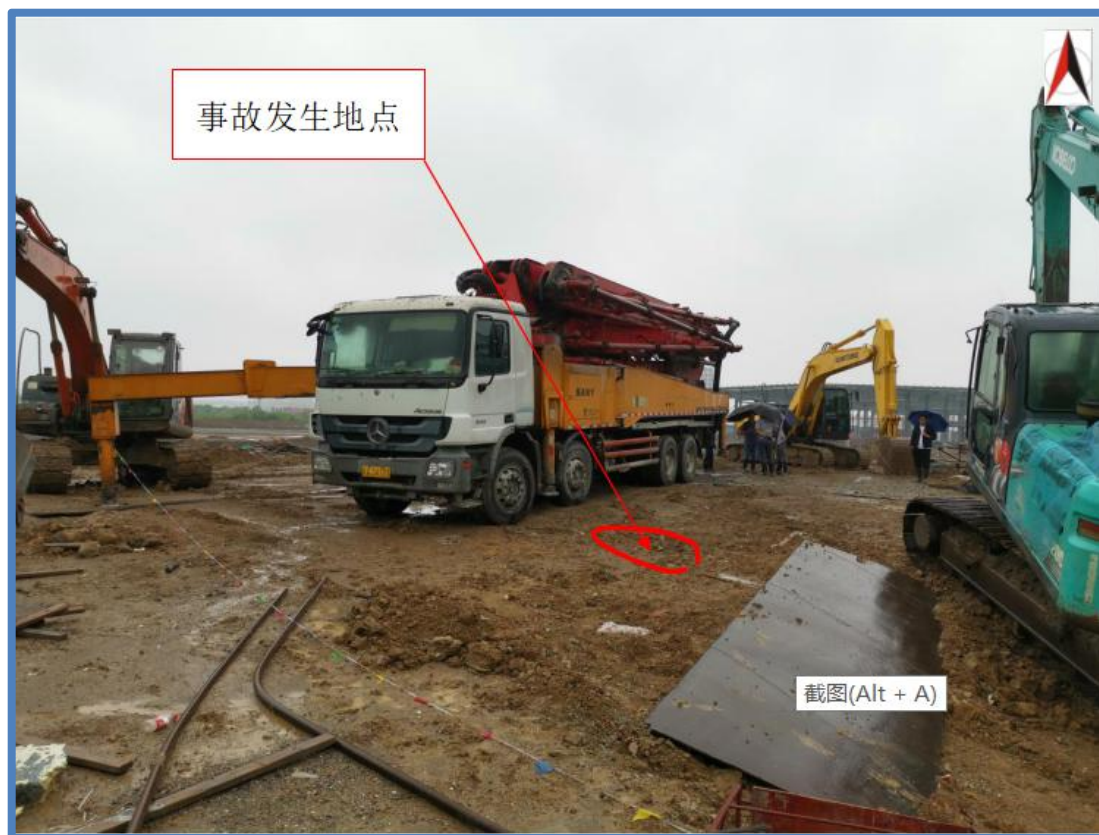
图二：事故现场图

2. 事故现场环境情况。该事故地块均为土质地面，现场有一块长宽厚为 500CM\*157CM\*2CM 钢板，钢板呈西高、东低状，斜铺在粘土路面的东侧边坡上部，钢板的东北角压在挖掘机左前侧履钢板下（见图二：事故现场图片），钢板重量约 1232.5 公斤。

钢板的西北侧约 3 米处是一辆砼泵车，车牌号皖 A34793，型号三一重工 SY5419THB 56E。砼泵车头朝南，距离南侧的设备用房距离约 10 米。砼泵车西南侧支腿支设已基本完成，西北侧支腿向西局部打开约 5 度位置、悬着未落地，东侧支腿未打开。

砼泵车的东南侧约 4 米处，12#库房西南侧附近粘土路面边坡区域停放 1 台挖掘机，挖掘机车头及挖斗向下收起、指向北偏西方向呈爬坡状态，挖掘机型号 KOBELCO/神钢

SK200，标准挖斗容量 0.8 立方米，斗高 1.15 米，斗宽 1.15 米。

2020年7月9日早上6时28分左右，长丰县岗集镇宋庆东泵业租赁部董安兵驾驶砼泵车来到工地设备用房北侧附近的回填土场内道路区域，安徽四建公司京东安徽电子商务产业园二期项目部工地栋号长史素杰电话联系安徽唐风公司鲍现梅要求安排挖掘机配合作业，鲍现梅安排薛超驾驶挖掘机赶到现场。按照董安兵要求，薛超驾驶挖掘机用挖斗整平场地、搬移1块垫路用的钢板放到砼泵车东南侧，作为应设置支腿位置的地面做支撑垫板用。6时50分左右，董安兵站在刚铺设好的钢板上观察支撑钢板踏实稳固情况。此时，薛超驾驶挖掘机由东北向西南方向下坡行进，压到刚铺设好的钢板西北角区域，钢板东边突然翘起，董安兵因惯性跌倒在地面，上半身被后落地的钢板压住。

薛超安全意识淡薄，未能确认挖掘机作业环境安全<sup>1</sup>，操作挖掘机行进途中履带压到钢板一端，钢板突然翘起，跌落砸到董安兵是事故发生的直接原因。

1. 建设工程参建单位，要认真吸取事故教训，切实落实企业安全生产主体责任。严格贯彻落实《安全生产法》、《建筑工程安全生产管理条例》等法律法规，强化安全教育培训，提高作业人员的安全意识和技能，加强施工现场安全管理，及时整改消除事故隐患，确保施工安全。
