长丰县城改·公园首府项目 “7.22”物体打击事故调查报告

长丰县城改·公园首府项目
“7.22”物体打击事故调查组
2020年9月15日

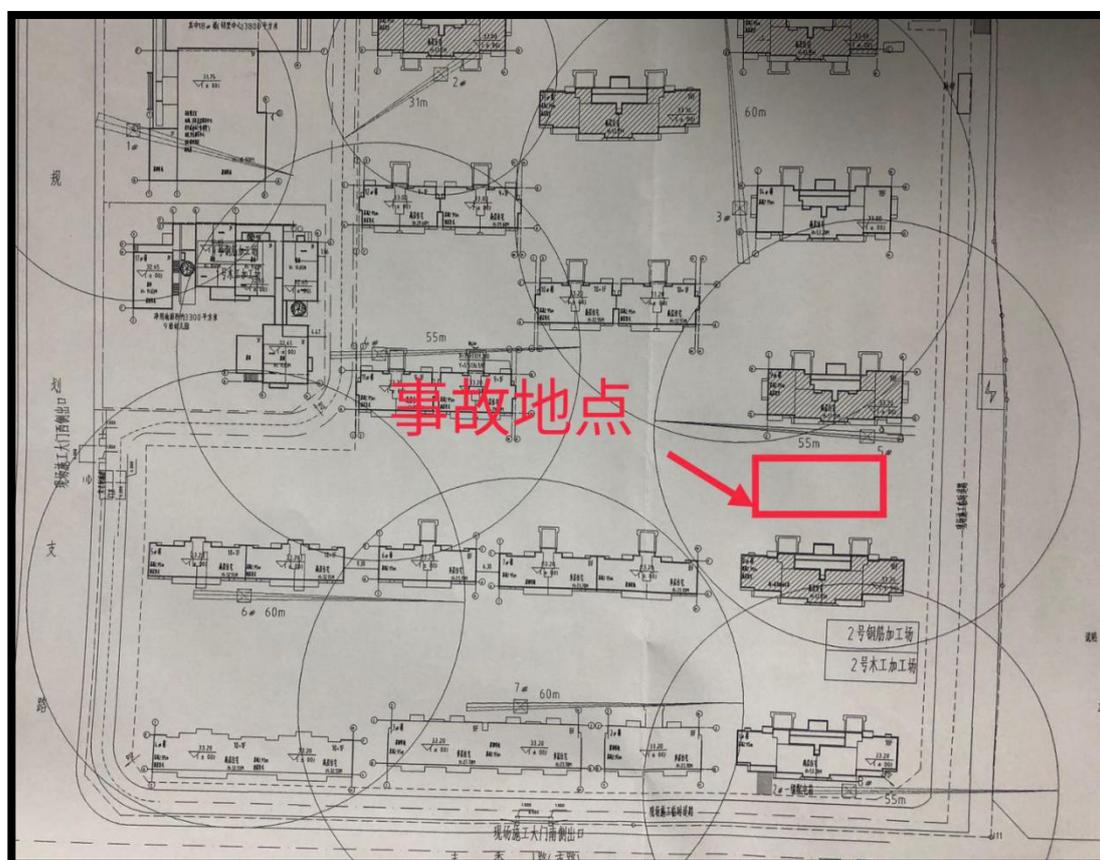
图 1：事故发生地平面图

事故现场区域 20 号地库区域暂为模板加工场地。施工任务主要是利用 5#楼塔基将模板吊运至 9#楼地库顶板的施工区域。（见图 1、2）。

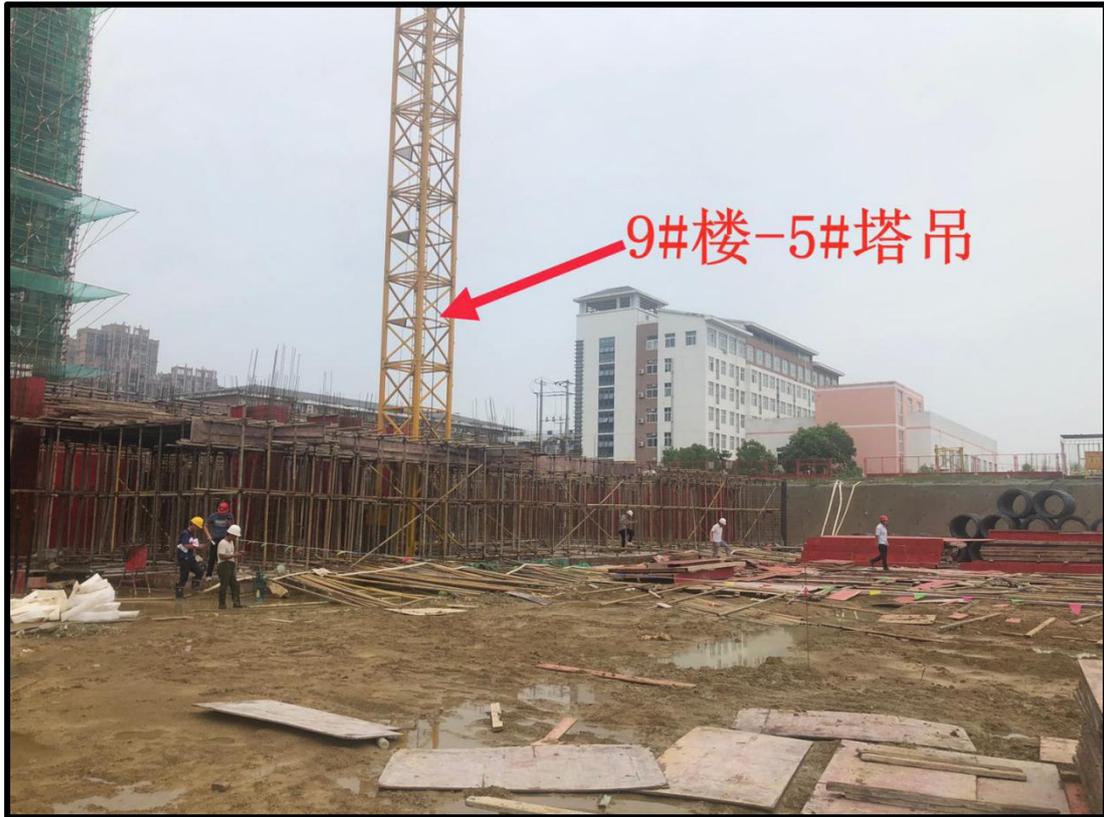
图 2：事故现场实图

2. 塔式起重机情况。事故发生区域塔吊项目编号为 5#楼塔吊（见图二），由 13 截配件构成，高约 30 米。设备注册备案号皖 AA-T92367，使用单位中国二冶集团有限公司，安装单位安徽欣龙起重设备有限公司，2020 年 6 月 3 日，经安徽省特种设备检测院检测合格，有效期至 2021 年

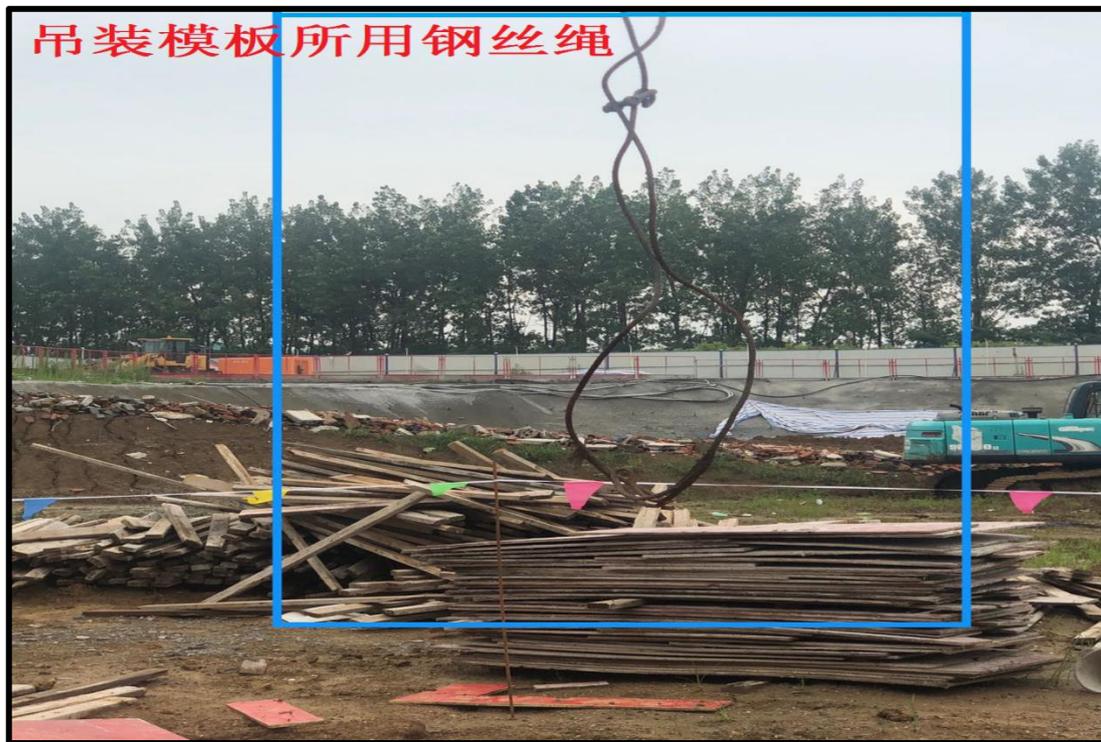
图三：塔吊钢丝绳

1. 事故现场环境情况。事故发生区域为城改·公园首府项目 20#楼地库区，为土质地面，系模板加工场地。场地南侧有一个塔式起重机（简称塔吊），塔吊上有钢丝绳索（见图三），地面有散落木板（见图四），原吊运模板由木方和木块组装而成，尺寸 4900×1300mm。事故前，事故发生所在地多阴雨天气，模板在积水中浸泡多日。

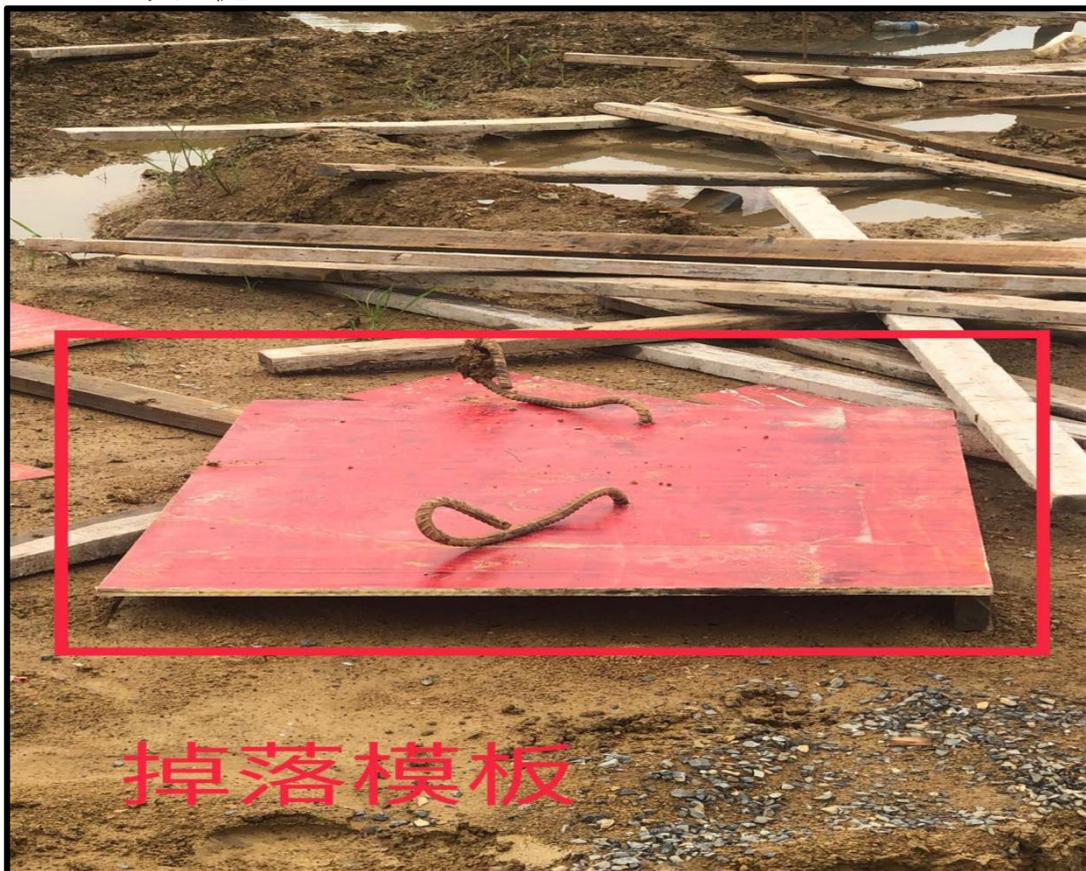
图五：钢筋吊环

2020年7月22日5时30分左右，合肥灿宏公司木工代班班长郑*安排木工王*法（死者）、黄*桃（伤者）到20号地库区模板加工场配合模板吊运作业，作业任务是将模板挂上吊钩运至9#楼地库顶层模板施工区域。郑*负责塔吊信号指挥，王*法、黄*桃负责吊物挂钩。8时左右，王*法、黄*桃两人将自制的钢筋吊环嵌在模板板面上（见图五），对组装模板未进行捆绑，固定好后，王*法、黄*桃将吊环挂在吊钩上，王*法、黄*桃继续留在原地进行模板作业，未退至安全区域。中国二冶集团有限公司孔*运操作塔吊将模板垂直吊至约10米高度时，模板突然散落，砸中王*法、黄*桃。

在未作捆绑的情况下¹，王*法、黄*桃直接用钢筋吊环嵌入方式吊运在雨中浸泡过的拼装模板；起吊后，王*法、黄*桃在重物下方进行模板作业，未撤离到安全区域²。吊运过程中，模板在空中散落砸中王*法、黄*桃是事故发生的直接原因。

¹ 《建筑机械使用安全技术规程》（JGJ33-2012）4.1.19：起吊重物应捆扎平稳、牢固，不得在重物上堆放或悬挂零星物件。易散落物件应使用吊笼吊运。标有绑扎位置的物件，应按标记绑扎后吊运。吊索的水平夹角宜为45°~60°，不得小于30°，吊索与物件棱角之间应加保护垫料。
