# 长安镇 2021 年“10·13”一般坍塌事故 调查报告

长安镇“10·13”一般坍塌事故调查组

2021 年 11 月

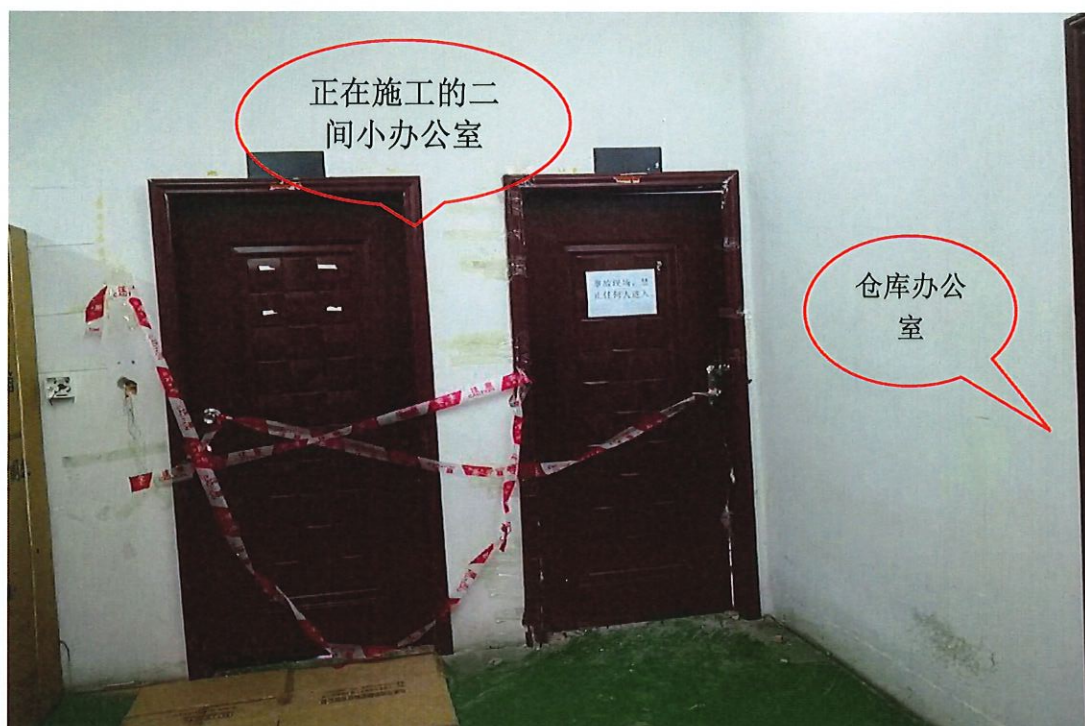
事故现场位于鸿凯公司四楼仓库办公室旁的二间办公室内（见图2），该二间小办公室需要将中间的墙体拆除，打通改造成一间办公室。墙体由单层红砖砌成实体到顶，二面粉刷石粉沙，墙体长度约5.2m、高度约2.8m、厚度约0.13m。天花板由石膏板吊顶而成。事发后，二间小办公室的中间间隔的墙体已经倒塌，墙体倒塌在西侧办公室，东侧办公室仅有一些夹板和红砖碎块。熊代书仰卧在地，被倒塌的墙体压倒在下，压到胸部以下的位置（见图3）。被倒塌的墙体压倒在下还有熊代书的作业工具，包括冲击钻（见图4）、锤头（见图5）、铝梯（见图6），以及插座等。现场没有发现熊代书佩戴的安全帽。

图2 事故现场位于四楼仓库办公室旁的二间正在施工的小办公室内

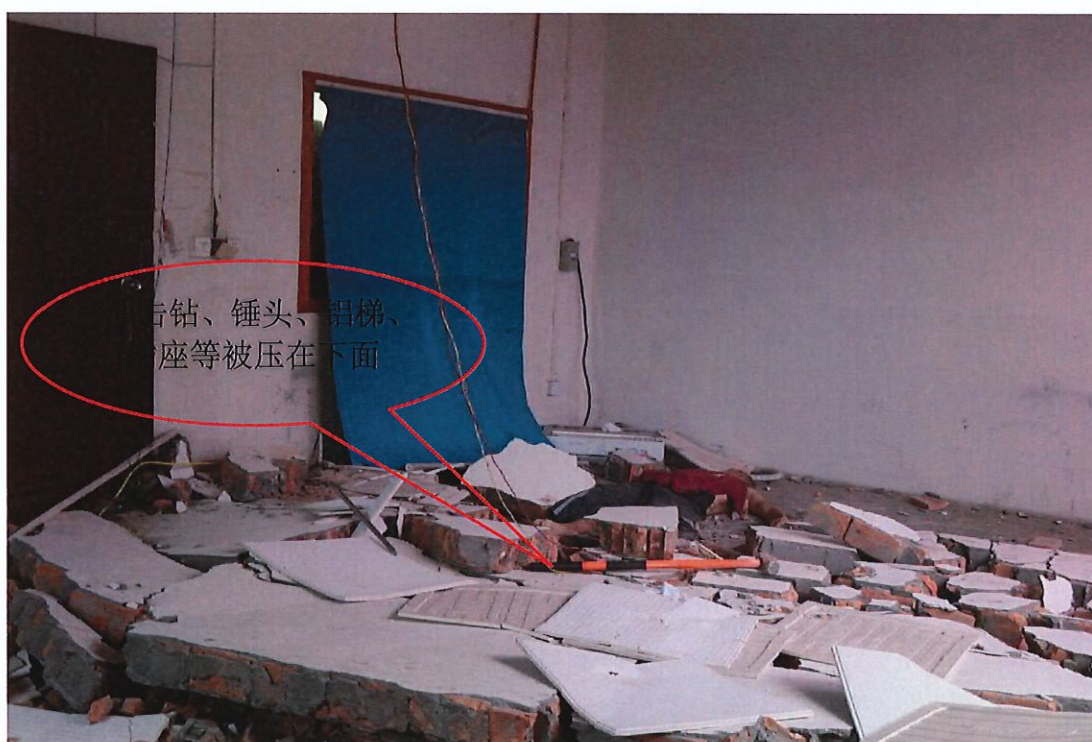
图3 熊代书被倒塌的墙体压到胸部以下的位置

的规定：当人工拆除建筑墙体时，严禁采用底部掏掘或推倒的方法。其采用底部掏掘的方法进行拆除墙体作业，导致墙体倒塌，是事故发生的直接原因。

(4) 当人工拆除建筑墙体时，严禁采用底部掏掘或推倒的方法。

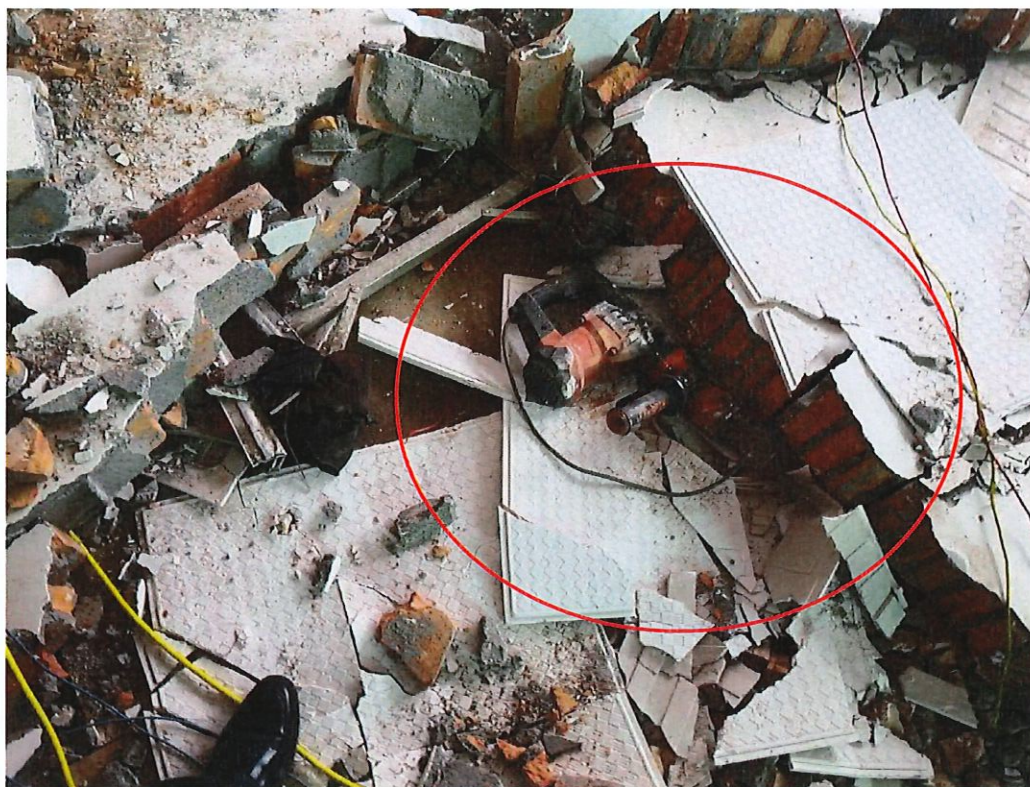
图 4 熊代书所使用冲击钻

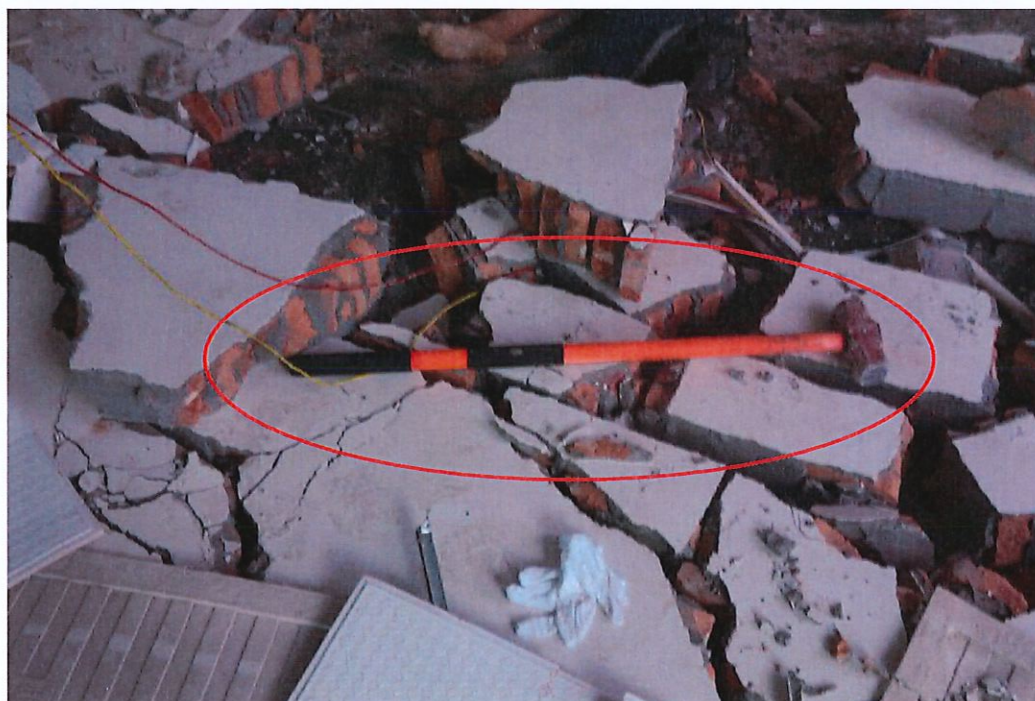
图 5 熊代书所使用锤头

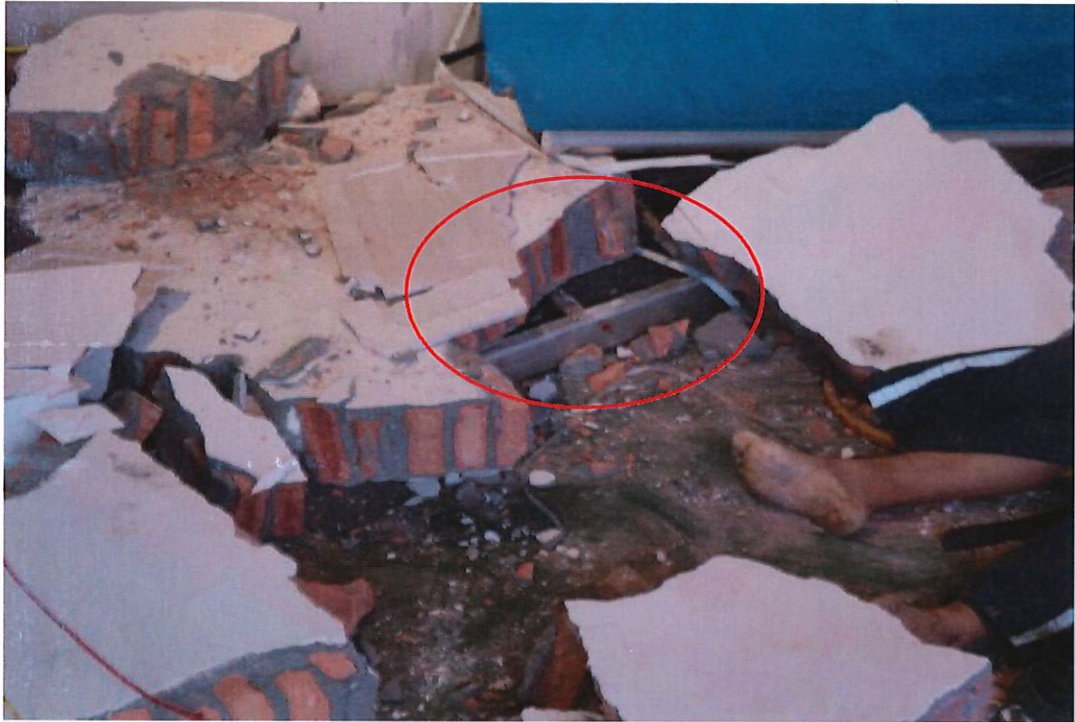
图 6 熊代书所使用铝梯

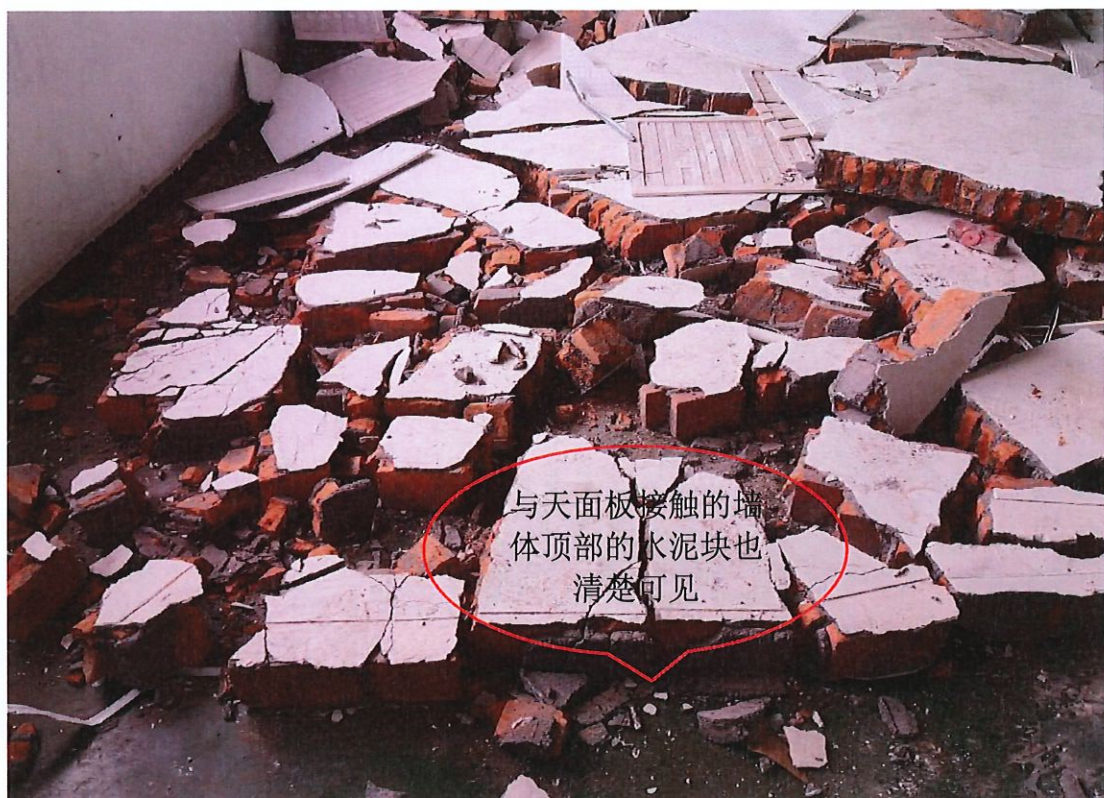
墙体倒塌时因冲击力作用，破碎成不规则的块状。倒塌的墙体顶部则比较规整，几乎成一条直线，与上层楼板接触的墙体顶部的水泥块也清楚可见（见图 7）。倒塌墙体的顶部没有冲击钻冲击的痕迹。

图 7 与天面板接触的墙体顶部的水泥块也清晰可见

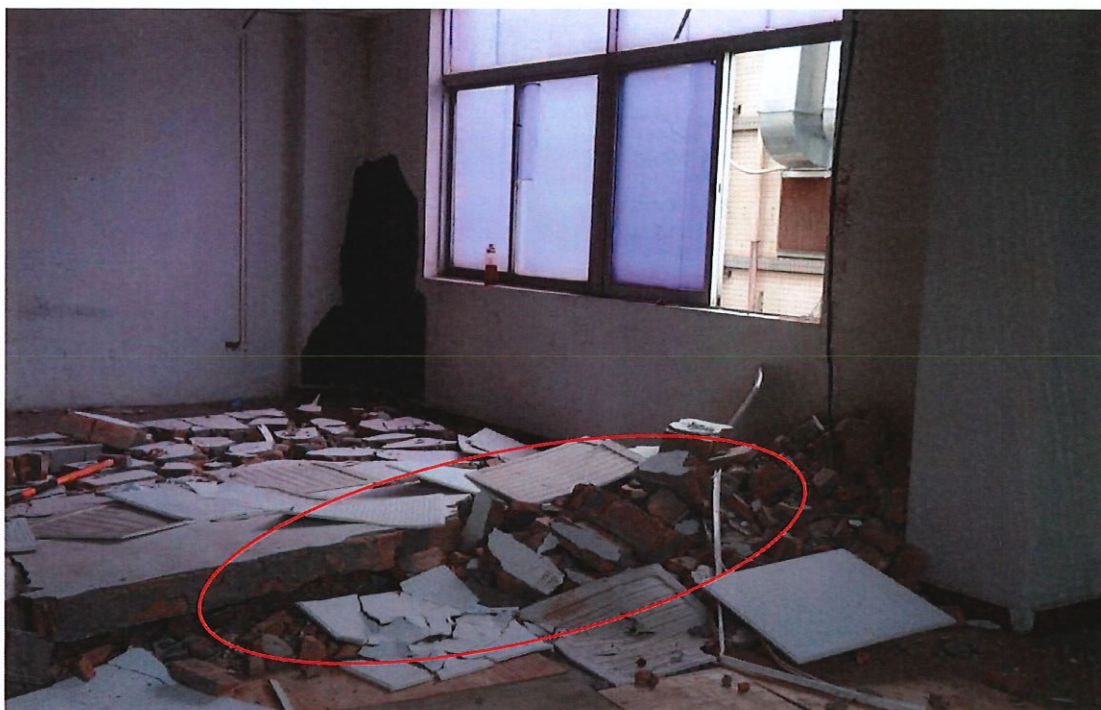
倒塌的墙体根部有一条长的红砖碎块堆（见图 8），向北端墙角下红砖碎块堆较大，红砖碎块有冲击钻冲击过的痕迹。

倒塌的红砖碎块已经将墙脚二边的基础线埋掉，说明倒塌的墙体底部二侧的红砖被熊代书掏掘了，红砖碎块较多的向北端墙角，墙体下部被掏掘的面积较大。

图 8 倒塌的墙体根部有一条长的红砖碎块堆

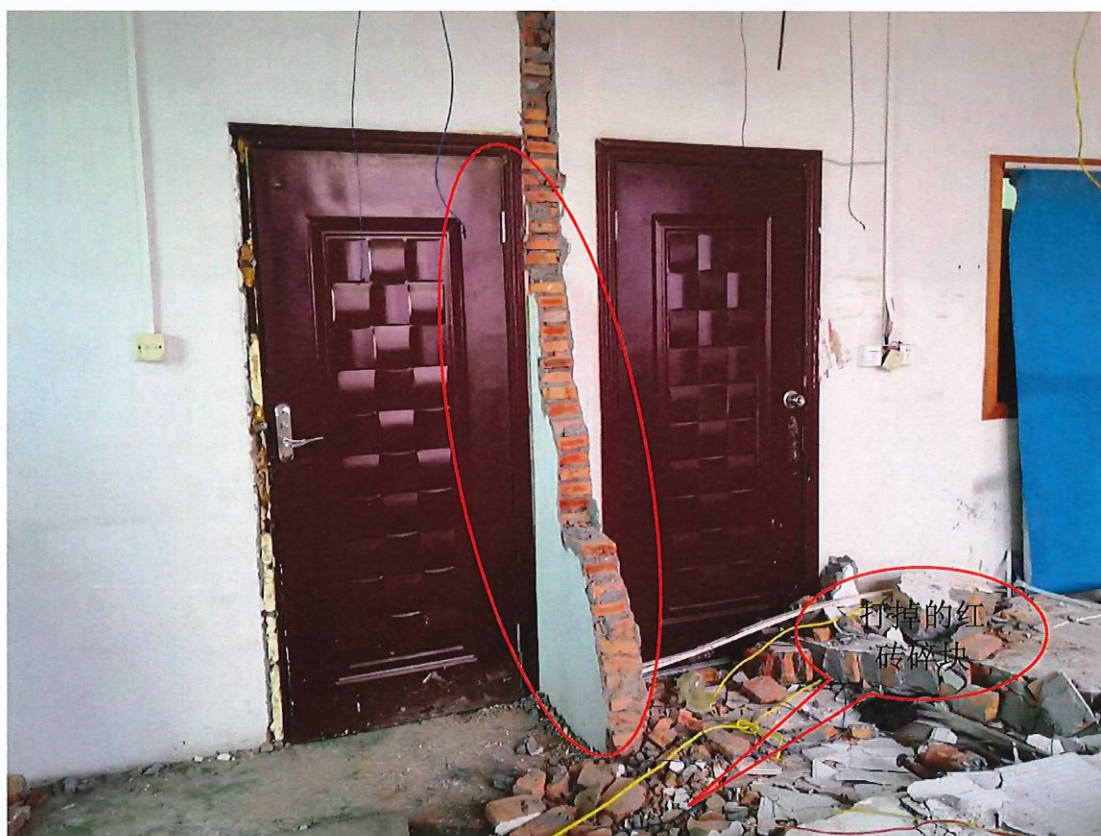
门口处二条门之间剩下未倒塌的墙体呈不规则的阶梯状，与横墙体有砖块连接，墙体有冲击钻冲击过的痕迹（见图 9）。

图 9 门口处剩下未倒塌的墙体呈不规则的阶梯状

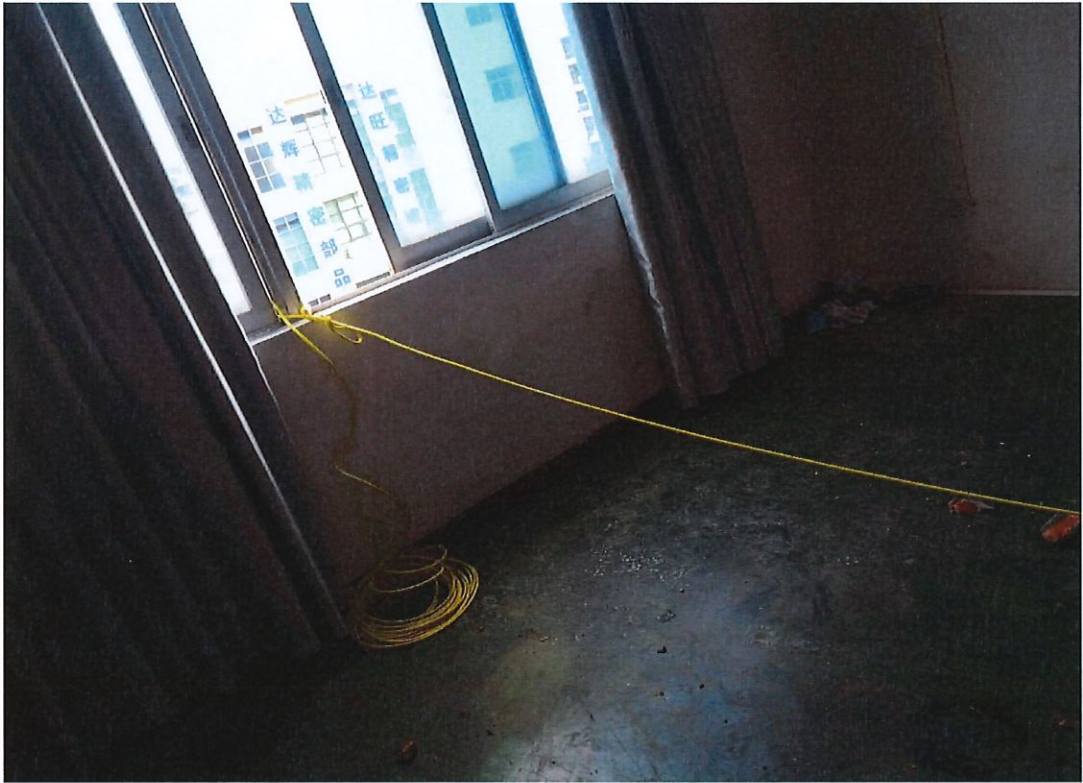
现场有一条一端连接右侧窗户铝框、一端连接倒塌墙体的塑胶绳（见图 10、图 11）。现场勘察判定，作业前熊代书用塑胶绳牵制住要拆除的墙体，用以防止墙体向左侧倾倒。

图 10 现场有一条塑胶绳有一端连接窗户铝框

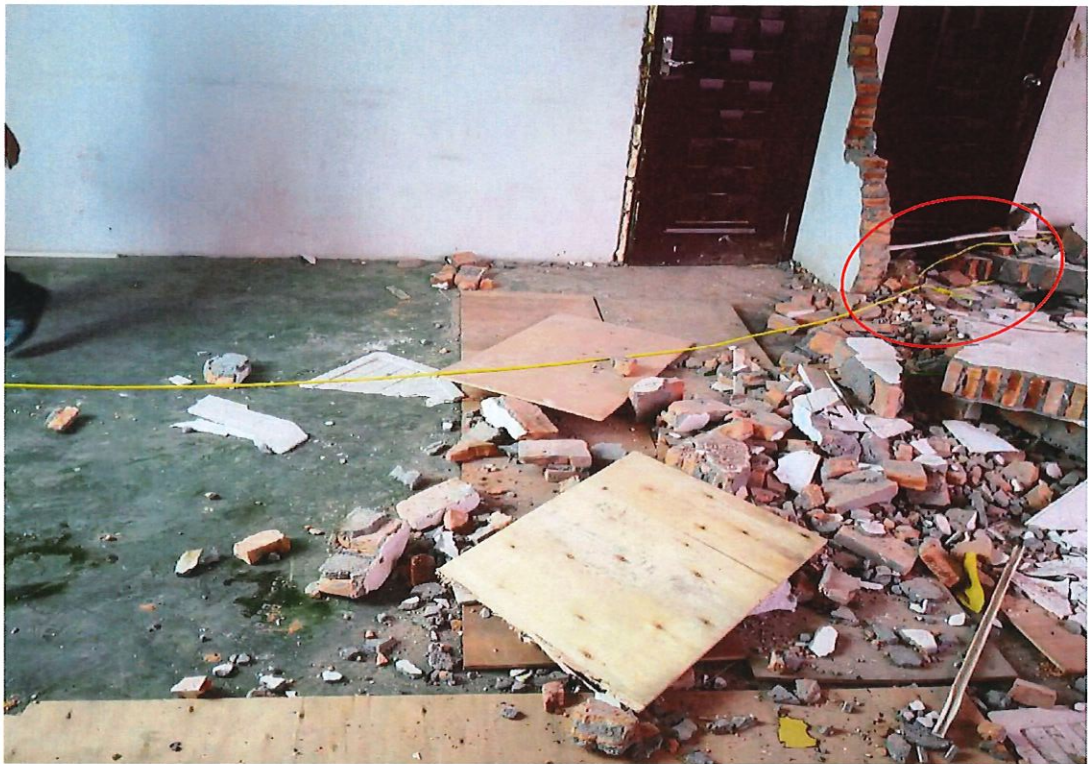
图 11 现场有一条塑胶绳有一端连接墙体
