# 长安镇 2021 年“7·5”一般机械伤害 事故调查报告

长安镇“7·5”一般机械伤害事故调查组

2021 年 8 月

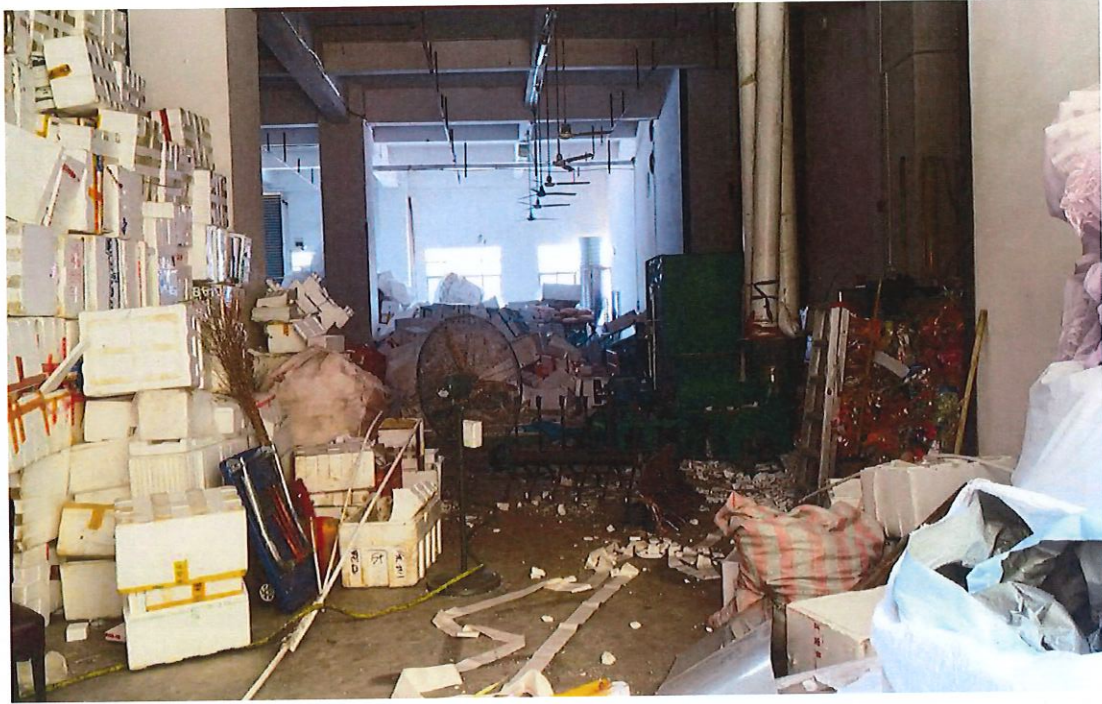
图 1 事故现场概貌图

1.事故现场概况。事故现场位于东莞市长安镇长安新民路3号3号楼101室的东莞市鸿发塑胶制品有限公司生产车间，车间内物品凌乱，堆放着大量废旧泡沫，进门正前方放有一台破碎机（如图1所示）。

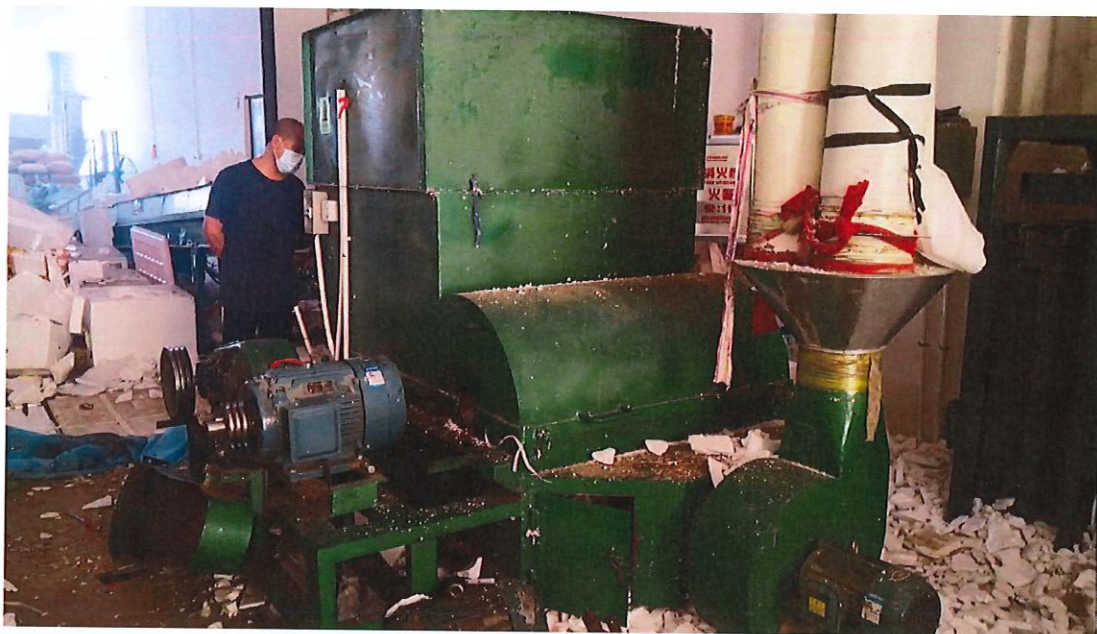
图 2 涉事破碎机概貌图

2.涉事破碎机情况。事故发生于设置在车间中后段的破碎机（如图 2 所示）。该破碎机前端与输送带相连，将要破碎的泡沫输送进入碎料缸。破碎机分二级破碎，一级大破碎锤由一轴连接三组各六个锤头组成，小破碎锤由一轴连接三组各十个锤头组成（如图 3 所示），破碎后的泡沫由风机送到后期加工处存放。

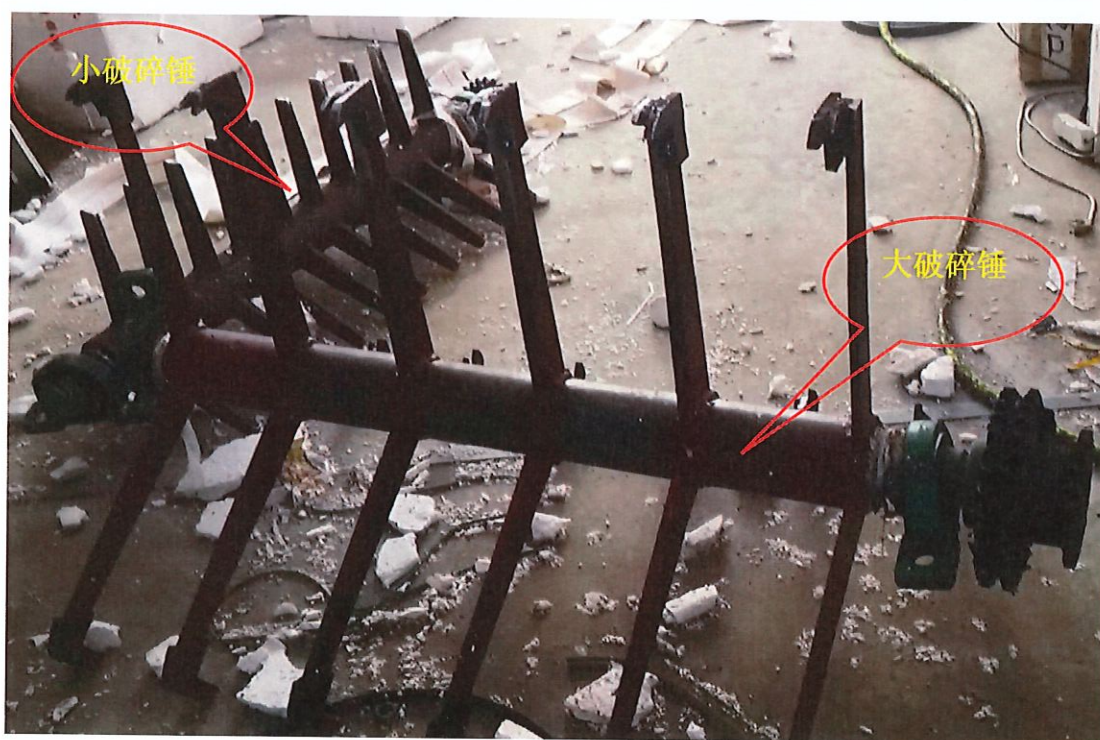
图 3 涉事破碎机二级破碎锤

张元碧在未将破碎机碎料缸右侧上部的控制开关打下关闭的情况下，冒险进入碎料缸内进行作业。当破碎机启动后，在碎

料缸内的张元碧受到破碎锤的打击及挤压致死。

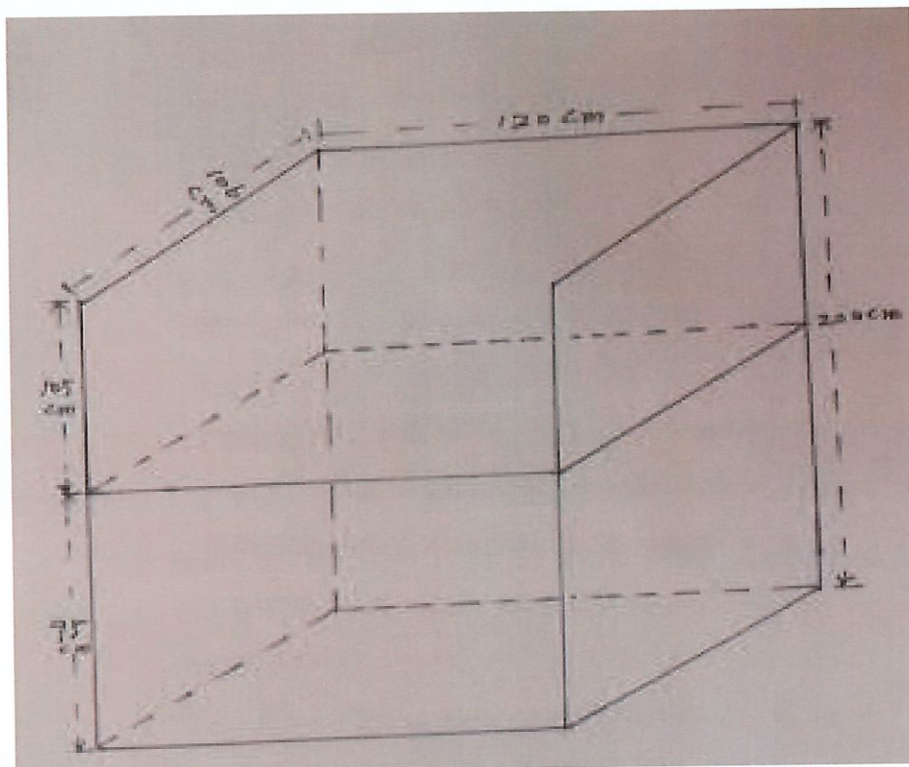
图 4 涉事破碎机的碎料缸尺寸示意图

碎料缸是一个由铁板做成的半开放形的围蔽区域，外观为绿色。其长、宽、高分别是 2.0m、1.2m、1.06m，与输送带相连的

一边上半部分敞开的高度 1.05m, 下半部分围蔽的高度 0.95m(如图 4 所示)。根据技术专家现场确认, 张元碧在事故发生时进入到碎料缸内蹲下做事, 旁人在碎料缸外因视线受阻, 相对难以发现该情况。

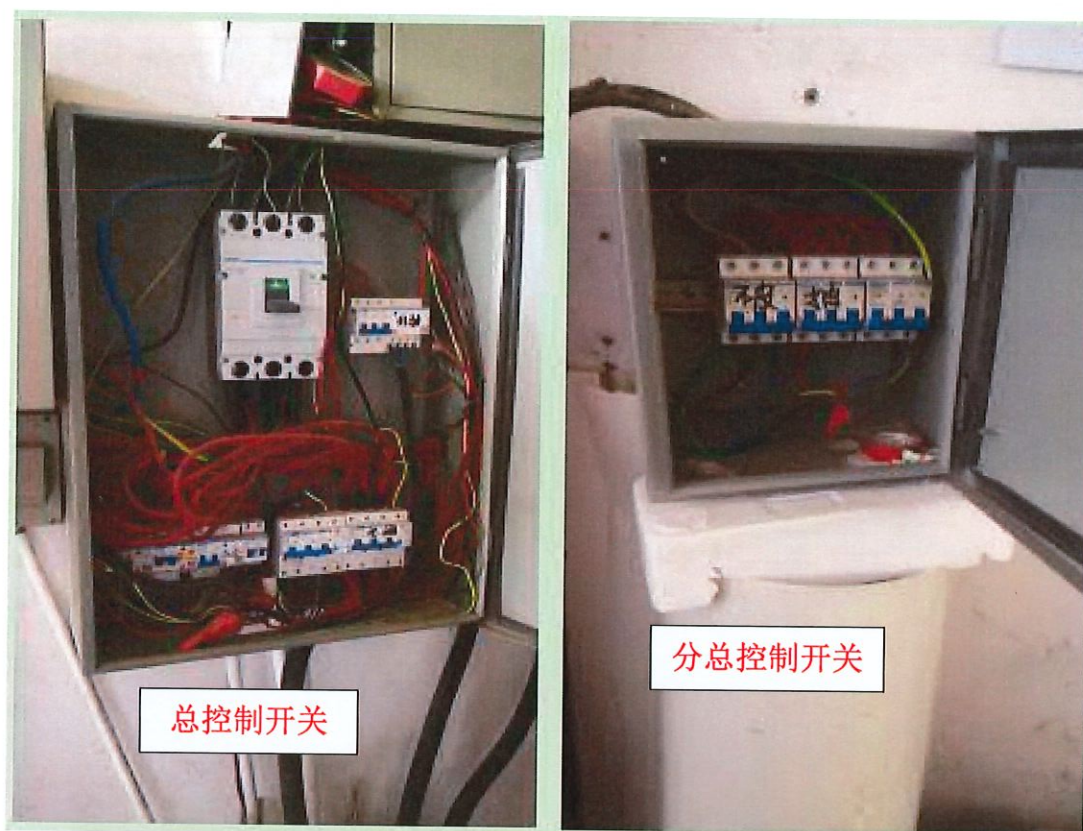
图 5 破碎机总控制开关和分总控制开关

**3.破碎机电源控制开关情况。**该破碎机有三级控制开关, 分别是总控制开关、分总控制开关和控制开关。总控制开关设置车间旁边的房间内, 分总控制开关设置在破碎机输送带旁边的墙上(如图 5 所示), 控制开关设置在碎料缸的右侧上部(如图 6 所示)。任何一级控制开关打下来, 都能使破碎机停机。

10时41分左右，张杏邦从高处将一根长约五至六米的通管传下来让张元碧接住，然后从铝合金梯子上下来，同时将梯子搬走，至此管道疏通完成。易成芳将设置在输送带旁边墙上的破碎机分总控制开关合上，机器开始正常运作。

10时43分左右，易成芳回头看到与破碎机出料风机相连的管道开口处的封板漏料，她匆忙跑过去关掉破碎机分总控制开关，然后小跑回来，爬上破碎机后面管道处，用带子绑扎好管道上开口处的封板。

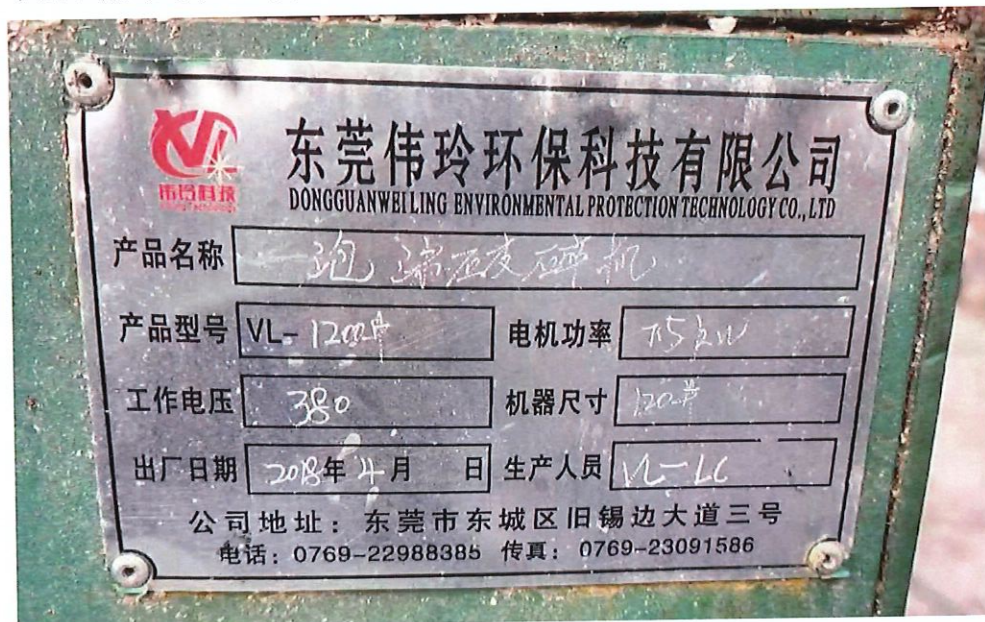
图 7 涉事破碎机铭牌情况

根据鸿发公司提供的事故设备铭牌信息，涉事破碎机的产品名称为泡沫破碎机，产品型号 VL-1200#，电机功率 7.5kW，工作电压 380，机器尺寸 120#，出厂日期 2018 年 4 月，生产企业为东莞伟玲环保科技有限公司，公司地址为东莞市东城区旧锡边大道三号，电话为 0769-22988385，传真为 0769-23091586（如图 7 所示）。然而，未能在国家企业信用信息公示系统查找到东莞伟玲环保科技有限公司的有关信息。经调查，涉事破碎机为张杏邦以 158000 元的价格向东莞市伟玲五金塑胶制品有限公司购买，双方未签订购买合同，东莞市伟玲五金塑胶制品有限公司为该设备的实际生产方，未提供设备使用说明、合格证书。涉事破碎机由张杏邦进行日常管理、维护。
