**长安镇 2022 年“1·28”一般缺氧窒息  
事故调查报告  
(公示版)**

长安镇 2022 年“1·28”一般缺氧窒息事故调查组

2022 年 3 月

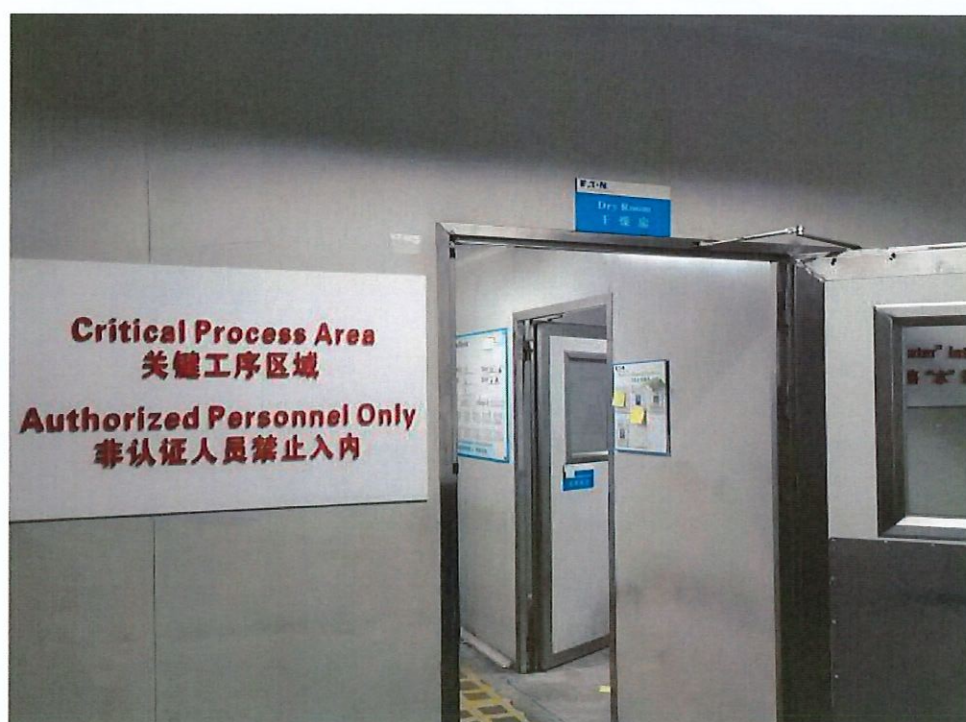
图 3 事故现场干燥房入口

该生产车间被公司命名为干燥房，属无尘车间<sup>18</sup>，主要被用作电容生产的含浸封口等工艺流程。干燥房入口的门，在无外力的作用下，会自动回复到紧闭状态（如图3所示）。干燥房内设有理论处理风量 36000m<sup>3</sup>/h 的干燥除湿机组，以确保干燥房露点小于 -45℃、温度小于 23℃。同时，设有通风系统，日常 24 小时处于开机状态。干燥房内放有含浸机、含浸封口机、烘烤箱、组装机等各种设备，车间天花吊顶布置有氮气和压缩空气输送软

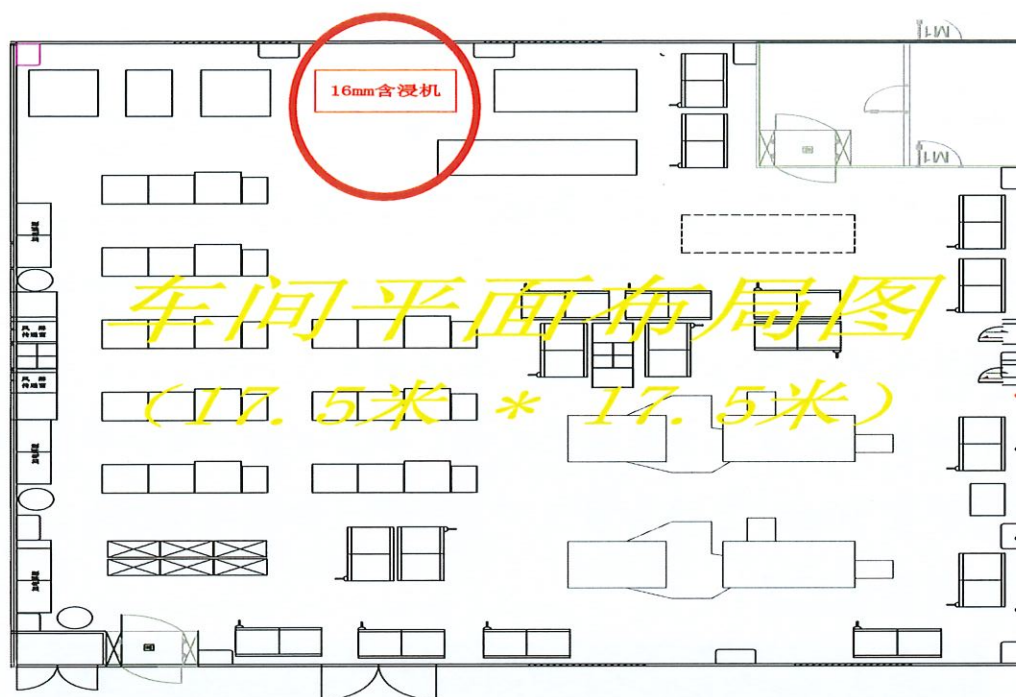
图4 事故现场干燥房的平面示意图

事故设备放置在干燥房的北侧，事故发生当时，韩国瑞、肖洪坤昏倒在 16mm 自动含浸封口机北侧（如图 4 所示）。事故现场无监控视频记录。

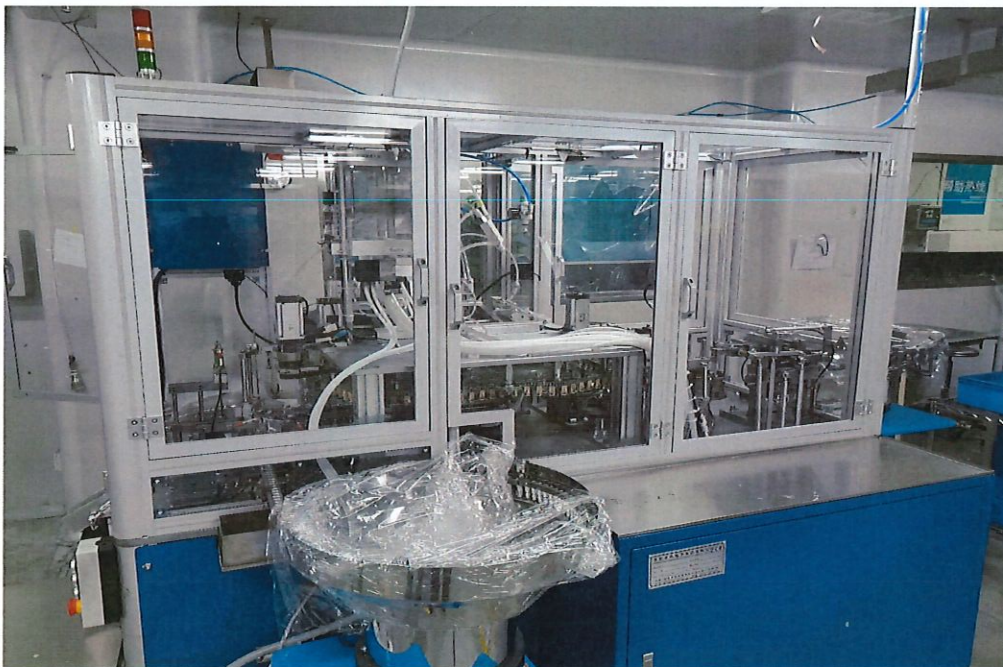
图 5 事故设备的概貌图

事故设备为公司干燥房的 16mm 自动含浸封口机(以下称自动含浸封口机)，是一台非标设备<sup>26</sup> (如图 5 所示)。2021 年 3 月 16 日，东莞库柏电子有限公司和东莞士格电子集团有限公司签订《设备采购协议》，以 795000 元的价格向其购买涉事的自动含浸封口机。协议约定，“设备制造商应当按照《规格说明》<sup>27</sup>设计和制造设备”。

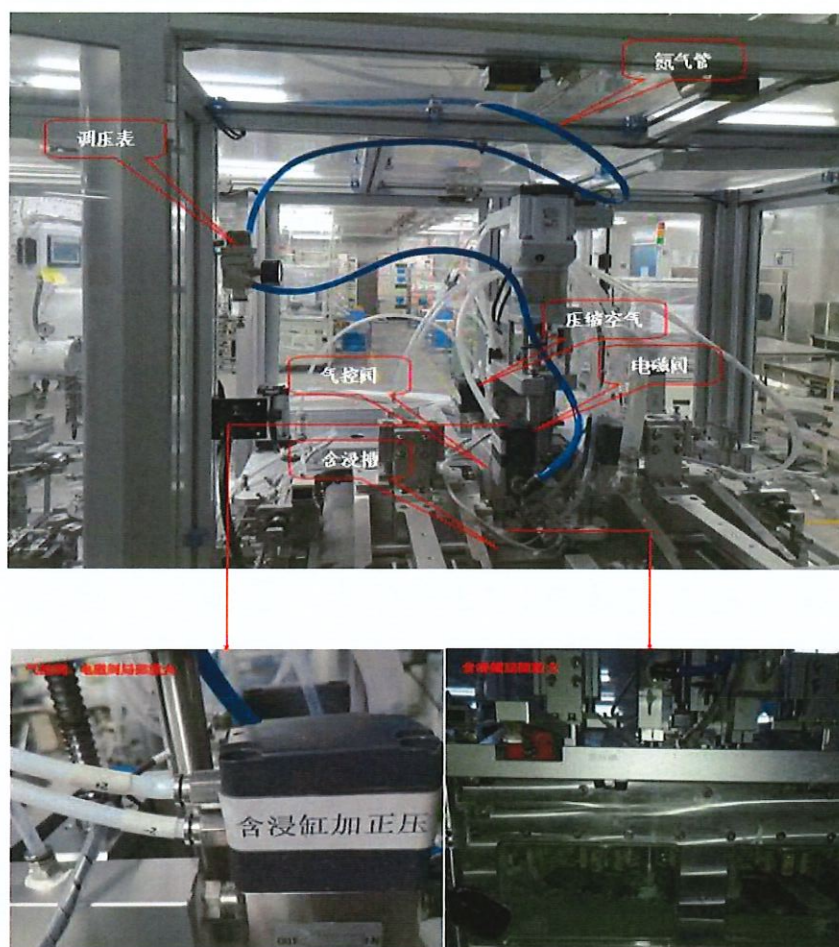
图 7 自动含浸封口机的氮气控制系统概貌图

自动含浸封口机的氮气控制系统由氮气管、调压表、气控阀<sup>30</sup>、电磁阀<sup>31</sup>、压缩空气管以及含浸槽等组成（如图 7 所示）。

自动含浸封口机自动充氮气时，气控阀开启，氮气管内气体经调压后进入含浸槽。含浸槽抽真空时，气控阀关闭，停止氮气充入。

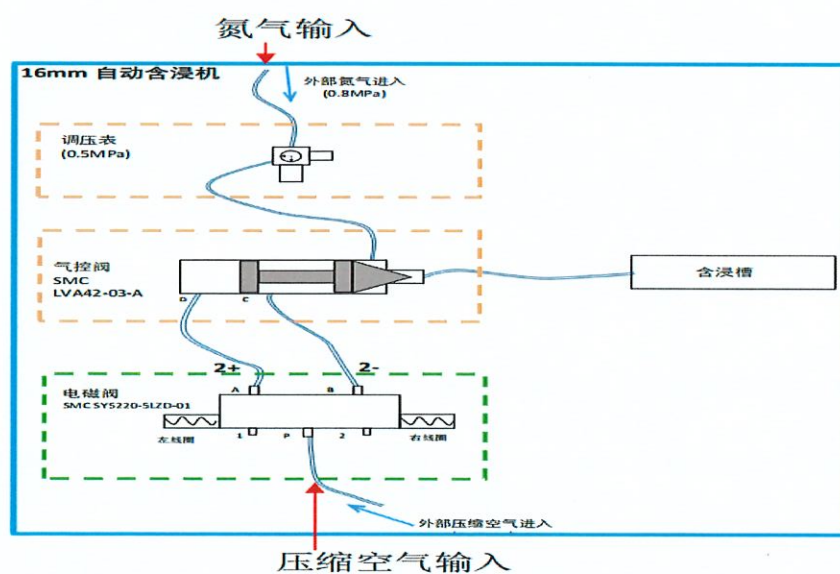
图 8 自动含浸封口机的氮气控制系统示意图

气控阀由电磁阀交替控制开和关。在正常状态下，设备保持 0.5Mpa 的氮气输入压力和 0.5Mpa 的压缩空气<sup>32</sup>输入压力，电磁阀右线圈通电，“2-”打开，压缩空气把气控阀打开，氮气进入含浸槽；电磁阀左线圈通电，“2+”打开，压缩空气把气控阀关闭，氮气不能进入含浸槽（如图 8 所示）。停电时电磁阀“2+”打开，气控阀关闭。

综上，自动含浸封口机的氮气控制系统程序，会根据需要反复交替控制气控阀的开启和关闭，从而控制氮气进入含浸槽内。

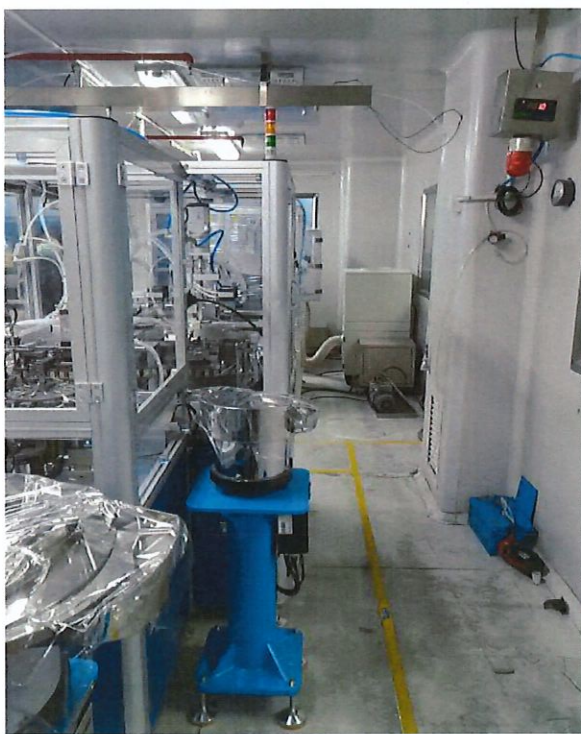
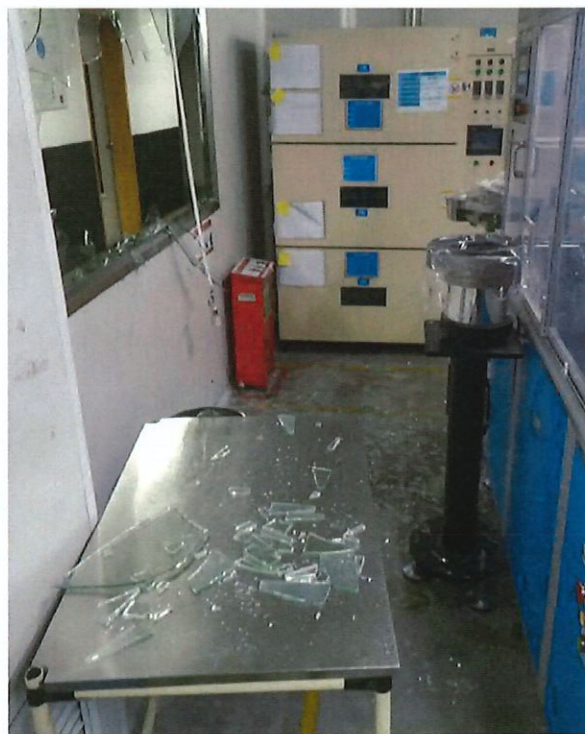
图 9 韩国瑞、肖洪坤、谭鹏等人员的昏迷位置

事发位置在自动含浸封口机北侧，经韩国瑞、谭鹏等现场人员确认，自动含浸封口机北侧与窗户间的位置为韩国瑞、肖洪坤、谭鹏等伤亡人员的昏迷位置（如图 9 所示）。窗户的破碎状态由于张兵兵、杨春彦等人在发现人员昏迷倒地，干燥房内空气环境状态异常后，在应急救援过程中用硬物击碎。

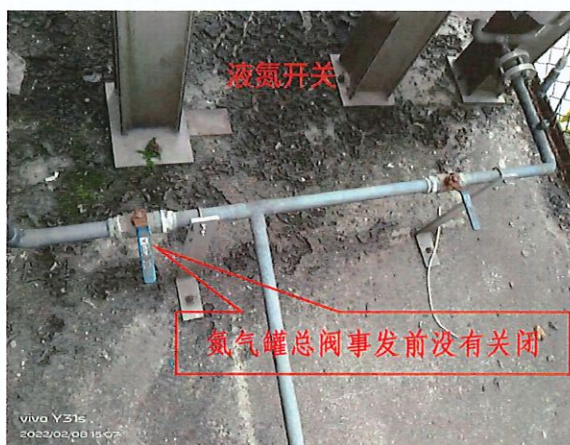
图 10 液氮储罐总阀

气压缩机随着车间的停电，压缩空气也处在停供状态。加之，房门的紧闭使干燥房形成密闭空间状态。然而，由于一楼电容厂内的其他车间的部分设备仍需用到氮气，因此，公司液氮储罐总阀未作关闭（如图 10 所示），干燥房氮气阀也未作关闭（如图 11 所示）。

综上，事故发生当时，干燥房处于停电，通风系统停用，压缩空气停供，房门紧闭成密闭空间，但氮气持续供应的状态。

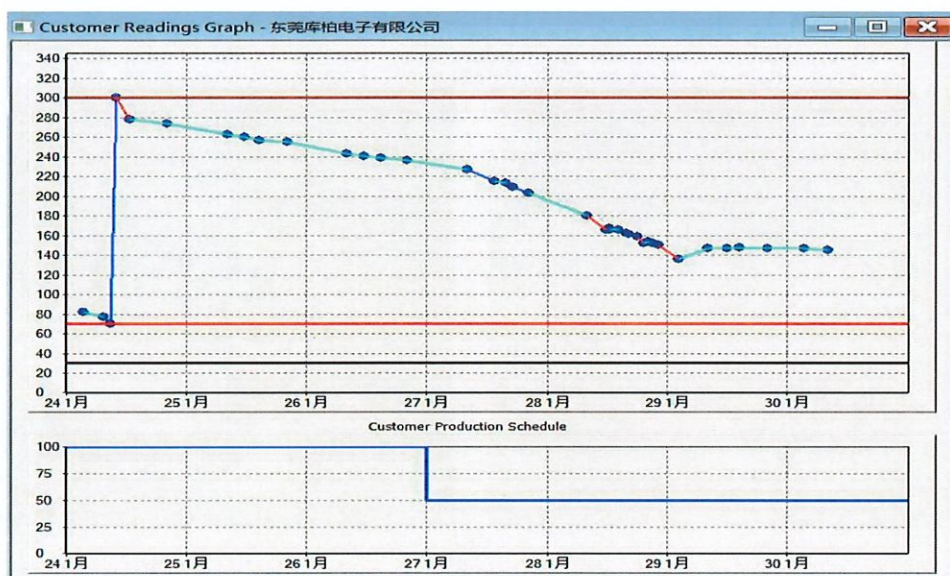
图 12 氮气流量监测图

(2) 氮气流量数据。空气化工产品（广州）有限公司提供的氮气流量监测图显示，1月27日至28日，库柏公司共泄漏约2000kg 氮气（如图12所示）。

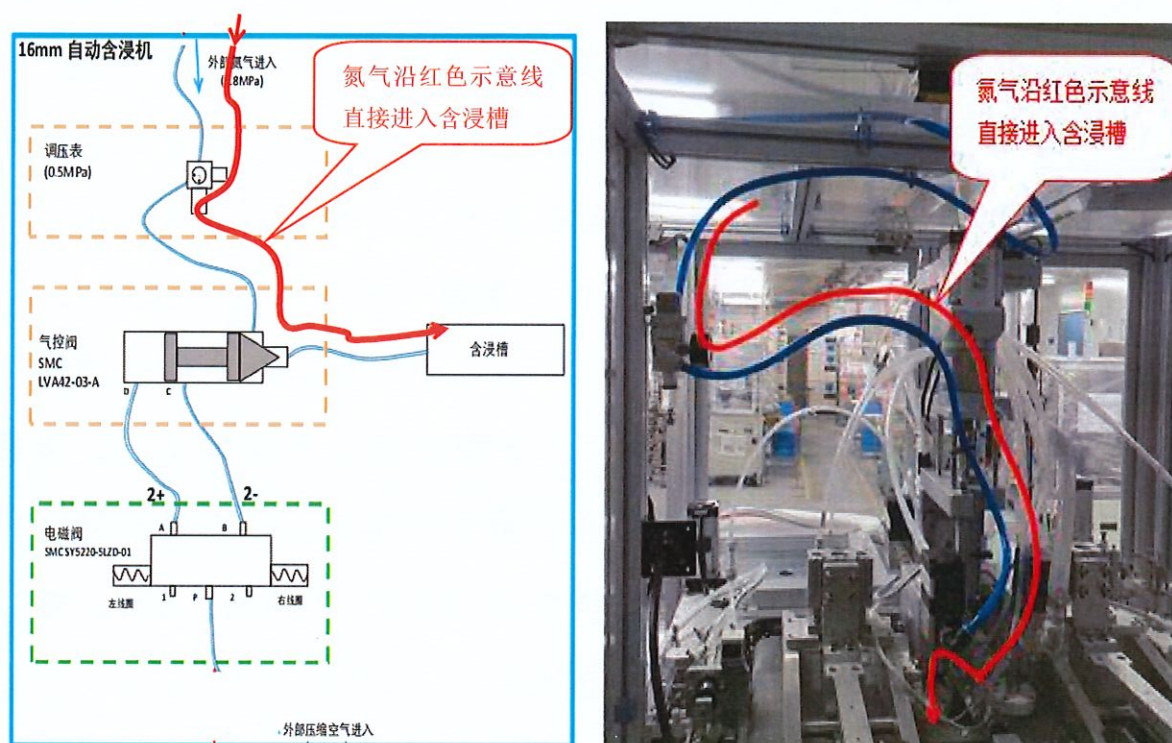
图 13 氮气泄漏示意图

事故设备存在压缩空气停气时，气控阀会被氮气冲开的缺陷，从而发生氮气泄漏（如图13所示）。

干燥房外部氮气输送未切断，停电后的外部压缩空气停用，自动含浸封口机的氮气控制系统的电磁阀处于“2+”位置，气控阀

因为没有压缩空气而失效，氮气冲开气控阀（如图 13 所示），流入含浸槽（停电后含浸槽未密封），再泄漏到室内。干燥房为密封性极好的无尘车间，加之停电后房内通风系统的停用，泄漏到干燥房内的氮气越积越多，造成干燥房内氧含量不足，导致事故的发生。

1.东莞库柏电子有限公司，在停工停产断电后，液氮储罐总阀和干燥房氮气阀均未关闭，干燥房自动含浸封口机的氮气管气控阀在空气压缩机停用后失效，氮气管内氮气不断流入含浸槽内并泄漏到干燥房，且企业停工关闭车间通风系统，导致干燥房内氮气浓度较高，氧含量严重不足。

制、安全生产规章制度以及操作规程，尤其要做好安全风险分级管控机制，就涉氮场所强化各类管控措施，包括但不限于安装使用具有声光报警功能的测氧仪、配备充足能应对缺氧风险的空气呼吸器等防护用品、缺氧风险场所充分设置安全警示标识。立即就氮气的基本性质及危害、氮气泄漏缺氧窒息事故的应急处理措施对企业全员进行安全教育培训，并立即组织开展氮气泄漏缺氧窒息事故等应急救援演练，形成演练效果评估报告。同时，要严格落实事故企业吸取教训“三个必须”的要求，立即组织对全公司的涉氮作业场所安全风险进行全面排查，落实事故风险安全评估，遏制类似事故的再次发生。另外，要对主要负责人及有关安全生产管理人员进行再教育、再培训，确保企业安全生产管理层具备相应的安全生产知识和管理能力。
