# 长安镇 2022 年“4·22”一般闪燃事故 调查报告

长安镇 2022 年“4·22”一般闪燃事故调查组  
2022 年 6 月

2022 年 4 月 22 日 8 时 55 分许，位于东莞市长安镇乌沙红桥街 6 号的东莞市睿成精密技术有限公司发生一起闪燃事故，造成 2 人受伤，其中 1 人重伤，1 人轻伤。

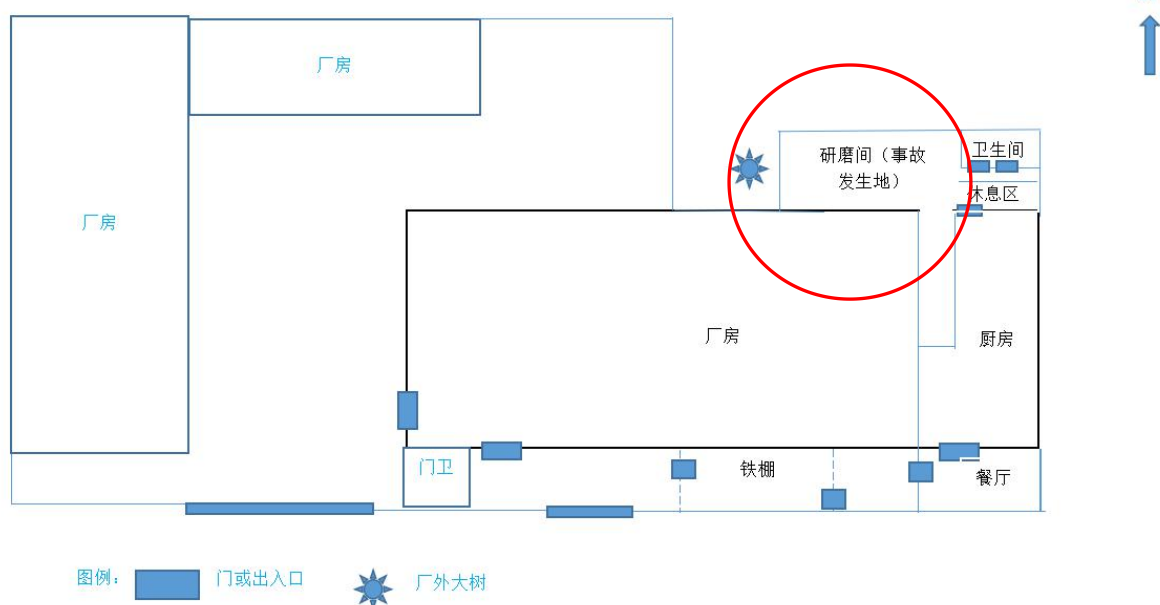
图 2 睿成公司一楼平面布局图

睿成公司共有 3 栋厂房,事故现场位于红桥街 6 号的睿成公司,事发车间隐藏在睿成公司厂房一楼厨房北侧研磨间,研磨间位于厂房一楼东北角,南面为厨房,西面、北面、东面为工厂外部,研磨间面积约 42m<sup>2</sup>,高度约 3.5m,研磨间为砖墙结构,通向厨房一侧设置有暗门(研磨间一侧为门,厨房一侧是放置厨房用品的橱柜,门仅能向研磨间方向打开),其他区域无出入口,其他窗户安装有玻璃,房顶采用轻质钢顶,靠近厨房一侧有一小房间,设置了铝扣板悬挂吊顶。事发厂区、厂房平面布置图如下:厂房一楼平面布置情况见图 2,研磨间平面布置见图 3,厨房与事发车间(研磨间)连接暗门见图 4。

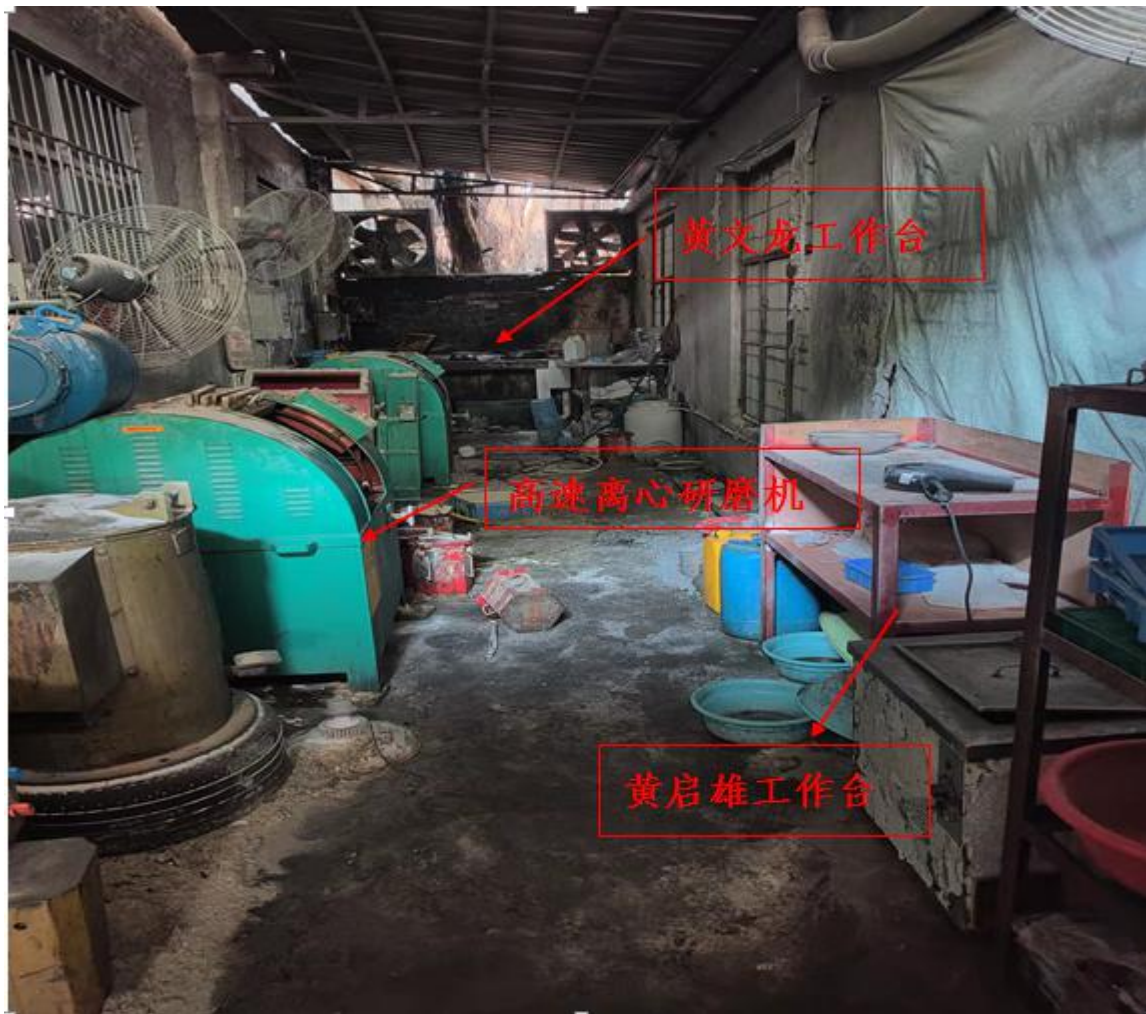
图 5 事发车间（研磨间）设备设施情况

研磨间内设置有2台高速离心研磨机和2个工作台,若干灯

具插座、2个排风扇，1个吹风机，4个配电箱开关箱，设备设施均为非防爆型电气设备。水泥质工作台为黄文龙的工作台，木质工作台为黄启雄的工作台。

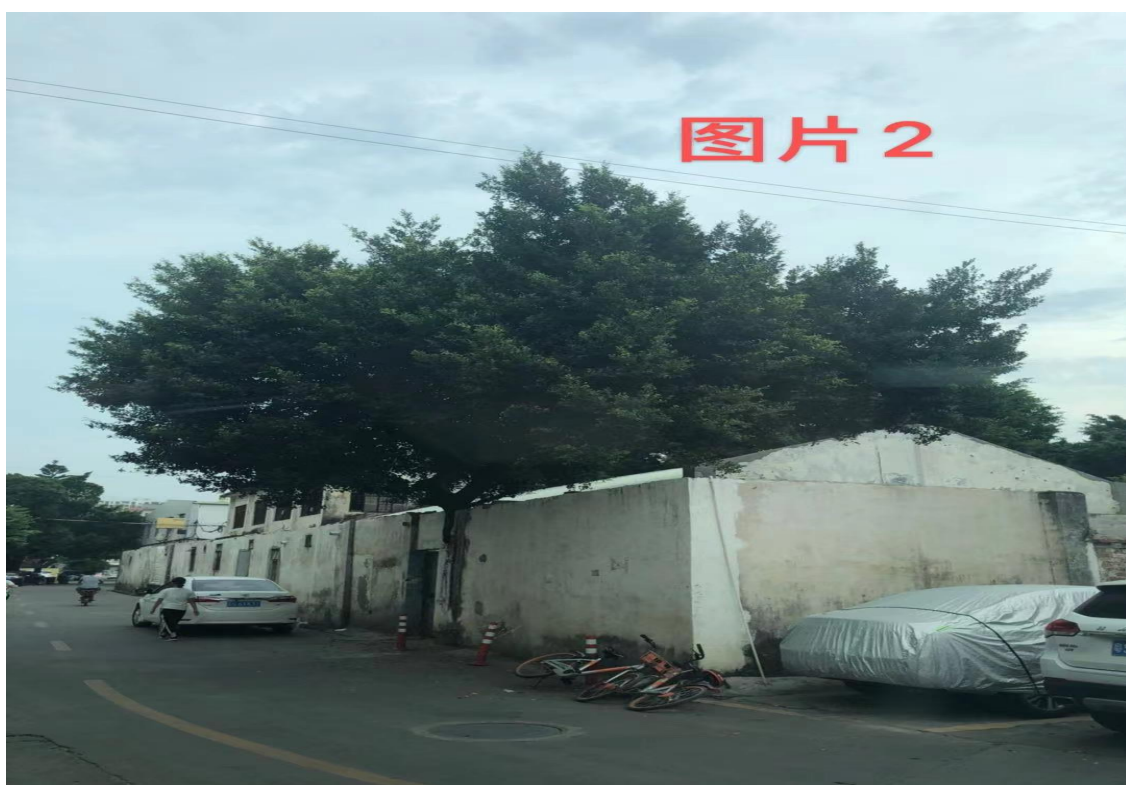
图6 出租前照片

并不在厂房承租范围内，企业承租后未经东莞市长安镇乌沙李屋股份经济合作社同意于2018年10月私自挪用空置区域搭建了厨房，并占用两房之间的巷道，加建铁皮，建成一个隐蔽的研磨车间。出租前照片如图6所示，事发时照片如图7所示。

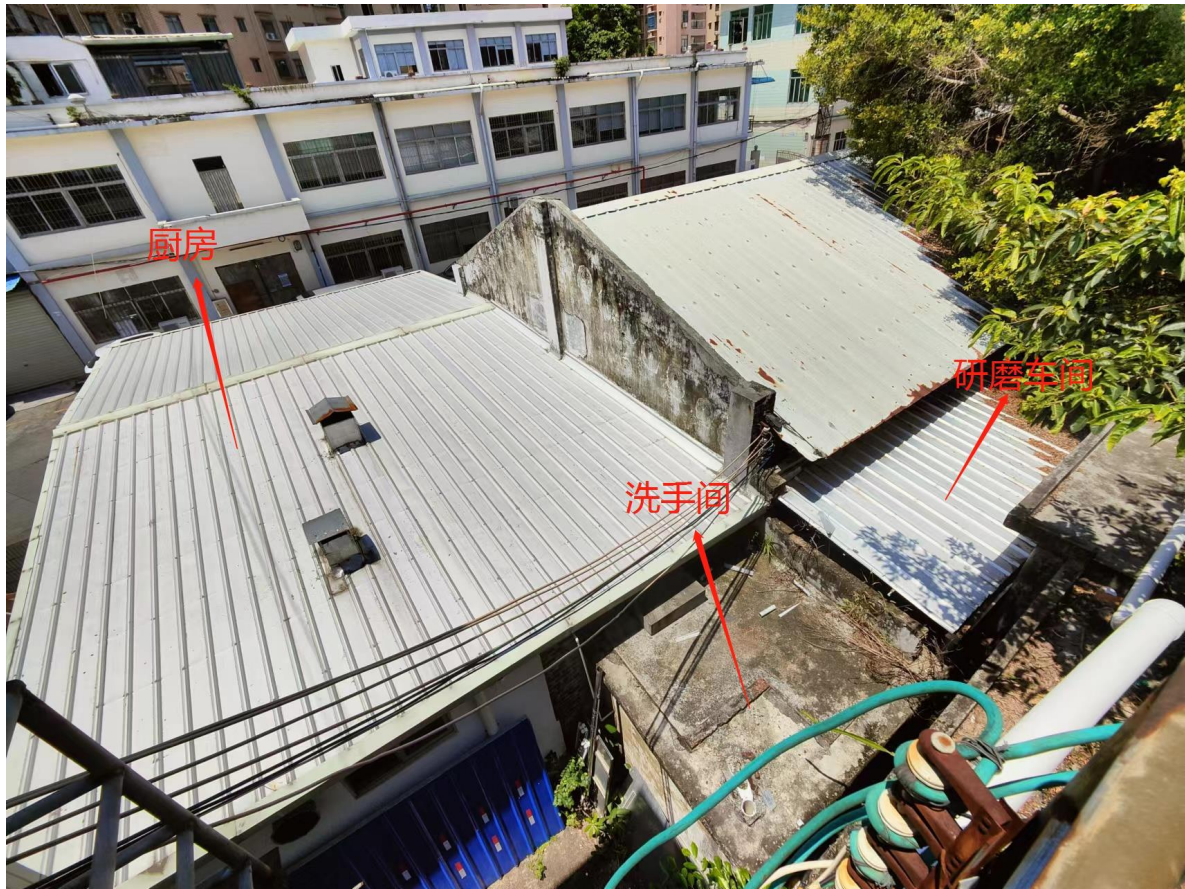
图 7 事发时照片

厨房及研磨车间的建筑物为1层砖混铁皮顶结构建筑物，未办理相关报建手续，属于历史遗留违法建筑。2018年东莞市开展历史遗留违法建筑存量普查工作，该建筑物已纳入存量建筑普查台账，普查登记编号：119000-119008-00580-B。

2.建议责成东莞市长安镇乌沙李屋股份经济合作社向东莞市长安镇乌沙社区居民委员会作出深刻检查，并立即组织拆除涉事企业的厨房及研磨车间。
