2021年6月15日16时40分许，位于长春市德惠市布海镇十三家子村的长春市佳龙牧业有限责任公司，在组织对种猪繁育基地污水处理站1#好氧池进行检修作业过程中，发生一起较大中毒和窒息事故，造成3人死亡、4人受伤，直接经济损失约400万元。

事故调查组认定，长春市佳龙牧业有限责任公司“6.15”较大中毒和窒息事故是一起生产安全责任事故。

“6.15”较大中毒和窒息事故调查组

2021年9月26日

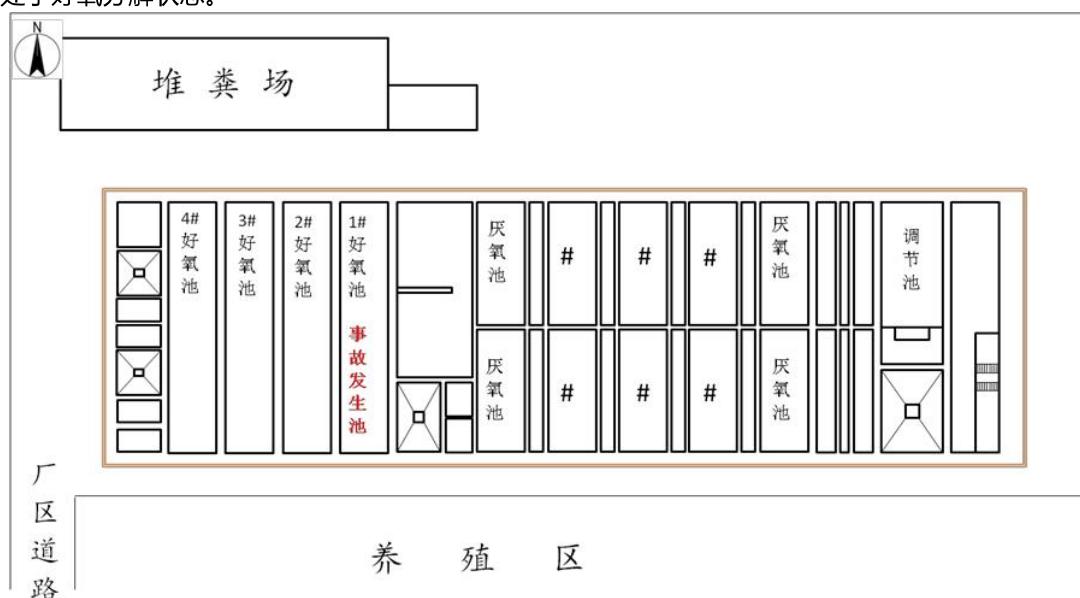
图3：污水处理站平面示意图

长春市佳龙牧业有限责任公司污水处理站内共有容积和尺寸参数相同的好氧池4个，长度20000mm，宽度3500mm，深度4500mm（其中基准地面以上1500mm），从东到西顺序紧邻串联排列，分别称为1#、2#、3#和4#好氧池，各好氧池之间采用竖直水泥墙板隔开，其中1#和2#之间是上部溢流，2#和3#是底部联通，3#和4#是上部溢流。好氧池底部平行安装多路曝气管路，采用DN50钢管，送风主管路采用DN100钢管，每个好氧池内大约有180个污水曝气头（直径215mm）安装在曝气管路上，污水曝气头距离好氧池底部约200至300mm。正常运行时，通过污水处理站内罗茨鼓风机为好氧池内污水通风供氧，使好氧池内污水处于好氧分解状态。

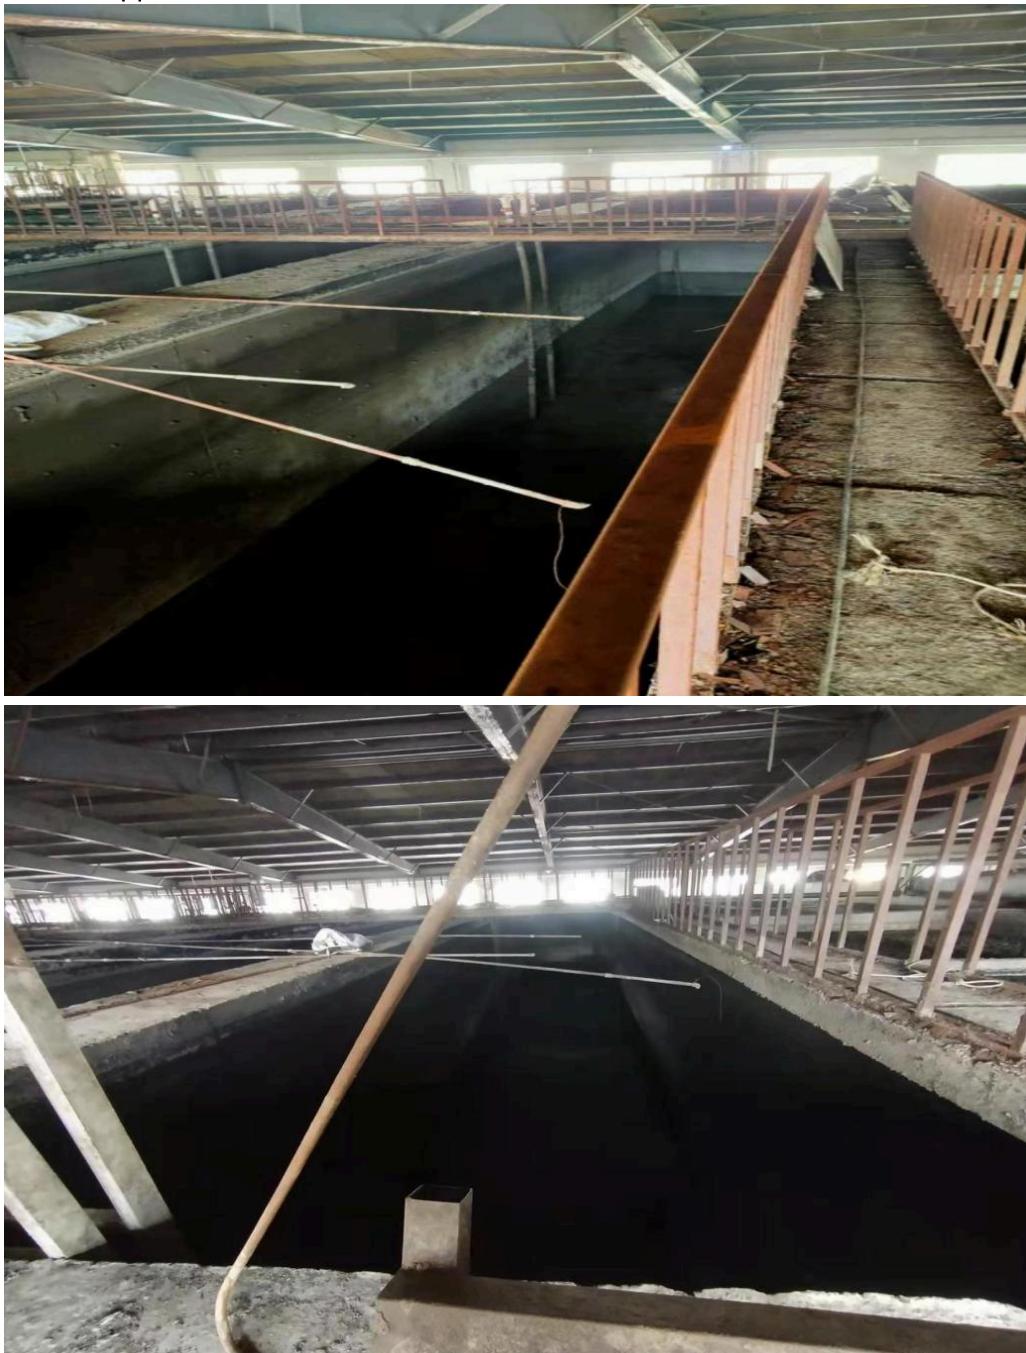
图4、图5：污水处理站1#好氧池

事故发生地点位于1#好氧池（东起第一个），属于地上有限空间类别，1#好氧池上（东侧）有水泥走台，走台宽度约600mm，走台上安装有方钢护栏（表面有锈蚀），高度约950mm。该好氧池底部平行安装多路曝气通氧管路，靠近1#好氧池南侧水泥墙上竖立1个铝合金直梯。6月15日上午，1#好氧池内水位约1500mm，利用水泵抽水作业大约2至3小时，仍遗留有大量污水。事故发生时，1#好氧池内污水深度约400mm。事故发生后，第一时间携带气体检测仪进入污水处理站时，检测仪器显示H2S（硫化氢）有毒有害气体浓度达到极限处于报警状态，事故发生次日上午11时45分，在污水处理站门口检测H2S（硫化氢）浓度仍然达到2ppm。

1.对好氧池进行曝气通氧的罗茨鼓风机长时间停止运行，导致1#好氧池内污水厌氧发酵产生H₂S(硫化氢)气体，且逐渐积聚浓度不断升高，再加之污水处理站通风效果不佳，最终在好氧池中下部形成高浓度H₂S(硫化氢)气体。15日下午16时许，罗茨鼓风机重新启动后，扰动了沉积在1#好氧池底部的H₂S(硫化氢)气体，导致高浓度H₂S(硫化氢)气体逸出扩散。

（一）长春市佳龙牧业有限责任公司要深刻吸取事故教训，认真落实安全生产主体责任，建立健全安全管理组织机构，进一步规范安全生产管理工作；要严格执行隐患排查治理制度措施，组织开展安全大排查，大检查，及时发现并消除各类事故隐患；要严格落实有限空间辨识、台账建立、警示标识设置等要求，严格执行有限空间作业审批制度；要加强对从业人员安全生产教育和培训，提高从业人员安全生产意识，督促从业人员严格执行安全生产管理制度和安全生产操作规程，杜绝违章作业、冒险作业；要为从业人员配齐配足劳动防护器具和应急救援器材，定期组织开展应急救援演练，不断增强事故防范和应对能力；要全面开展安全风险辨识，尤其对污水处理站可能存的危险有害因素要进行一次全面体检，超前采取监测预警、通风防爆等措施，严防有毒有害气体中毒和可燃气体爆炸等事故发生。
