# 长沙县安沙镇恒洋·悦熙台项目“11·9” 一般高处坠落事故调查报告

长沙县人民政府  
长沙县安沙镇恒洋·悦熙台项目“11·9”一般  
高处坠落事故调查组

(2024年3月24日)

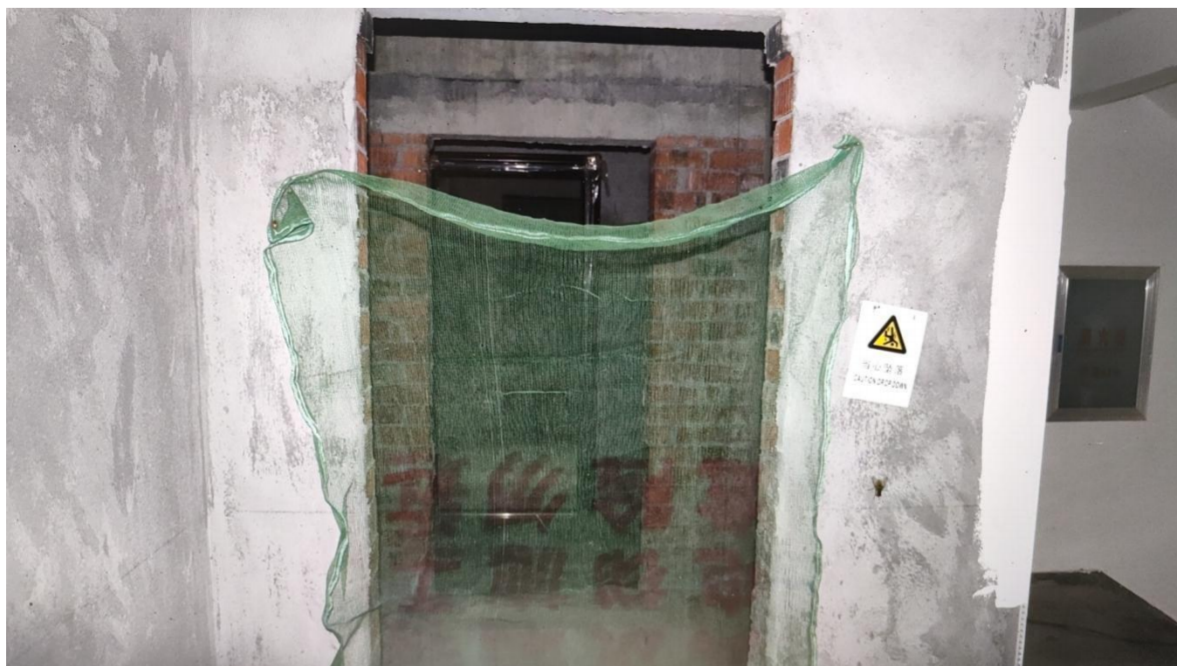
(图 1) 事发当天照片，五楼电梯口临边安全防护情况

2. 南平福菱在进行电梯施工前的基础工作，在电梯井口临边设置一道安全网和安全警示标识，安全防护达不到中华人民共和国行业标准《建筑施工高处作业安全技术规范》（JGJ80-2016）第 4.2.2 条、第 4.2.3 条<sup>①</sup>规范要求。

（二）南平福菱要在电梯安装施工期间加强安全防护设施的检查，按照规范要求设置相关防护措施；加强对作业现场、环境的隐患排查，及时消除事故隐患。

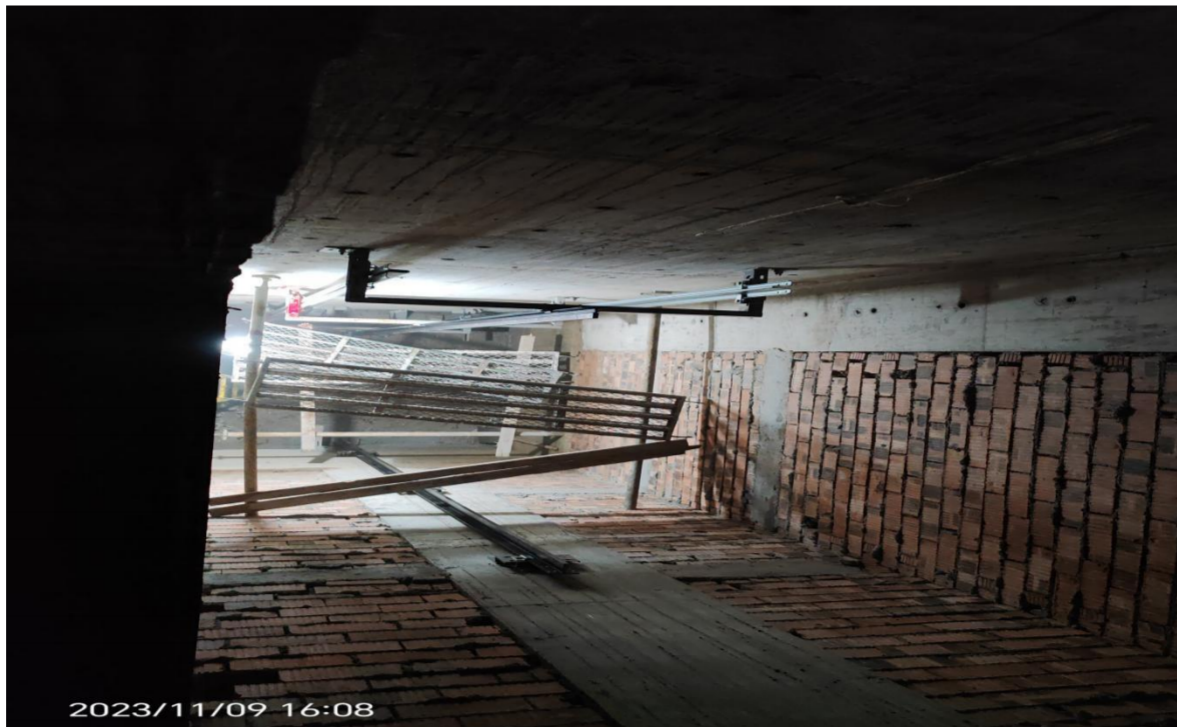
(图 2) 事发当天照片，电梯井基坑坠落点（可见血迹）

因现场无监控设备和目击证人，经现场勘查、调查询问，综合判断认定：湖南恒洋公司临时雇佣人员[ ]安全意识淡薄，未佩戴劳动防护用品，在恒洋·悦熙台项目 4# 栋三单元五楼的电梯井口进行扫尾作业时，失足坠落至一楼井底。

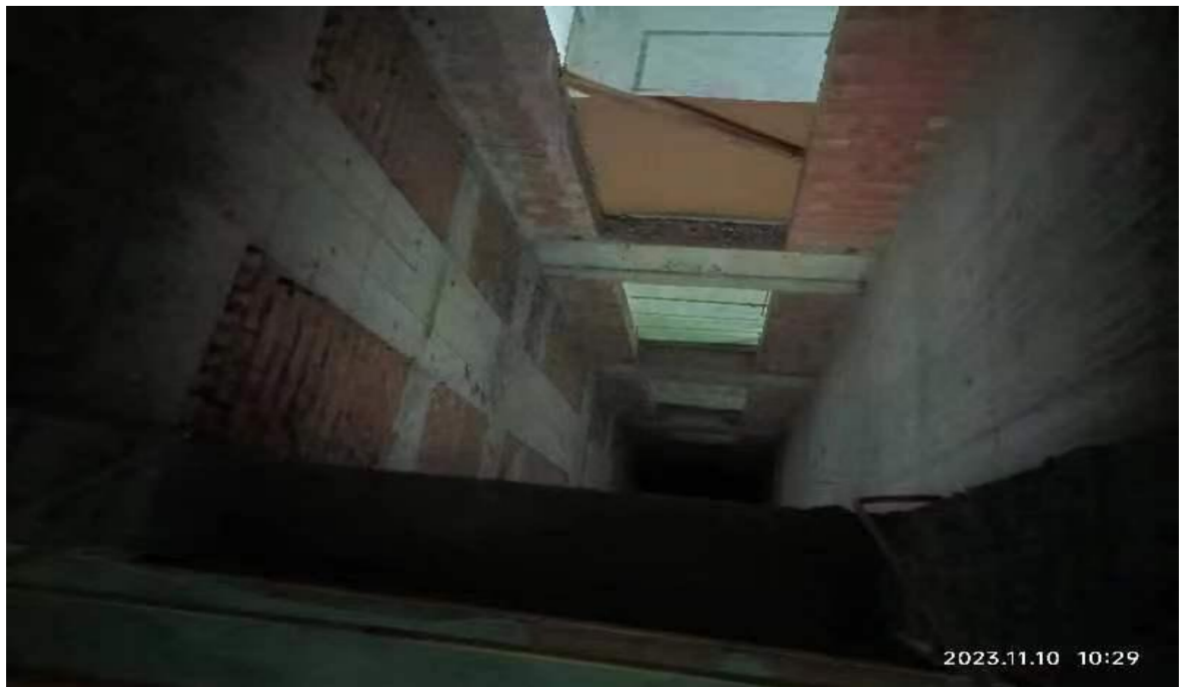
(图 3) 五楼俯视图，电梯井未做水平防护

[1] 《建筑施工高处作业安全技术规范》（JGJ80-2016）第 4.2.2 条、第 4.2.3 条：4.2.2 电梯井口应设置防护门，其高度不应小于 1.5m，防护门底端距地面高度不应大于 50mm，并应设置挡脚板。4.2.3 在进入电梯安装施工工序之前，同时井道内应每隔 10m 且不大于 2 层加设一道水平安全网。电梯井内的施工层上部，应设置隔离防护设施。

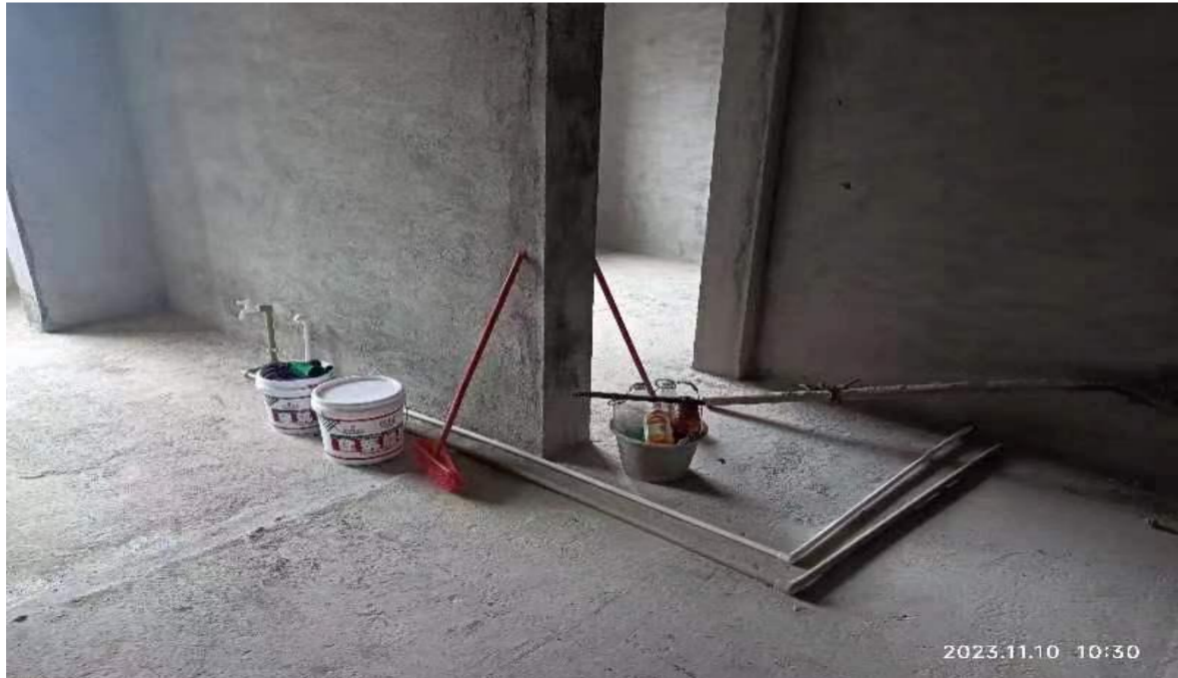
(图 4) 五楼遗留的作业工具
