# 长沙浏阳“1·2”较大道路交通事故 调查报告

长沙市人民政府事故调查组

2024 年 4 月 25 日

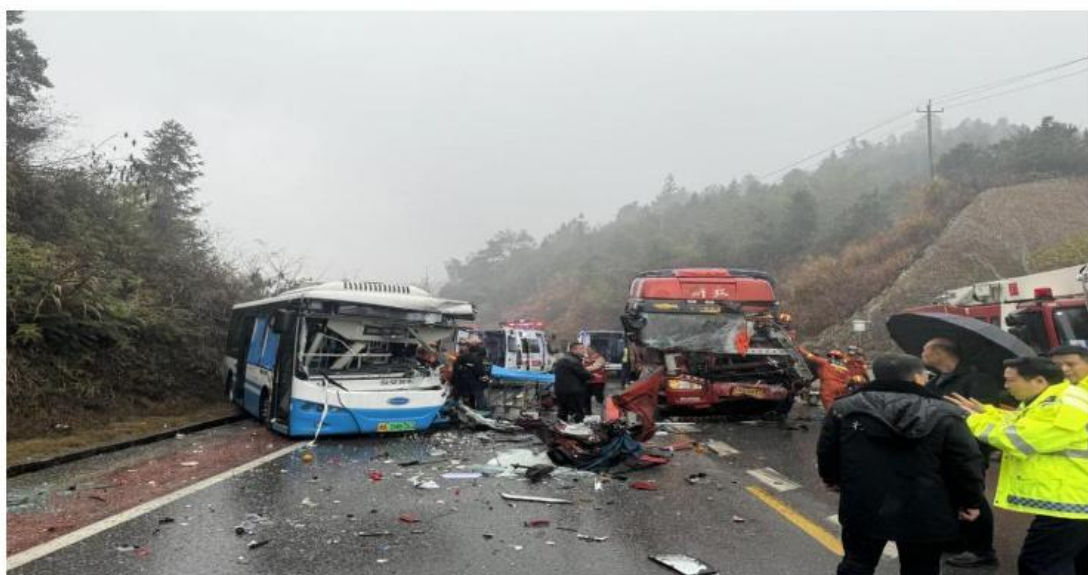
事故现场全貌照片

赣 CX6942 重型厢式货车头朝东南尾朝西北停放在道路北侧路面，其右侧第一轴轮、第四轴轮距基准线（以道路南侧路肩边沿为基准线）距离分别为 5.8 米、7 米，其右侧第一轴轮距基准点（以道路南侧路外顺通仓储公交站牌为基准点）50 米；湘 A04676D 大型普通客车头朝东北尾朝西南停放在道路南侧路面，其右前轮、左后轮距基准线距离分别为 1.3 米、0.7 米，其右前轮距基准点 47.3 米，其左前轮距赣 CX6942 重型厢式货车右侧第一轴轮 3.1 米；湘 A04676D 大型普通客车左后轮侧地面留有一摊血迹，其中心点距基准线 1.5 米；赣 CX6942 重型厢式货车驾驶室严重受损变形，湘 A04676D 大型普通客车左侧前段严重受损变形。

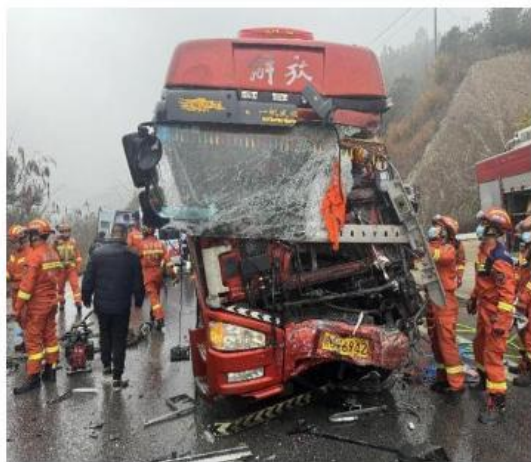
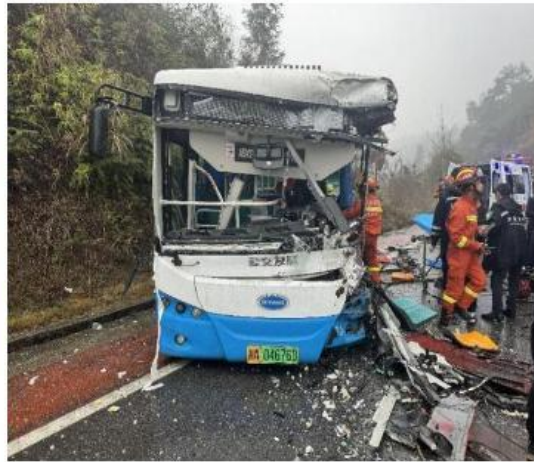
事故现场车辆局部照片

①赣 CX6942 重型厢式货车: 转向系、行驶系未见异常, 制动系异常, 其中第二轴左侧车轮制动下摩擦片上端陈旧性裂痕, 第二轴右侧车轮制动毂内壁摩擦纹路异常, 大面积锈迹附着, 制动摩擦片表面磨损纹路异常, 锈迹附着, 不符合制动摩擦片制动片正常工作的留痕特征, 制动摩擦效力很低, 第三轴左侧车轮制动装置陈旧性裂痕及缺损, 不符合 GB7258-2017《机动车运行安全技术条件》第 7.1.2 条<sup>1</sup>、GBT18274-2017《汽车制动系统修理竣工技术规范》第 4.3.2.3 条之规定<sup>2</sup>。②湘 A04676D 大型普通客车: 该车转向系因事故后严重损坏无法检验, 制动系、行驶系未见异常。

金校平驾驶不符合安全技术标准的机动车在道路上超速行驶, 且未与同方向同车道前车保持足以采取紧急制动措施的安全距离, 遇情况紧急制动时车辆严重失衡, 导致车辆向左侧偏移越过中心线与相对行驶的公交车相撞。
