长沙经济技术开发区  
长沙威沃机械制造有限公司“2·2”一般  
机械伤害事故调查报告

长沙县人民政府  
长沙经济技术开发区长沙威沃机械制造有限公司  
“2·2”一般机械伤害事故调查组  
(2023年6月13日)

# 长沙经济技术开发区 长沙威沃机械制造有限公司“2·2”一般 机械伤害事故调查报告

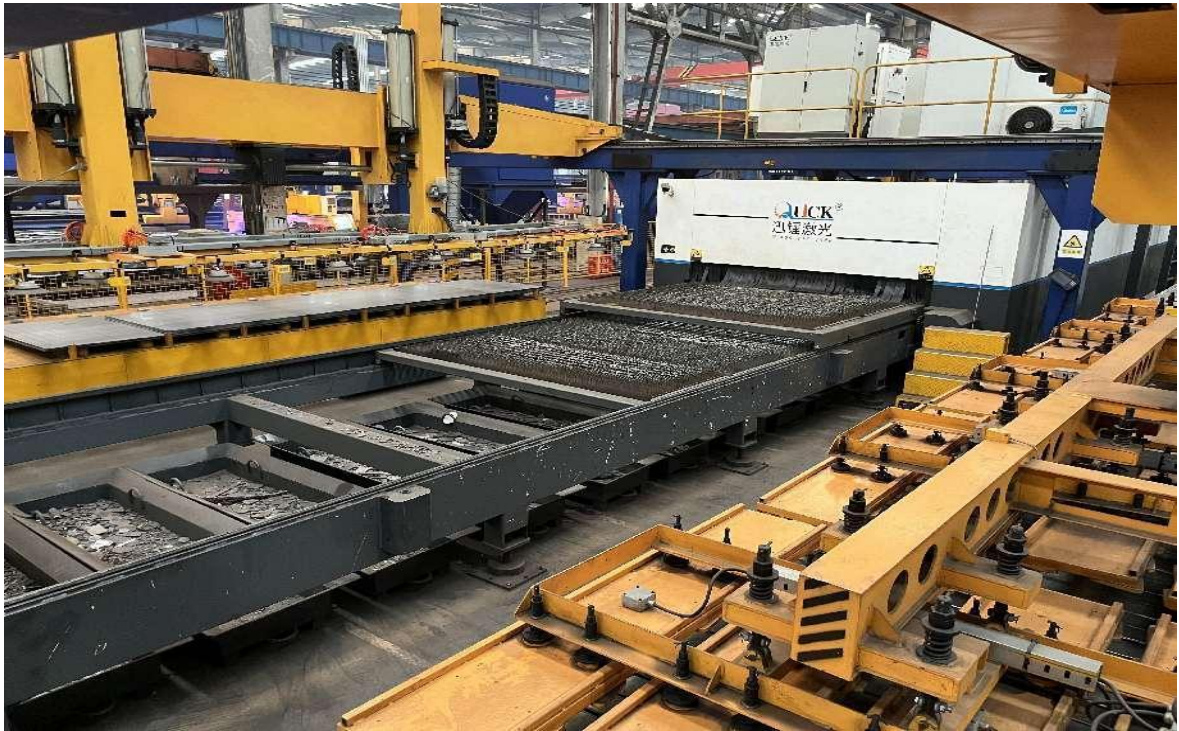
（图 1）5 号激光切割设备全貌

发生事故的设备为长沙威沃公司智慧下料中心激光下料车间激光下料班 5 号激光切割设备，正式名称为光纤激光切割机，产品型号：QL-FCP8025F，苏州迅镭激光科技有限公司生产。该光纤激光切割机由主床身部分、横梁部分、Z 轴部分、工作台部分、副床身部分、外围钣金部分和数控操作系统组成。激光自动化设备在运行过程中本身存在机械伤害、物体打击、触电和火灾等风险。并有《激光切割机安全操作规程》对工作程序进行规定。

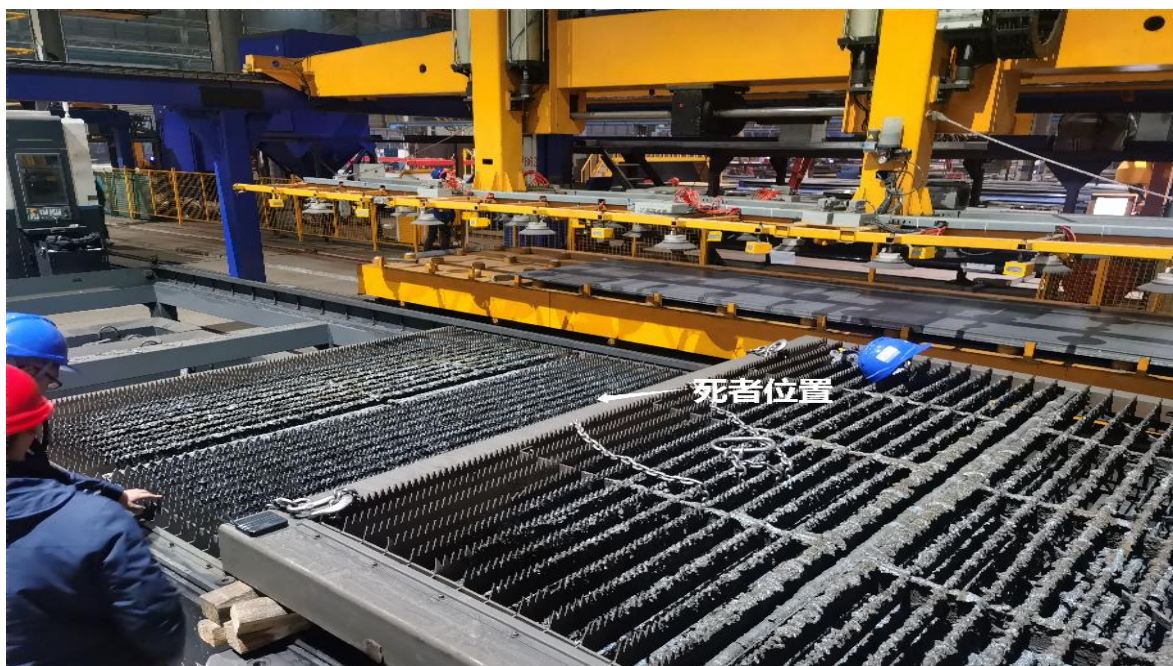
化操作时，由于下料机未将切割完的物料全部吸走，导致有些残余物料在下工作台上，操作工[ ]在未停机的情况下走到下工作台对残余物料进行清理，刚好工作台进行交换，上工作台将[ ]撞倒，造成上下两个工作台对[ ]的挤压，致使其受伤。

(图 2) 5 号激光切割设备死者位置

激光下料工[ ]安全意识淡薄，违反《激光切割机安全操作规程》中的第二类“操作时的注意事项”里的第四点“设备开启下料，严禁人员进入自动化运行区域。”在未停机的情况下进入到激光切割机工作台，被上下两个工作台碰撞、挤压，是事故发生的直接原因。

（一）长沙威沃公司要深刻吸取事故教训，牢固树立安全生产红线意识，切实落实企业安全生产主体责任；加强机械设备尤其是自动化设备的本质安全水平，对企业所有机械设备开展全面风险辨识；完善安全风险分级管控制度和隐患排查治理制度；加强作业现场的安全生产检查，加强对从业人员的安全生产教育和培训，保证从业人员具备必要的安全生产知识，熟悉有关安全生产规章制度和安全操作规程。深入开展隐患排查治理，切实把事故隐患消除在萌芽状态，杜绝类似事故再次发生。
