# 门头沟区妙峰山镇担礼村石松采石场石灰岩 矿山（含裸岩）生态修复项目“3.15”高处坠落 一般生产安全事故调查报告

2022年3月15日15时30分许，在妙峰山镇担礼村石松采石场矿山生态修复项目，1名工人驾驶铲车上山运土作业过程中，铲车由山体跌落，发生一起高处坠落事故，导致1人死亡。

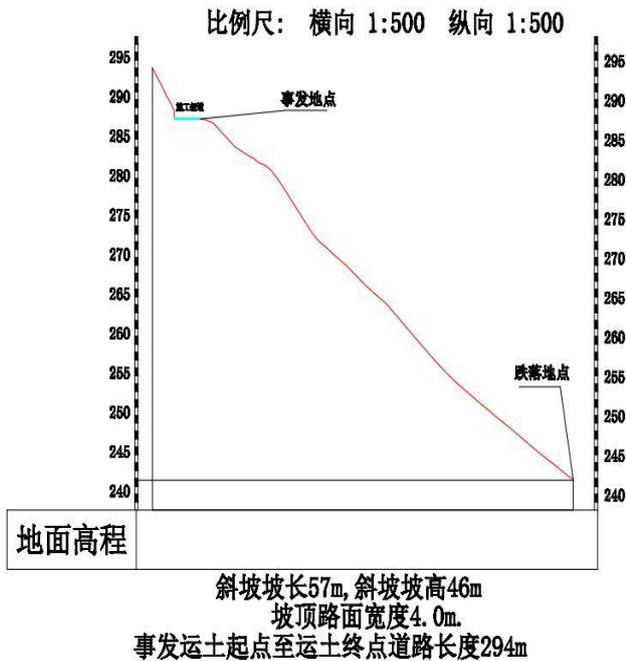
立面示意图

事发地为原石松采石场内，铲车跌落垂直高度 46 米，斜坡长度 57 米；事发运土起点至山上事发处道路长度 294 米，山坡路面宽度 4 米，有 2 处转弯，山上跌落处为第 2 处转弯上行 4、5 米处，上坡坡度 15 度；现场事发铲车已严重损毁变形，死者张某昭距铲车上坡方向 4 米。

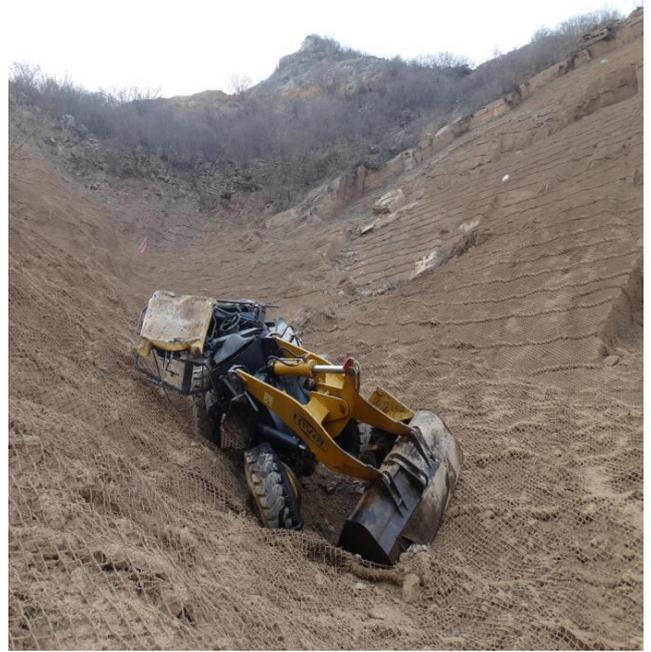
现场照片

3. 现场缺少安全防护措施。现场勘验时发现，上山道路和山顶平台没有任何安全警示标志和安全防护措施，没有防止车辆坠落的挡车设施，是导致事故发生的间接原因之三。
