# 阜阳经济技术开发区“2021·11·20” 物体打击事故调查报告

2021年11月20日10时30分许，在阜阳经济技术开发区璞玥天成一期建设项目工地内，发生一起物体打击事故，造成1人死亡，直接经济损失183.58万元。

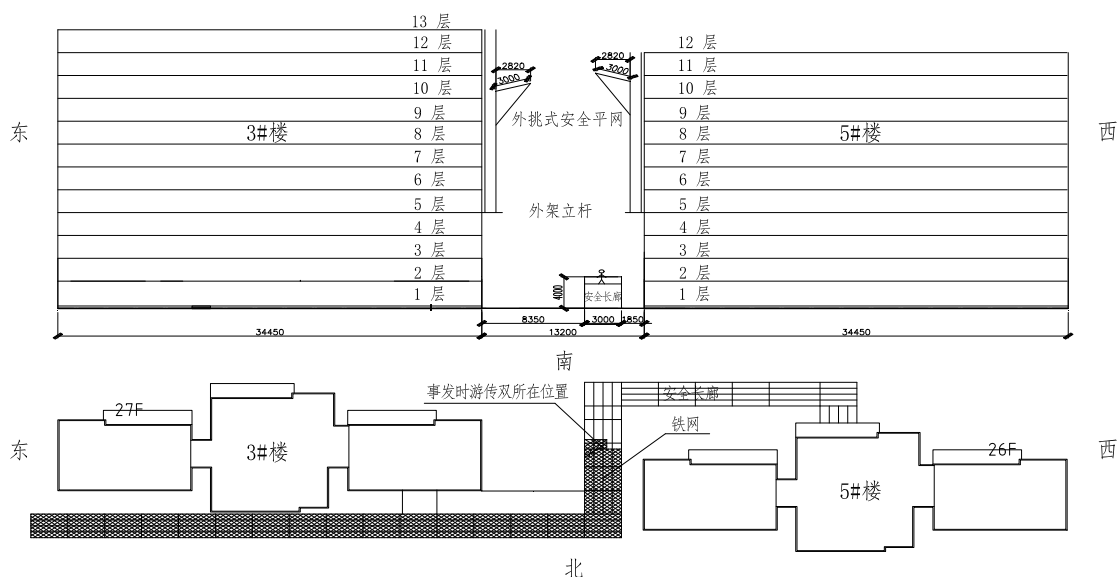
图 1 3#楼、5#楼及安全长廊位置示意图

经现场勘查，3#楼和5#楼之间安全长廊呈南北走向，宽3m，高4m，安全长廊东边缘距3#楼西墙8.35m，安全长廊西边缘距5#楼东墙1.85m，相对位置如图1所示。安全长廊主体支撑架已

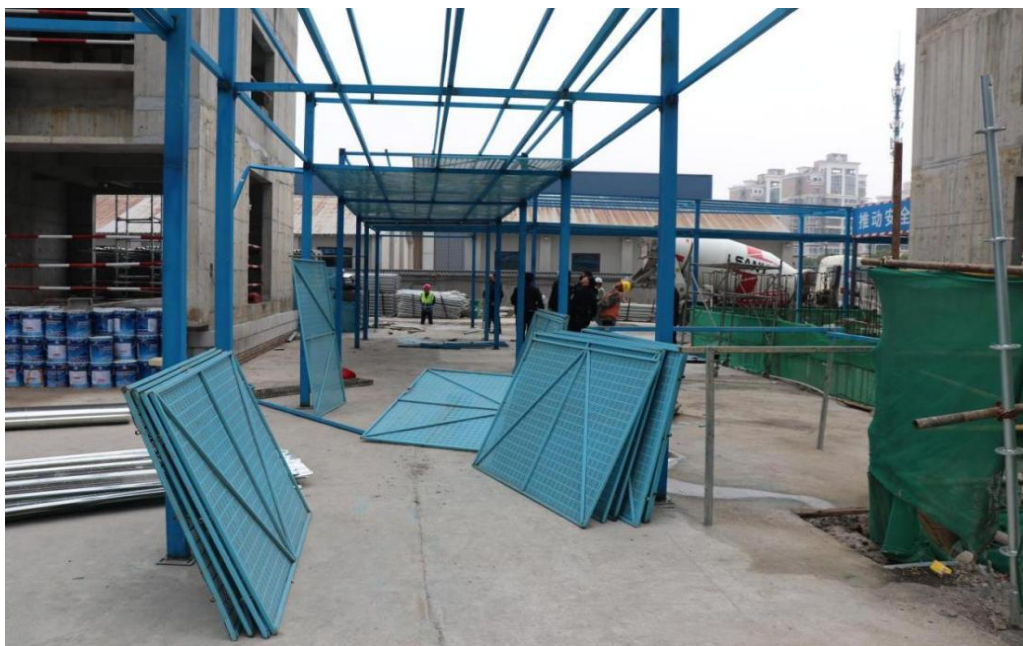
图 2 安全长廊现场图（由南向北拍摄）

搭设完成，上部铁网铺设至南北向长廊部分自北向南第 5 根横梁处，尚在西侧有一块铁网未铺设，安全长廊主体支撑架缺少 2 根南北向方管纵梁（如图 2 所示），铁网上有 1 根弯曲的方管纵梁，地面有 1 根弯曲的方管纵梁、1 顶破损安全帽及 1 块铝模 K 板（标记 FY3、5#<sup>①</sup>43，2000K300M50K400K1050<sup>②</sup> AK11），如图 3 所示。铝模板材质为铝合金，长宽高尺寸分别为 2000mm × 50mm × 300mm，质量为 12.4kg。

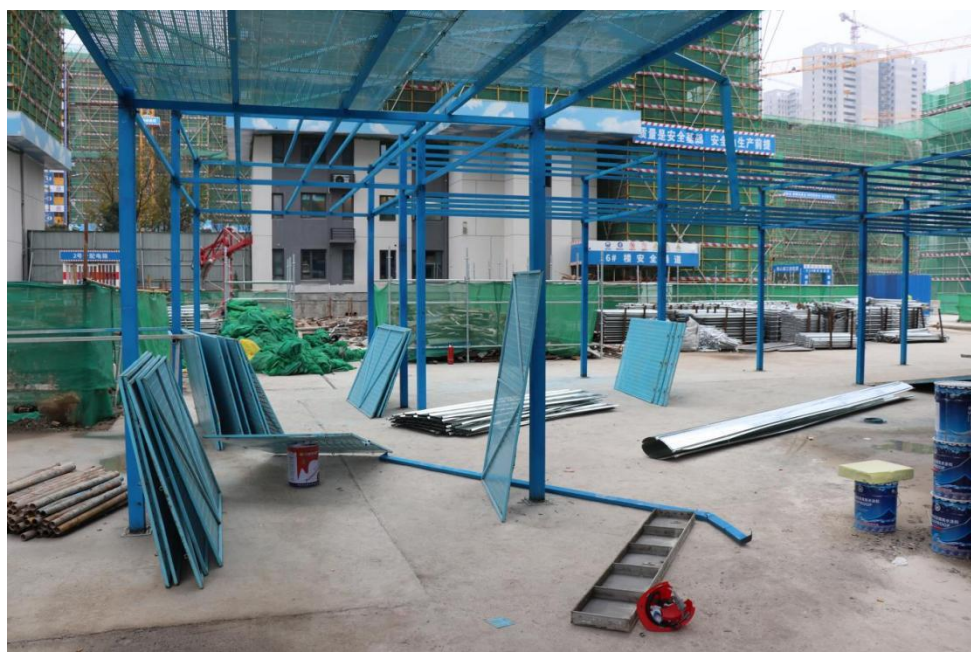
图 3 安全长廊及地面现场图（由北向南拍摄）

事故调查组通过现场勘查和询问相关人员，综合分析：该起事故是由于安徽传城公司木工班组违反安全管理规定，在脚手架上堆放铝模板，导致铝模板意外掉落砸中正在楼下作业的安施工游传双，致使游传双经抢救无效死亡。

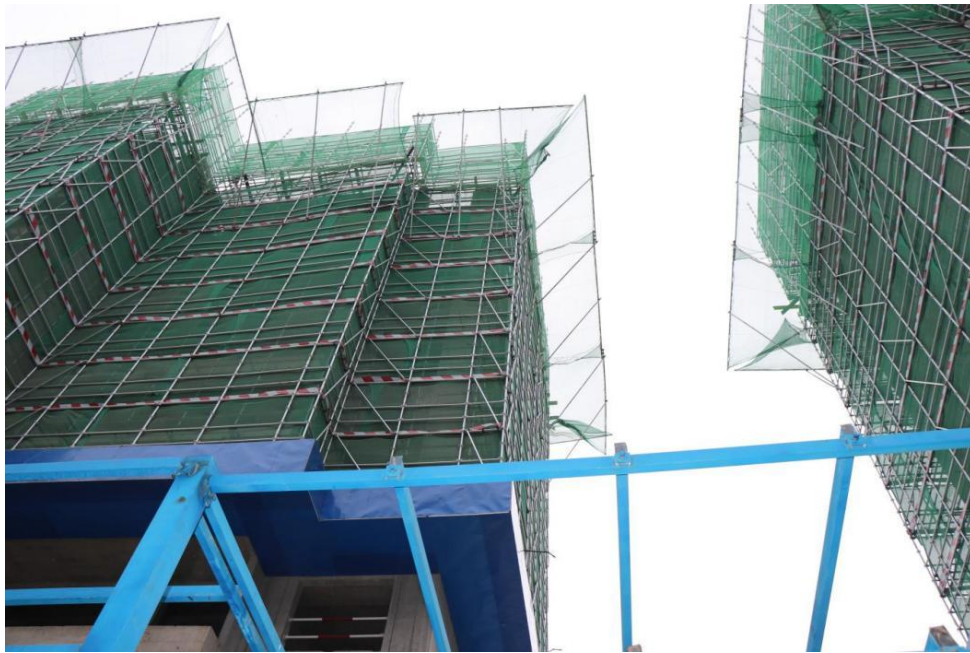
图 4 3#楼、5#楼脚手架安全网及外挑式安全平网现场图  
(由南向北斜向上拍摄)

3#楼外脚手架防护至 12 层作业面，外挑式安全平网设在 9 层，外挑式安全平网外边缘距外脚手架水平距离 2.82m。

5#楼外脚手架防护至 11 层作业面，外挑式安全平网设在 9 层，外挑式安全平网外边缘距外脚手架水平距离 2.82m。

现场观察，未发现 3#楼及 5#楼安全网有破损，如图 4 所示。
