# 阳江市“11·12”较大道路交通事故 调查报告

编制单位：阳江市府事故调查组

2024 年 5 月 29 日

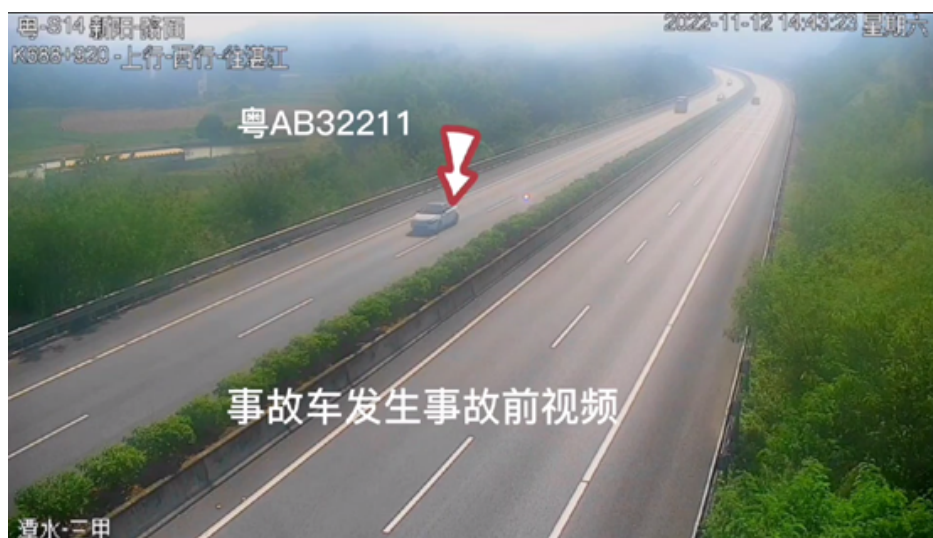
图 1 粤 AB32211 号牌车辆通过监控卡口<sup>1</sup>

1.拍摄时间：2022 年 11 月 12 日 14 时 43 分 23 秒，地点：汕湛高速公路 K688+920m 处监控，距离事发地点约 670 米。

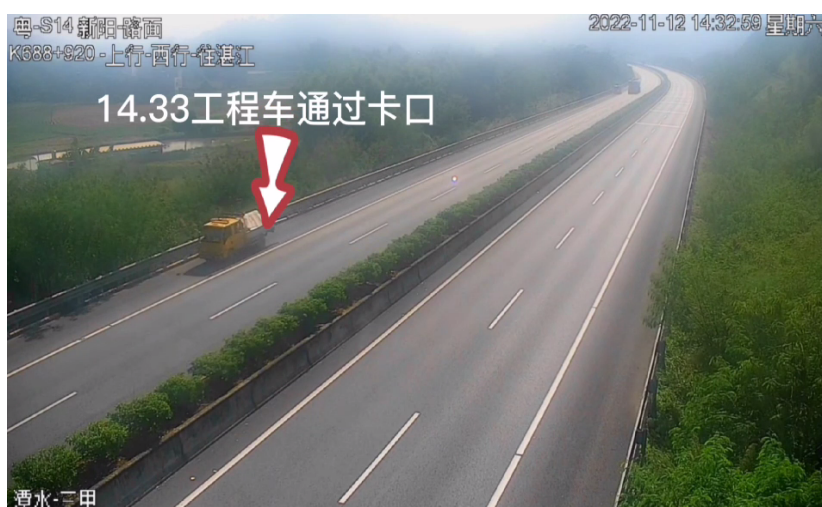
图 2 粤 MM6306 号牌工程车通过视频监控卡口<sup>2</sup>

2.拍摄时间：2022 年 11 月 12 日 14 时 32 分 06 秒，地点：汕湛高速公路 K688+920m 处监控，距离事发地点约 670 米。

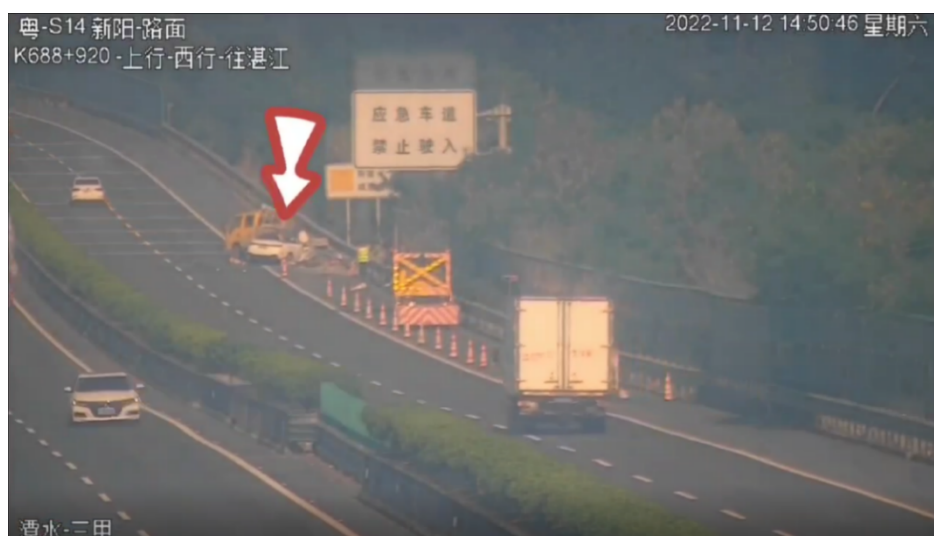
14 时 43 分，肇事小轿车行驶至阳江市阳春潭水路段 K688+250M 处，突然向右冲入应急车道内，直接碰撞停在应急车道内并且用反光锥围闭的粤 MM6306 号牌工程车和施工人员张某、梁某富等 2 人，因碰撞惯性造成工程车部分被推离出应急车道（详见图 3）。工程车车厢上载运的铁质立柱在惯性的作用下，从肇事小轿车前挡风玻璃右侧向后挡风玻璃贯穿。事故造成施工人员张某和小轿车内乘客林某秀、吴某光 3 人现场死亡，小轿车内乘客李某飞和施工人员梁某富 2 人受伤。

图 3 肇事车辆粤 AB32211 小型轿车（箭头指向）横向冲入应急车道内

综上，冯某权过度疲劳驾驶，在同车道前方没有其他车辆和障碍物的情况下，突然向右驶入应急车道，未采取制动措施，直接碰撞停在应急车道内的粤 MM6306 号牌工程车及施工人员，是导致此事故发生的直接原因。

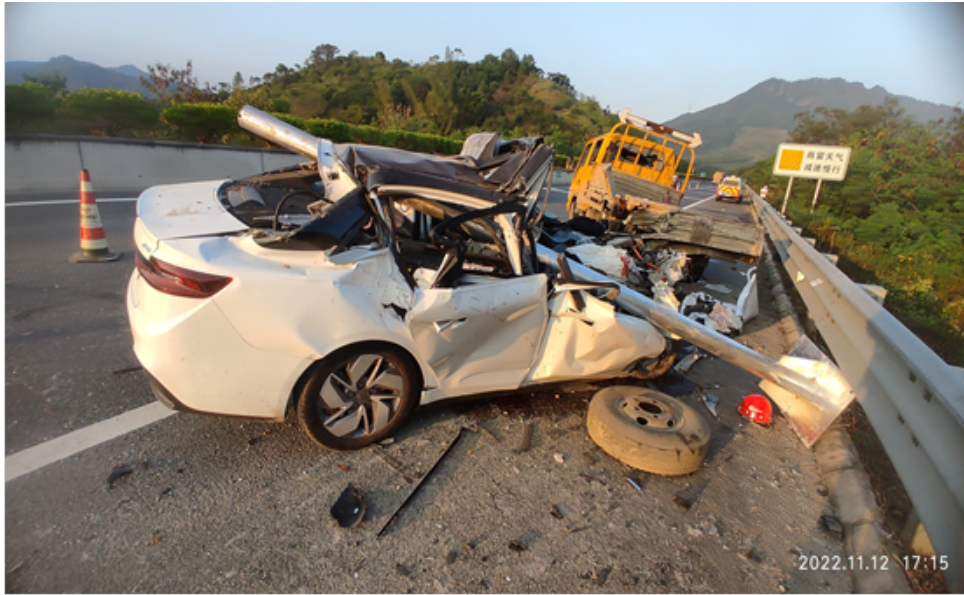
图 4 事故现场图片

**3.肇事车辆停车位置：**事故发生后，粤AB32211号牌新能源小型轿车静止在由西往东应急车道内，粤MM6306号牌工程车位于粤AB32211号牌新能源小型轿车同车道前方约1.5米处位置。粤AB32211号牌新能源小型轿车车头、挡风玻璃损坏、有新碰撞痕迹，长约4.3米的铁质立柱由前挡风玻璃贯穿驾驶室至后挡风玻璃。粤MM6306号牌工程车后尾部栏板损坏，有新碰撞痕迹。

**4.路面痕迹：**距离粤 AB32211 号牌新能源小型轿车右后轮 15.5 米处，有一处明显的轮胎拖印痕，距行车道与应急车道分道实线 1.85 米，从该轮胎拖印痕起向前至该车辆停放位置止，不规则分布刮地痕及玻璃碎粒、车辆部件碎片等。

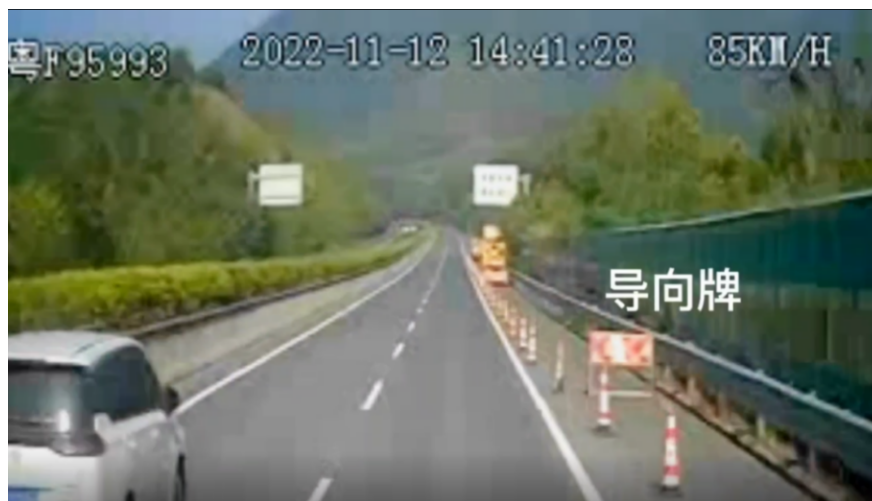
**7.施工围闭情况：**施工现场由反光锥围闭应急车道，从第一反光锥往前直至最后一个反光锥，全长围闭约240米。第一反光锥往前约25米处，有一块面向来车方向的导向牌标志（提醒警示过往车辆应急车道不可通行，图5）；该警示标志往前80米处，设置一辆粤T5537J号牌防撞警示车（图6）；防撞警示车前方135米处停放一辆粤MM6306号牌工程车（因事故被碰撞）（图7）。

图 5 导向牌位置（位于应急车道内）

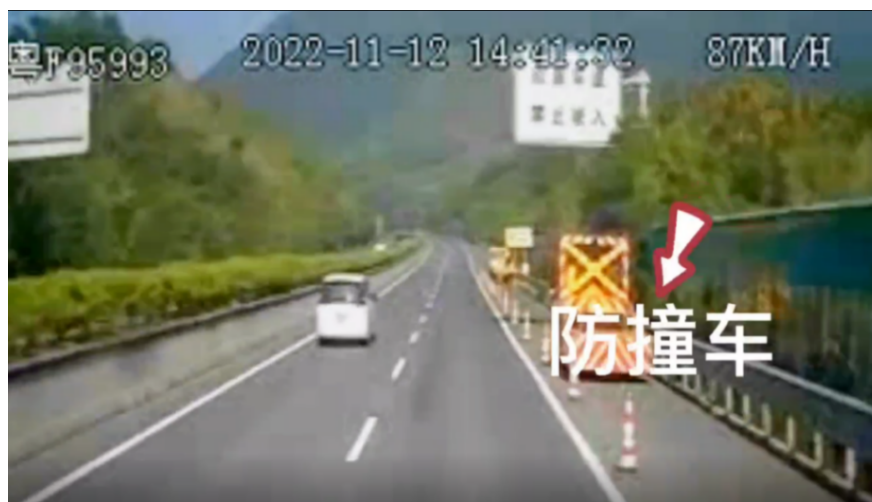
图 6 防撞警示车位置（位于应急车道内）

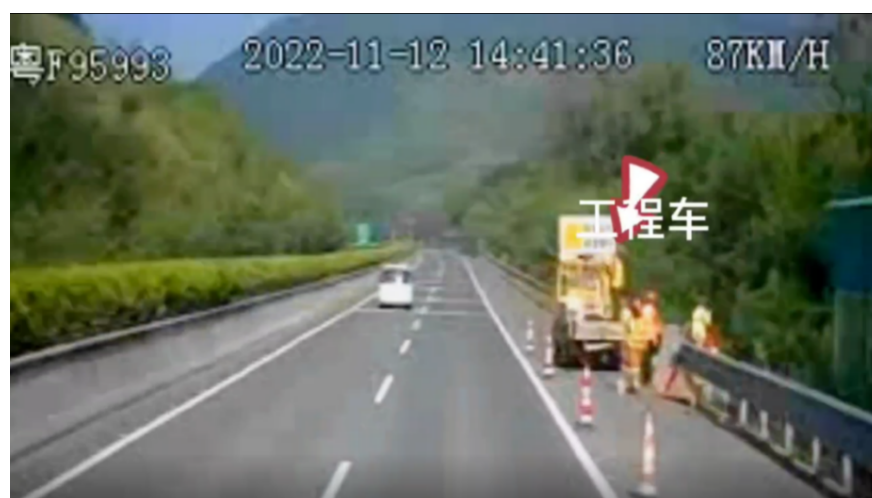
图 7 被撞前工程车位置（位于应急车道内）

经核查，事故发生当天的养护施工项目为在高速公路外安装一个“事故易发路段 注意行车安全”警示牌，需占用路肩用于临时卸载物品，预计用时不超过 4 小时，属于“临时养护作业”<sup>6</sup>，作业现场布设有交通引导人员和移动式标志车（防撞警示车）。事发时，现场工人正按照《公路养护安全作业规程》的要求，布置限速标志，并对施工的位置进行围闭作业。从到达开始施工作业到事故发生约为 10 分钟，来不及布置限速标志和完成围闭作业。

各类项目施工对交通的影响，严厉查处违法占道施工行为。施工单位要按照《道路交通标志标线》《公路养护安全作业规程》等规程要求，严格规范布置各作业控制区，尤其要在警告区内布置相关作业警示标志和限速标志后才可继续施工。新阳管理处要细化完善施工报告报备制度措施，首要补充完善报告报备制度，明确临时性占用应急车道施工的报告报备程序、时限，确保监控中心具备充足时间编辑、呈批并发布施工信息，更有利于对施工情况进行实时管理。其次，要加强对监控员的培训教育，增强业务能力水平，提升信息处置效率，确保信息及时高效发布。
