阳泉高新技术产业开发区  
阳泉高新众盈园区管理有限公司 “9·6”  
一般触电事故调查报告

阳泉市政府事故调查组

2024 年 1 月 25 日

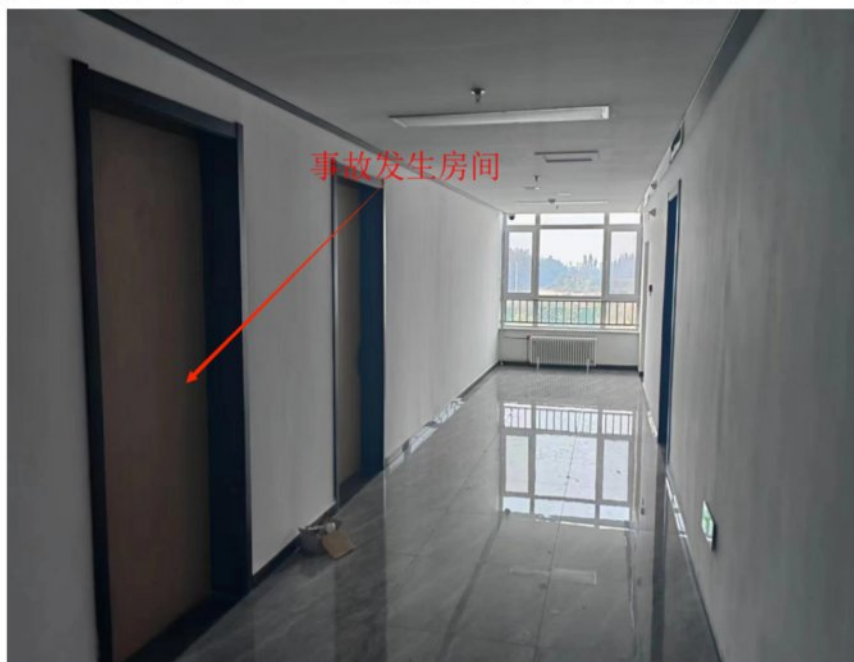
图 1：事故发生房间

事故发生地点位于D02大楼三层从西向东南侧第2个房间。

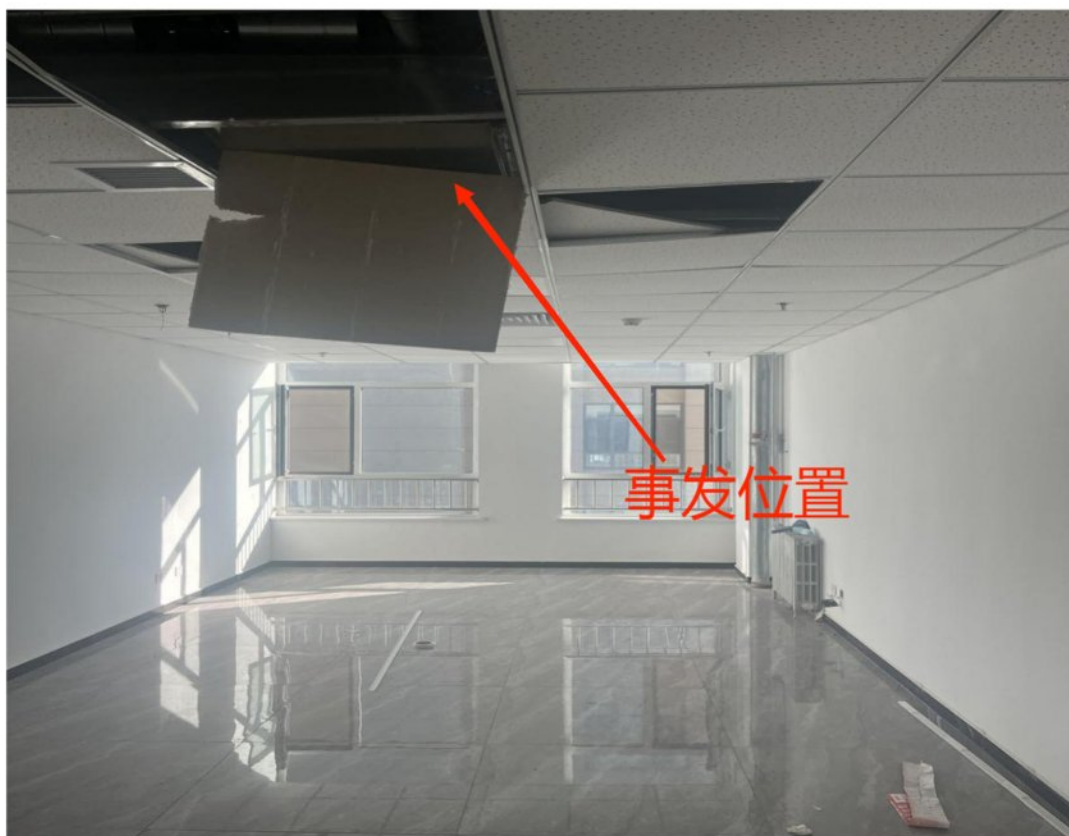
图 2：事故发生地点

经现场勘查，事发房间室内面积  $28.66\text{m}^2$ ，吊顶材料为矿棉板，配合轻质铝合金龙骨，吊板尺寸为  $600\text{mm} \times 600\text{mm}$ 。屋顶接线盒下方距中央空调设备管线约  $250\text{mm}$ ，距消防喷淋管约  $350\text{mm}$ ，距通风管（新风）约  $450\text{mm}$ 。

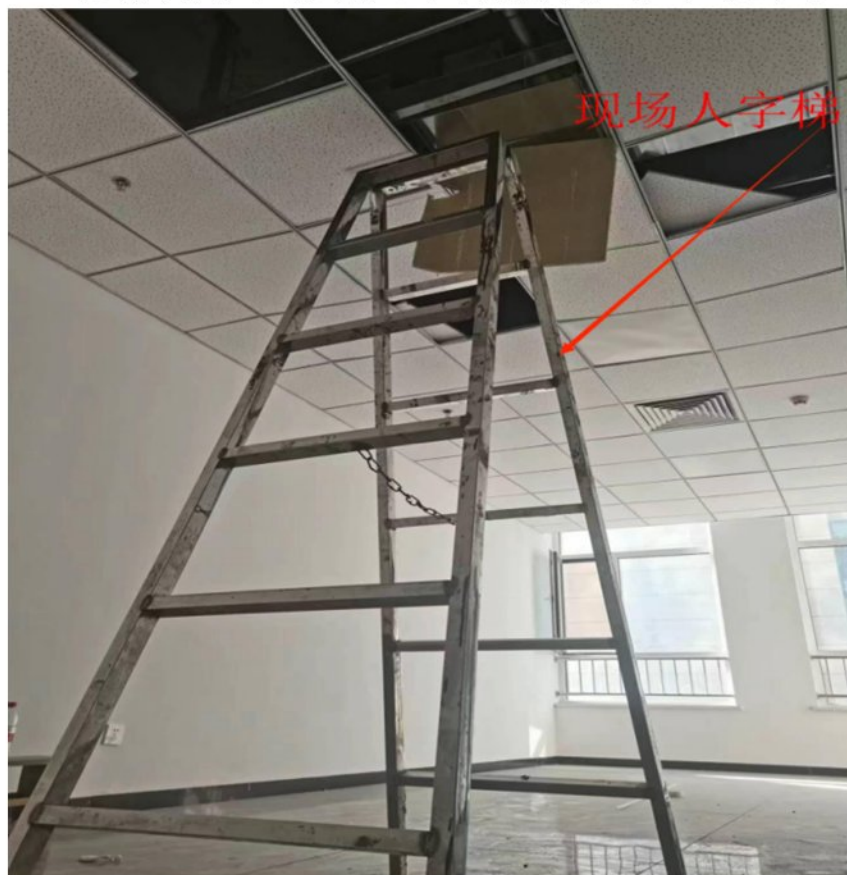
图 5：现场人字梯

事发位置距左墙约 1.7m（从门口看去），距右墙约 1.3m，距门口约 1.2m。现场使用不锈钢人字梯展开后梯子顶部距地面 1.93m。

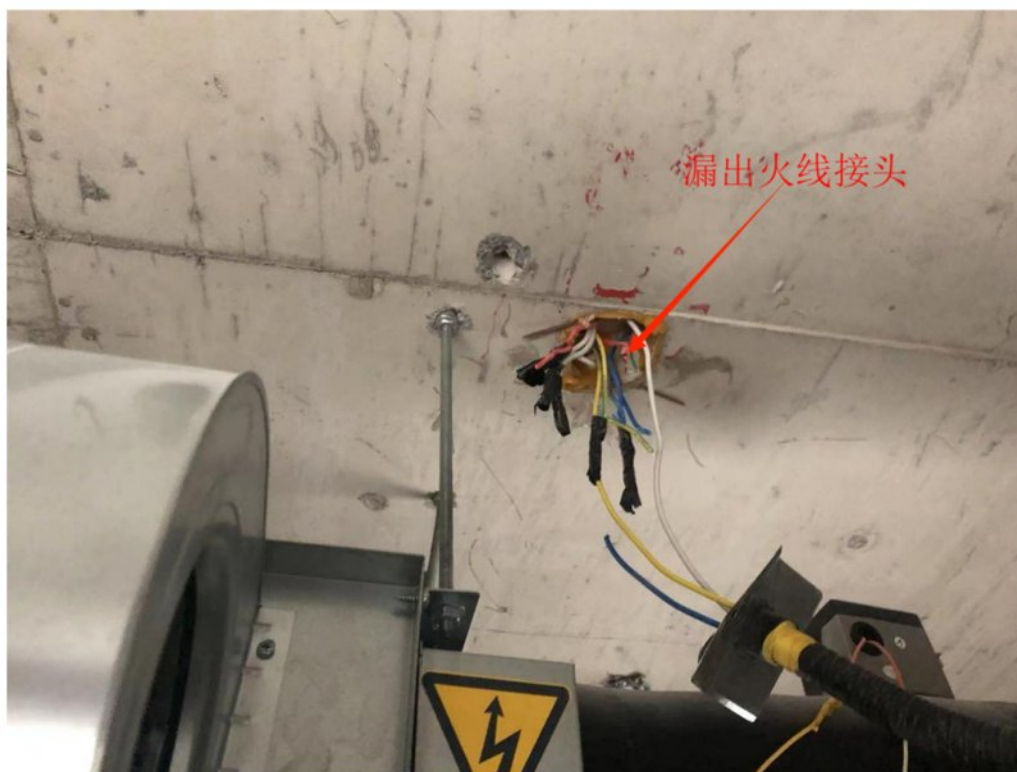
图 6：现场接线盒

屋顶接线盒一组火线绝缘带剥开。

事故直接原因是：荆利军探入屋顶吊顶内违规进行线盒接线作业，导致触电身亡。

荆利军安全意识淡薄，在未持有电工操作证、未佩戴安全防护用品、作业环境不良等条件下，违规带电进行线盒接线作业，违反了《中华人民共和国安全生产法》第三十条<sup>[1]</sup>、第五十七条<sup>[2]</sup>的有关规定。

（二）**强化事故防范措施。**众盈公司要进一步强化特种作业人员持证上岗管理，建立特种作业岗位和人员清单，并立即组织开展一次全面自查自纠，对未取证、证件过期等特种作业人员，一律停止其从事特种作业活动。要加强作业现场检查，监督教育从业人员严格落实安全生产规章制度和操作规程，按规定佩戴、使用符合国家标准或者行业标准的劳动防护用品。要举一反三，

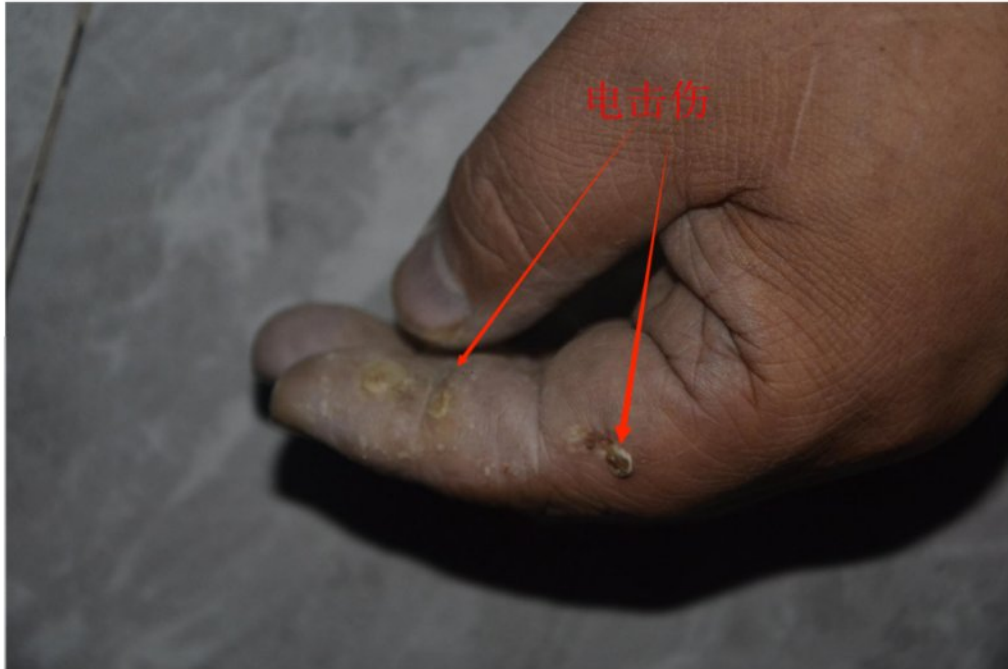
图 8：死者遭电击伤处

经调取市法医中心拍摄的死者照片显示，荆利军左手有明显的电击伤。
