# 陵水黎族自治县“11·20”一般高处坠落生产安全事故调查组

## 陵水英州清水湾珊瑚宫殿翡翠湾三街1号 “11·20”一般高处坠落事故调查报告

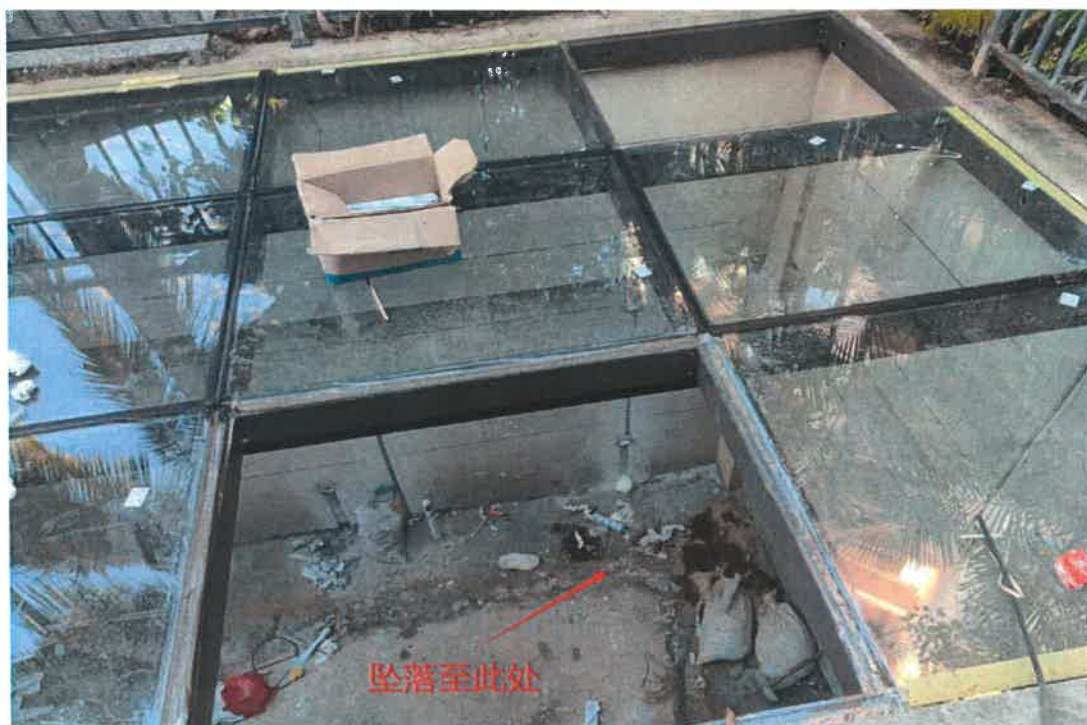
图 1 事故现场照片

2023 年 11 月 20 日，张霖霖等 2 名工人（同行工人王勇）在陵水县清水湾珊瑚宫殿翡翠湾三街 1 号别墅施工阳光房玻璃雨棚。上午 10 时许，总包单位海南金乌建筑装饰工程有限公司需要在负一层阳光房顶棚玻璃上开孔（热水器/燃气管口移位需求），便安排分包单位张霖霖带工人将已全部完成安装玻璃中的 2 块进行了拆除。17 时许张霖霖午休后返回现场作业，18 时左右张霖霖独自一人在负一层阳光房玻璃雨棚上进行打胶作业时，不慎踩空，从上午拆除玻璃留下洞口处坠落至负一楼地面（高度 3m 左右）。同行工人紧急拨打 120 急救电话，并反馈小区门岗有人员坠落，门岗队员随即将情况上报，18 点 10 分左右 120 到达现场死者还存有呼吸，医护人员进行简单包扎后送往医院，到达医院后经抢救无效宣布死亡。

负一层阳光房雨棚顶距离负一层地面高差为 3.0m 左右，施工人员张霖霖在顶棚进行打胶作业时不慎踩空，从上午拆除玻璃

留下洞口处坠落至负一楼地面导致死亡，是本起事故发生的直接原因。
