# 雨湖区九华街道XXXX项目“3·23”一般坍塌事故调查报告

2024年3月23日10时18分左右，湖南XX建设有限公司在湘潭市雨湖区九华街道XXXX项目施工作业过程中发生一起坍塌事故，造成1人死亡，直接经济损失128万元。

事故调查组认定，雨湖区九华街道XXXX项目“3·23”坍塌事故是一起因违章作业、安全防护措施缺失造成的一般生产安全责任事故。

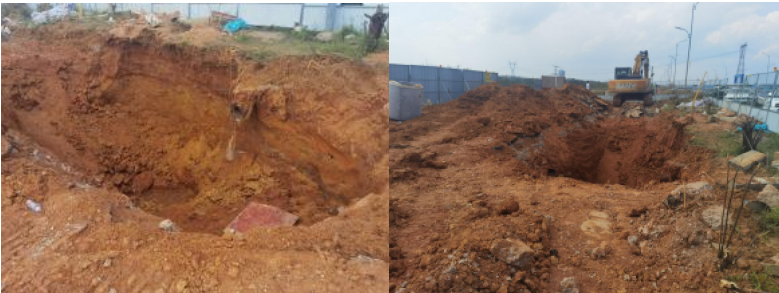
图1

事故现场位于湘潭市雨湖区九华街道甘家铺沿江北路西侧402号路灯附近辅道塌陷处，现场采用全围挡全封闭施工，沿江路主道和辅道均采取了交通疏导和安全防护措施，围挡内有沟槽支护钢架梁（长2m、宽1.2m、高2m）及挖掘设备两台。基坑采用放坡开挖的方法进行施工，未进行支护，基坑为南北走向，长约10m、未坍塌处宽约5.2m（坍塌处宽约6.2m）、最深处约4m（坍塌处深度约2.4m），边坡的放坡系数为1: 0.75，基坑内有积水。挖出的土方均堆载在基坑边。基坑东面靠近沿江北路西侧的机非分隔绿化带，西面为人行道和路堤边坡，南北向为沿江北路辅道。开挖范围及周边有雨水干管、污水干管各一根，雨水篦子支管一根，施工现场下方还有湘娄邵高压石油管道一根，具体位置及埋深不明，绿化带内有路灯管线及路灯基础。基坑土质为砂砾土，局部有流沙土存在，土质较差且松散，绿化带内为种植土。（详见下图1、图2、图3）。

1. 违章作业。宾某光违反专项施工方案要求，站在未做任何防护措施的约4米深基坑边坡作业时，脚下土方突然坍塌，宾某光摔落基坑被土方掩埋致伤重身亡。

2. 安全防护措施缺失。施工位置土质松散粘性差、强度低，受道路塌陷及近期积水浸泡，土体含水率高，在无支护状态下极不稳定。施工单位开挖约4米深的基坑时，未按照专项施工方案要求采用1:2的系数放坡施工，且基坑边坡未采取相应安全防护措施，致使边坡发生坍塌。
