# 霍邱县城北第二污水处理厂进水管网工程 I 标段“2021.5.22”较大坍塌事故调查报告

市政府调查组

2021 年 5 月 22 日，霍邱县城北第二污水处理厂进水管网工程 I 标段施工现场发生一起坍塌事故，造成 3 人死亡。

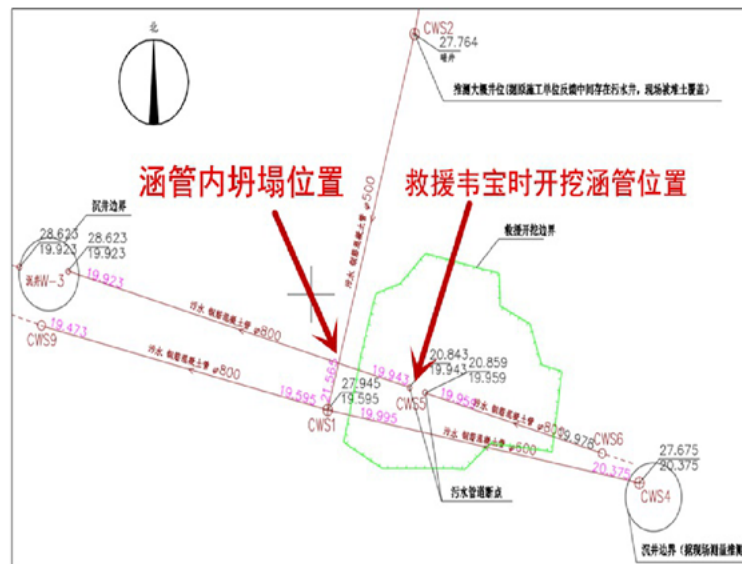
图3 管网勘测平面示意图

根据需要，事故调查组邀请了上海勘测设计研究院有限公司，使用水下机器人等勘测了事发现场附近管道工程的高程、水平度（坡度）、经纬度、现场图片等技术参数（图3），确定了坍塌体位置、管道内部有关情况，并出具了报告（编号：GJ2021-SZ-GW0324）。

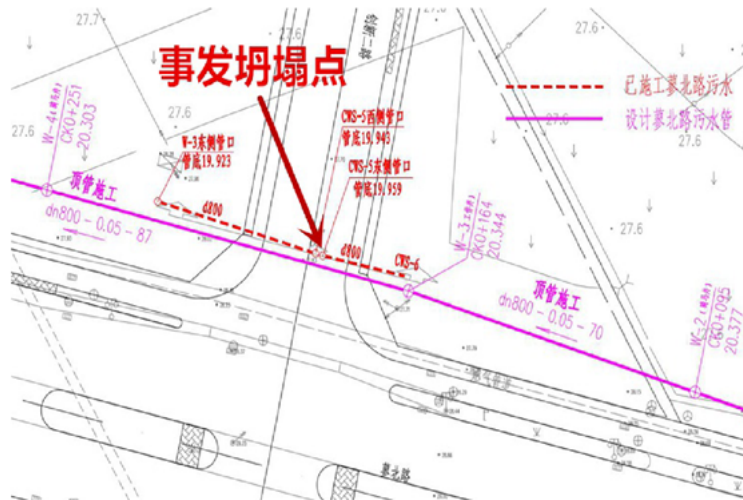
图4 3#工作井和涵管设计与施工差异对比图

经勘测，3#工作井位置和该段已施工涵管的平面位置、管底高程等均与设计不符（图4），且未取得设计单位的设计变更：

①3#工作井位置原设计位于创新二路东侧，现场施工实际位置位于创新二路西侧（胡二超组织的顶管队伍在施工时擅自改变3#工作井原设计位置）。

②该段 d800mm 涵管管底设计高程约 20.3m（1985 国家高程基准，下同），实际管底高程约 19.9m，比设计高程低 0.4m，平面位置向北移动了 3.76m-2.25m，轴线与原设计顶管轴线有倾角。

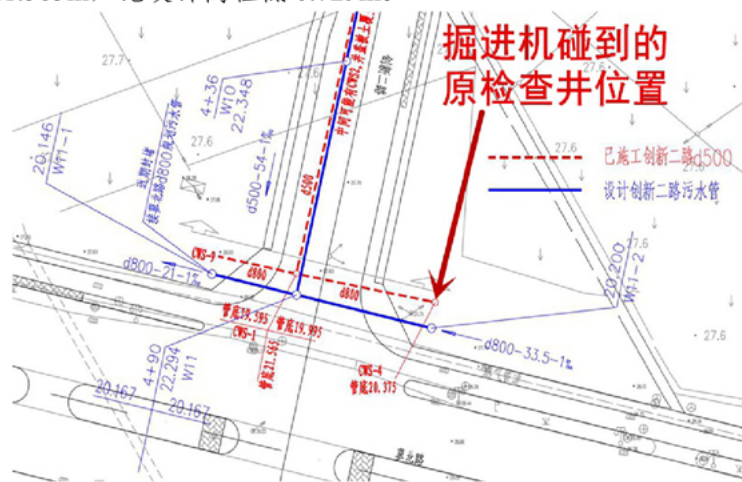
图5 创新二路污水管网设计与施工差异对比图

经勘测，事发时掘进机碰到的检查井，施工平面位置与设计不符，向北移动了约5.8m（图5）。

另外，①蓼北路穿创新二路设计的d800mm涵管管底高程约为20.1m，实际管底高程为19.595m-19.995m，比设计高程低，平面位置向北移动了4.2m-5.8m，与设计轴线略成倾角。②创新二路d500mm涵管设计的管底高程为22.294m，实际管底高程为21.565m，比设计高程低0.729m。

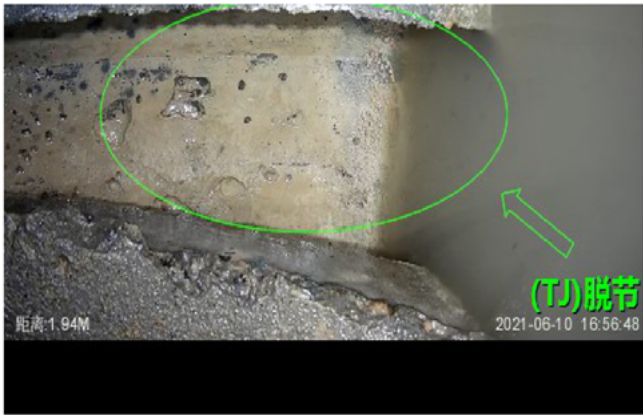
经勘测，创新二路直径500mm的涵管存在错口、脱节、破裂、渗漏等缺陷（图6），创新二路直径800mm的涵管存在错口、

沉积、破裂等缺陷。

图 6 创新二路直径 500mm 的涵管脱节

该涵管竣工验收后未正式投入使用，平时有雨水渗入，无排泄出口，导致水位较高，原检查井内水位高于管顶约 2 米。由于涵管存在错口、脱节、渗漏、破裂等问题，水向管外渗漏，导致该段涵管的砂石基础（根据国家标准设计图集《市政排水管道工程及附属设施》（O6MS201），宽度约 1.4m，图 7）及基础下粉质黏土持力层长期处于饱和状态，管道内高水位形成的水压力直接作用在粉质粘土持力层。

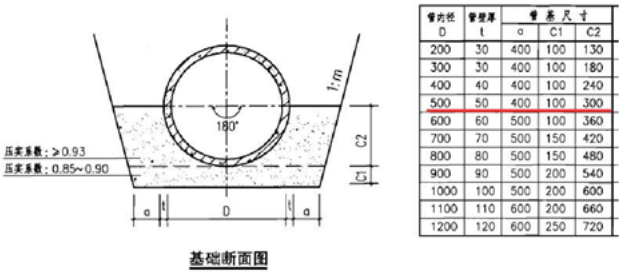
图 7 创新二路直径 500mm 管道砂石基础断面图

经测算，该工程施工的直径 800mm 的涵管段与原创新二路直径 500mm 的涵管段两者净间距仅为 0.592m（图 7）。

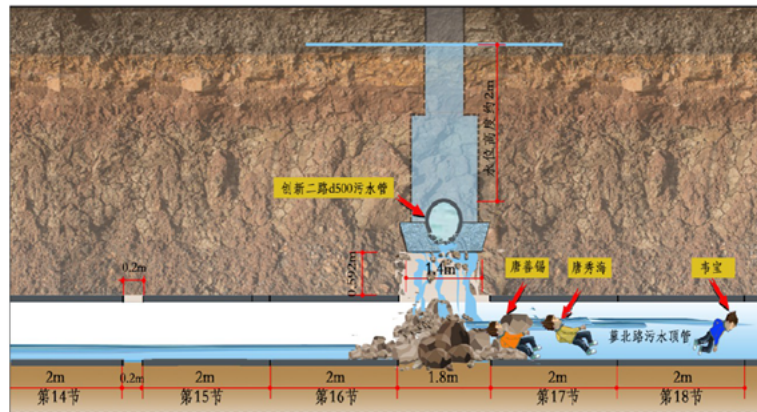
图9 事发示意图

当回拨涵管到第 16 节至第 17 节时，由于此处临空土体较薄（0.592m）且临空长度较长（约 1.8m），大量土体发生坍塌堵在第 16 节至第 17 节涵管之间，同时大量积水流入，造成唐善锡、唐秀海、韦宝三人被困（图 9）。

唐善锡、唐秀海、韦宝在回拔涵管时，大量土体坍塌堵在第16节至第17节涵管之间，且大量积水流入，造成三人被困受到挤压和淹溺而死亡。
