静安府二期"10.22"较大 起重伤害事故调查报告

2020年10月22日,位于沈阳市苏家屯区金桔路的静安府二期施工现场,平头塔式起重机安装施工过程中,发生一起较大起重伤害事故,造成3名工人死亡,直接经济损失约480万元。

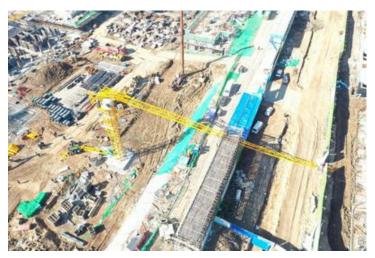
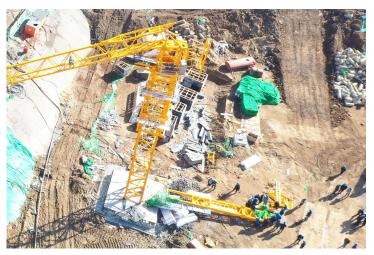
事故现场航拍图

14 时 40 分 40 秒,编号为C2 的配重在向下运动待就位过程中,起重臂第一节突然断裂,平衡臂旋转下坠,反扣于地面,安装人员杨某波、电工王某民和塔吊司机冯某磊坠落地面,坠地高度约 19.5 米。

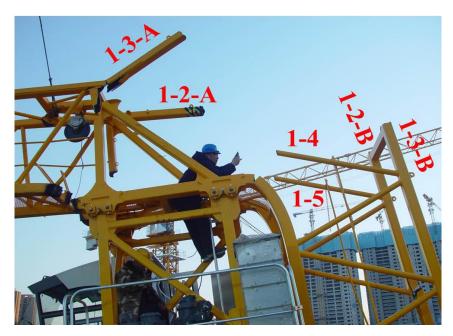
起重臂第一节上弦杆断裂部位及编号

1. 出厂编号 2020-T108 的塔吊起重臂第一节上弦杆所用 材料力学性能指标(抗拉强度、冲击韧性吸收能量、断后伸 长率 3 项指标)不符合 GB/T8163-2018 《输送流体用无缝钢管》标准要求。

事故发生后,调查组委托中国科学院金属研究所对塔吊起重臂第一节上弦杆进行了检测鉴定和材质分析,有关力学性能指标数据如下。

力学性能	屈服强度	抗拉强度	断后伸长率A(%)	冲击韧性吸收能量
参考数值	Rel (MPa)	Rm (MPa)	別//	(KV2/J)
部位描述	≥ 355	470-630	≥ 22	≥ 34
鑫鹏源 出厂数据	384	586	30. 3	60.3
1-3A 首断件	637	660	18.8	13. 0
1-2A	613	637	18. 0	29. 3
左起重臂	675	690	15.7	10. 3

(一)大连鹏翔建筑机械有限公司要深刻吸取事故教训,全面彻底整改产品安全隐患,召回可能存在安全风险的相关产品,及时消除设备潜在隐患。要健全完善企业质量管理体系并严格落实质量管控措施和责任,压实各组织各岗位产品质量和安全生产管控措施和责任,从源头上消除事故隐患。要加强原材料供应商资质和产品质量的审查把关,完善

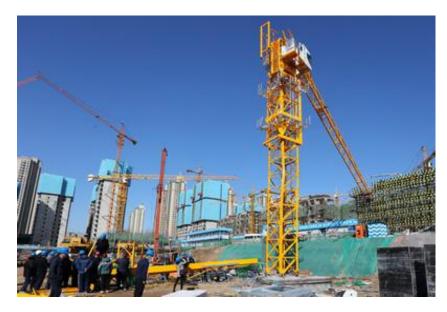
2. 聚资得公司未按照塔吊安装说明书编制施工方案, 并且没有按照已审定的方案组织施工,不满足最佳安全高 度,增加了作业难度使事故后果扩大;同时进行配重安装作 业和钢丝起升绳安装作业,并且钢丝起升绳安装作业未按照 安装说明书要求违章从起重臂后端穿入。

未按照施工方案组织施工,在基础节上安装4个标准节

- (二)沈阳聚资得建筑机械设备安装有限公司要深刻吸取事故教训,全面加强施工现场管理。加强项目施工管理,科学严谨依法依规编制施工方案并组织施工,严格落实施工前安全技术交底和员工"三级"安全教育,加强现场监督管理,严禁违章指挥、违章作业和违反劳动纪律。要规范工程承揽行为,坚决杜绝转让、出借资质证书或者以其他方式允许他人以本企业的名义承揽工程的现象发生。
- (三)万宇国际工程咨询(北京)有限公司要深刻吸取事故教训,加强对所属监理项目部的管理和日常检查,及时督促项目部负责人履职尽责。要严格履行监管职责,对发现存在事故隐患的施工活动,要依法坚决采取措施,防止隐患长期存在演变升级为事故。要依法安排有执业资格人员从事监理工作,加强监理人员岗位培训教育,增强监理人员安全意识和责任意识。
- (四)苏家屯区城市建设局暨苏家屯区建设工程安全监督站,要增强监管力量,加强危险性较大的分部分项工程的安全监管,全面排查整治隐患问题,要精准开展执法检查,对高危作业现场要适当增加执法检查频次,督促企业严格执行安全制度和岗位操作规程。
- (五)市场监管及特种设备检验检测部门,要深刻吸取 教训,对塔式起重机制造企业的质量管理体系、检验检测各 环节严格把关,制定和完善措施,依法监督企业严格落实质

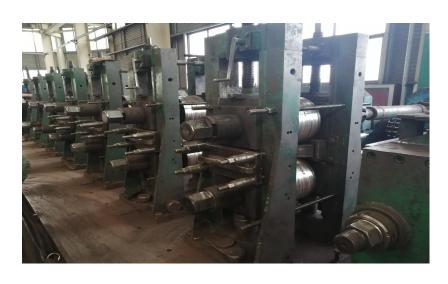
- 1. 鹏翔公司没有严格落实企业质量管理体系要求,对原材料供应商产品质量审查失管,对供应商提供无缝方矩管《产品质量证明书》把关不严,接收与《产品质量证明书》所载明内容不相符无缝方矩管,将力学性能不符合国家标准的原材料用于塔吊生产,造成所生产塔吊产品质量不合格。
- 2. 久兴达公司委托万信公司采取冷拔改拔方式,对事故 塔吊起重臂第一节上弦杆原材料进行加工,没有采取必要的 热处理措施,在原材料力学性能发生变化的情况下,提供与 实际供货产品不符《产品质量证明书》。

万信公司的冷拔改拔生产线, 无热处理工序
