# 顺义区北京鑫源盛达建筑装饰工程有限公司 “7·13”一般生产安全事故调查报告

2023年7月13日14时56分许，位于北京市顺义区杨镇鲜花港南路9号铁岭先锋种子研究有限公司北京分公司办公区，1名工人在维保电灯线路时发生触电，造成1人死亡。

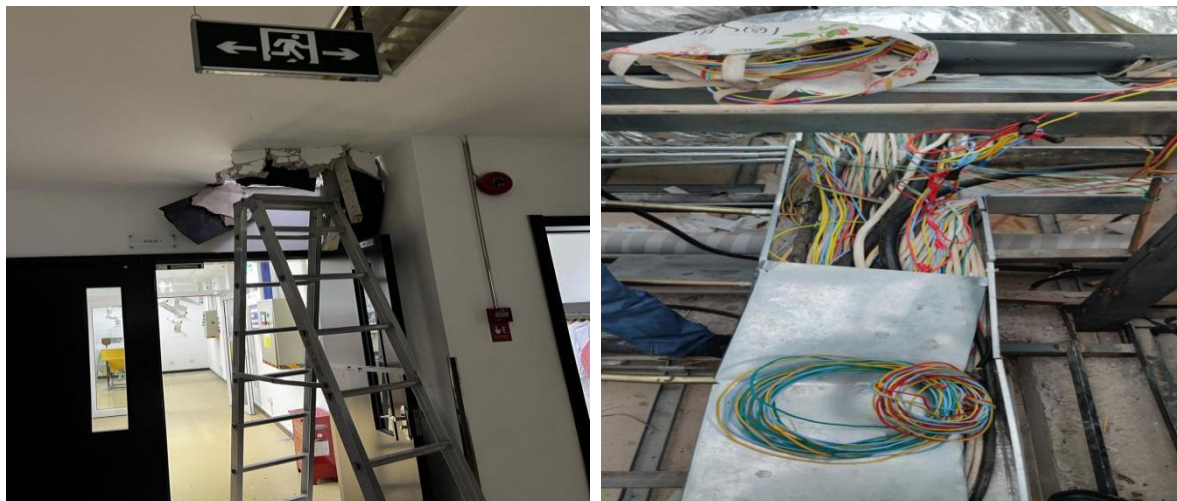
事发地点位于北京市顺义区杨镇鲜花港南路9号铁岭先锋北京分公司办公区，面积约870平方米。事发部位为STA实验室操作间与STA实验室种子储藏间过道上方天花板内，天花板距地面约2.8米。触电位置西侧天花板有1处人为破坏孔洞，天花板孔洞下方放置一部人字梯，孔洞上方东侧南北方向设有线槽，触电位置线槽处于开启状态，线槽内有多根电线，部分电线为胶布包裹状态，部分电线为已剥出铜芯未连接状态，开启线槽处下方有呕吐物，上方有作业人员携带的工具包。

**线路带电情况：**经电气专家现场试验、技术分析，事发现场两根露出铜芯的火线（红色 BV 线）均由铁岭先锋北京分公司办公区 AL6 配电箱内 WL8 开关接出，并控制。7 月 12 日秦\*\*所断鲜花港投资公司配电箱内开关不能控制事发地点两根露出铜芯的火线，且事发前秦\*\*、冯\*\*未断开任何配电箱内开关，事发现场两根火线均处于带电状态。
