# 颍州区“2021·12·29”一般中毒窒息事故 调查报告

2021年12月29日10时许，位于阜阳市颍州区清河街道的聚龙湾商务宾馆有限公司实际负责人唐\*界和其朋友路\*明对水塔处停用储水罐内壁刷防锈油漆过程中，路\*明晕倒在罐里，唐\*界施救时，也晕倒在罐里，事故造成2人死亡，直接经济损失（不含事故处罚）22万元人民币。

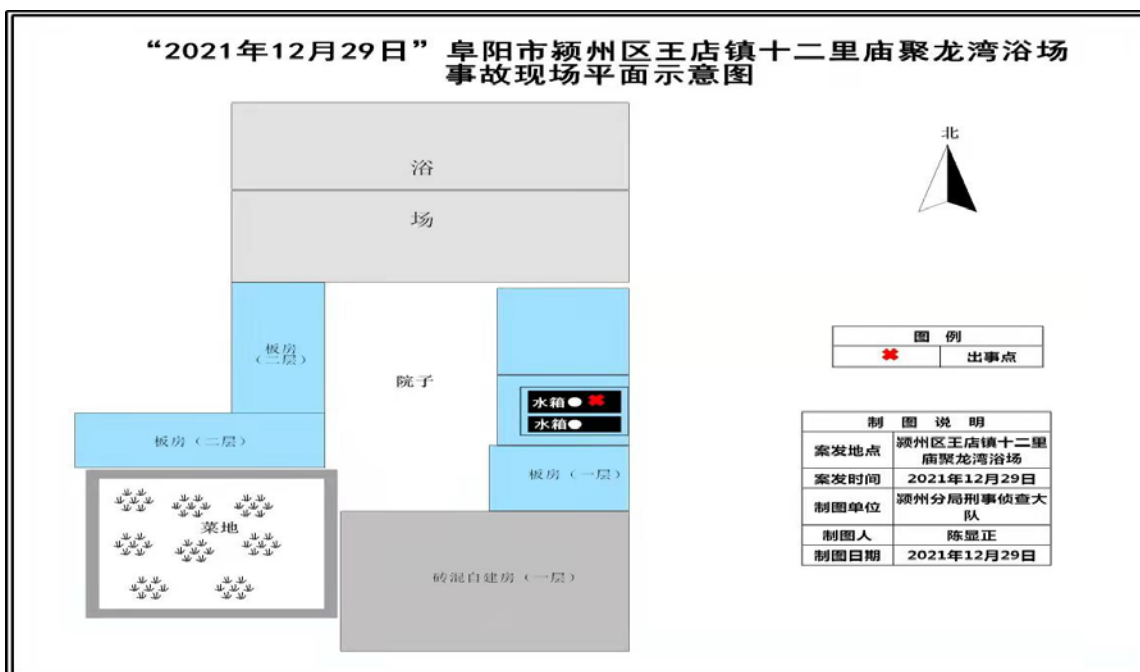
图 2 聚龙湾公司平面示意图

聚龙湾公司大门朝北，沿路为二层砖混结构楼房，楼顶搭建有板房，由大门进入院内，院子西侧为二层板房建筑，南侧为一层砖混结构建筑，浴场位于院子北侧，东侧搭建有一座简易水塔，其顶端离地面约 9 米（见图 2）。水塔由钢架支撑，上部搭建的铁皮房锈蚀严重，其南侧有一个铁质梯子，通过一层砖混结构建筑屋顶直达水塔顶部铁皮房。铁皮房顶部由北向南倾斜，北侧高 2.4 米，南侧高 2.1 米，南北长 4.6 米，东西长 5.6 米，房内安装有两个圆形储水罐，均呈东西向摆放（见图 3）。其中南侧在用储水罐长 4.56 米，直径约 1.4 米。事故发生在北侧停用储水罐内，其长 4.6 米，直径约 1.6 米，顶部中央有一个内径为 0.39 米的圆形罐口，离房顶高约 0.8 米（见图 4）。向罐内观察，内部有

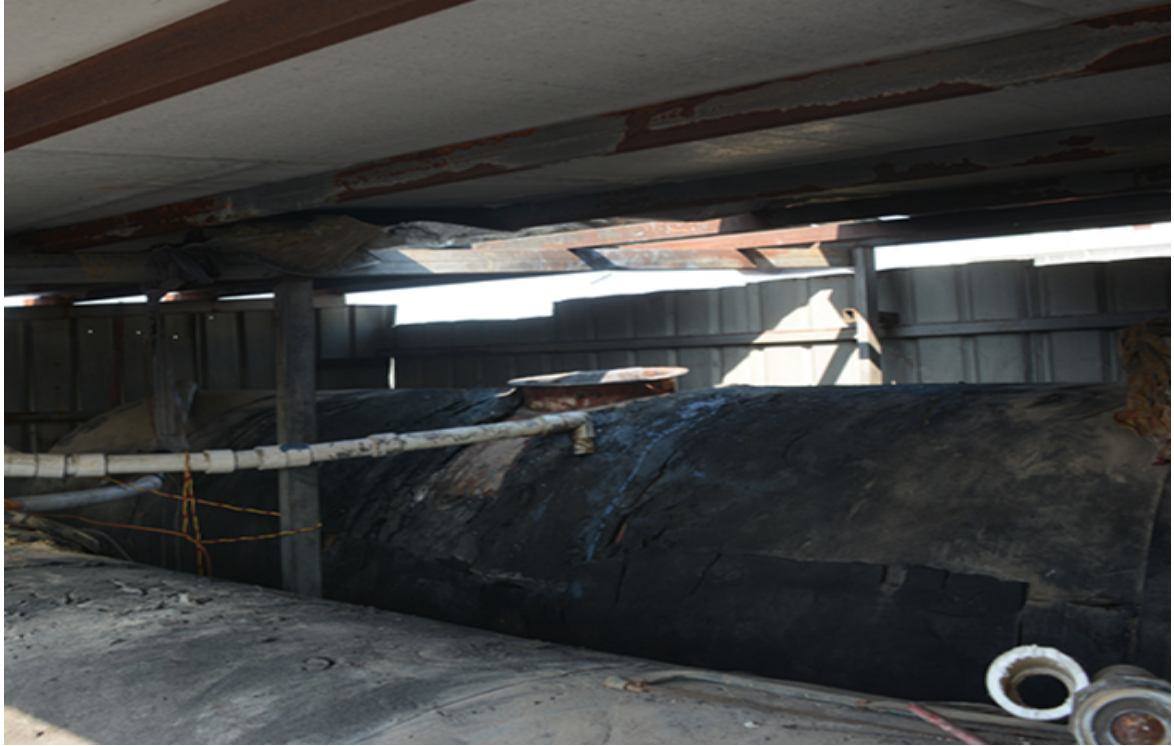
图 4 简易水塔处停用储水罐（西南向东北拍摄）

发生事故的储水罐为聚龙湾公司于 2016 年 4 月购买并安装

在简易水塔顶部铁皮房内，主要为浴场供水使用。2018年10月因其损坏废弃不用，新购买了储水罐，并排安装在事故储水罐南侧。

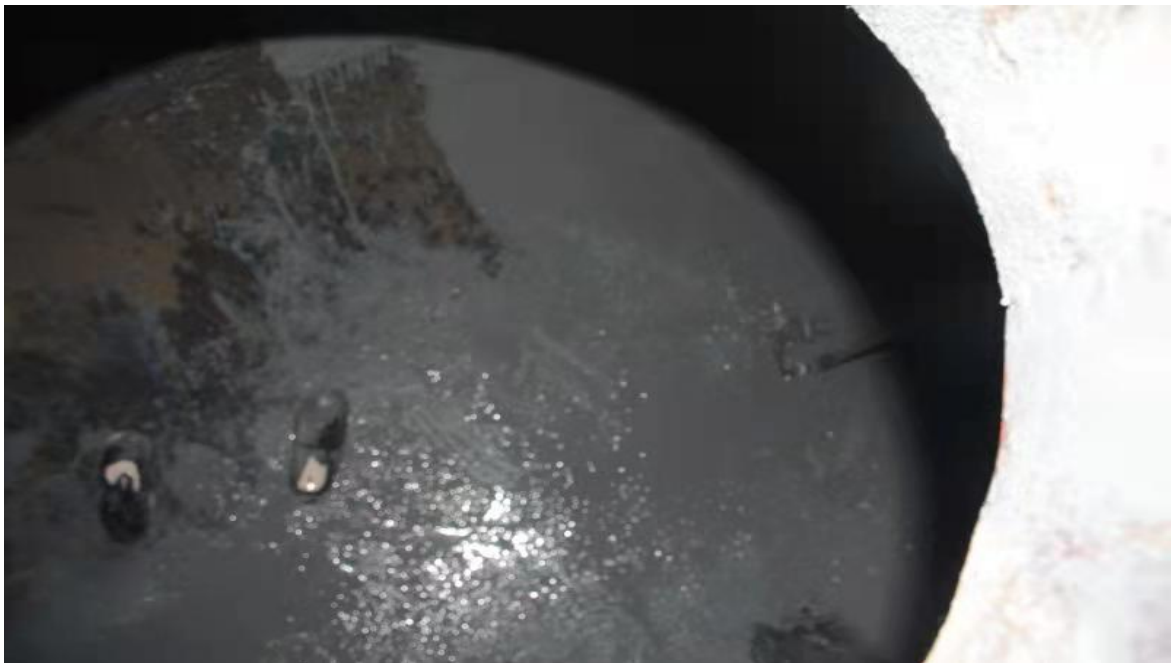
大量灰色粘稠状液体，为防锈油漆，在罐口处能闻到刺激性气味（见图 5）。

图 5 事故发生后储水罐内部（罐口向内拍摄）

12月30日上午（事故发生后第二天），安徽新蓝天安全技术服务有限公司<sup>①</sup>受阜阳市应急管理局委托对事故储水罐内空气进行了检测，并出具了《检测报告》（AHXLT20211285）。经检测，罐内空气中苯平均浓度<sup>②</sup>为108.3mg/m<sup>3</sup>，乙酸乙酯平均浓度<sup>③</sup>为239.2mg/m<sup>3</sup>，乙酸丁酯平均浓度<sup>④</sup>为31.3mg/m<sup>3</sup>，乙酸丙酯平均浓度<sup>⑤</sup>为133.2mg/m<sup>3</sup>，硫化氢平均浓度<sup>⑥</sup>小于0.53mg/m<sup>3</sup>，氧气含量<sup>⑦</sup>为16.3%。通过对以上检测数据分析，事故储水罐内苯含量严重超标，氧气含量明显低于最低安全水平。

用品、救援器材及防护措施的情况下，路\*明冒险进入氧气含量较低、空气不流通且空间狭小的停用储水罐内刷防锈油漆。作业一段时间后，油漆中的苯等有毒有害物质大量挥发，致罐内空气中苯等有毒有害物质含量严重超标、氧气含量远低于安全浓度，导致路\*明中毒窒息死亡。
