# 马钢炼铁总厂脱硫装置“2022·2·6”较大坍塌 事故调查报告

省政府“2·6”事故调查组

2022年2月6日10时16分许，马鞍山钢铁股份有限公司炼铁总厂（南区）带式焙烧机工程脱硫装置除尘器灰斗发生一起较大坍塌事故，造成4人死亡，2人受伤，直接经济损失706.5万元。

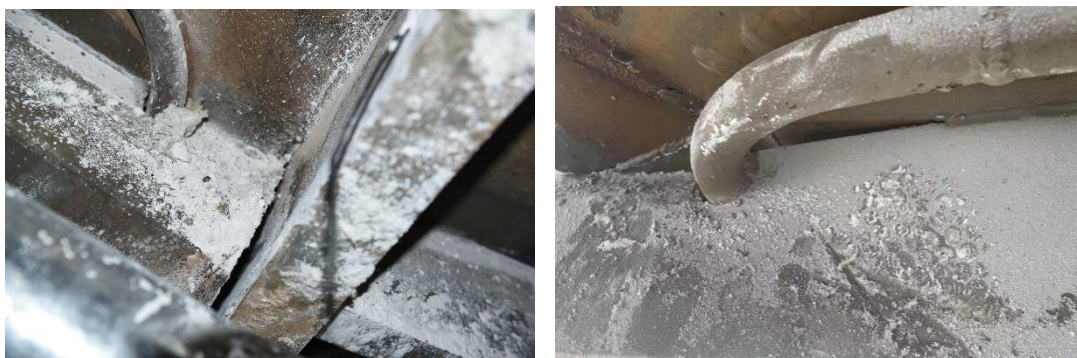
**事故 D 灰斗壁板加劲肋破坏情况：**部分加劲肋之间的连接焊缝及加劲肋与壁板间的连接焊缝发生断裂（见图 13）；角部加劲肋发生较大变形。加劲肋自身未发生断裂（见图 14）。

图 13 事故 D 灰斗加劲肋之间、加劲肋与壁板之间焊缝破坏情况

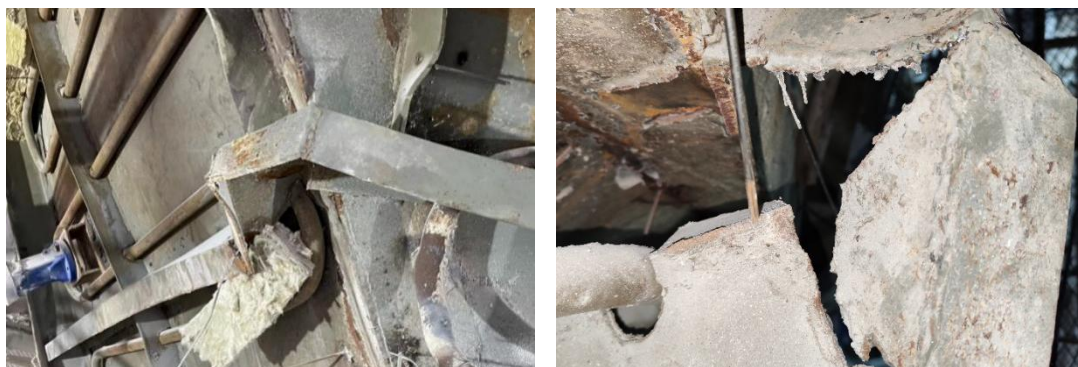
图 14 事故 D 灰斗水平加劲肋角部焊缝破坏情况

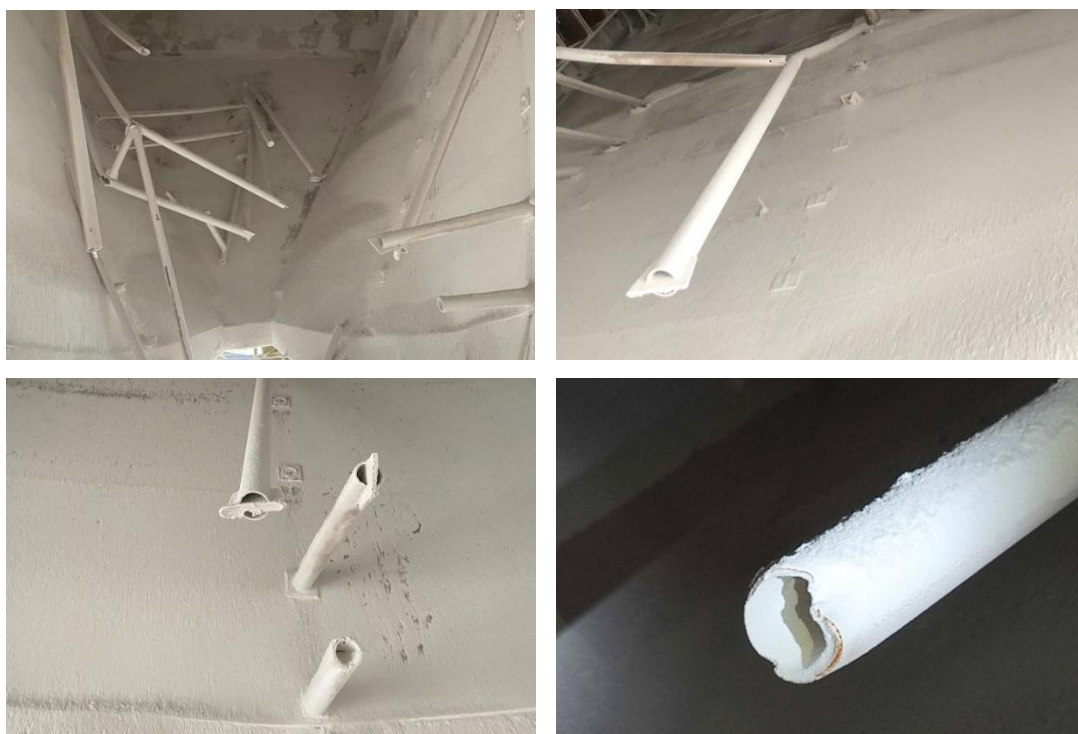
图 15 事故 D 灰斗内部管撑破坏情况

**事故 D 灰斗内部管撑及竖向钢柱破坏情况：**个别管撑自身被拉断，部分管撑端部节点板焊缝被拉断，竖向钢柱伴随着管撑的破坏而失效（见图 15）。

②考虑施工缺陷的实测工况四<sup>5</sup>计算结果表明，管撑的最大应力比为 2.276，加劲肋最大应力比为 1.393，灰斗结构存在多处构件不满足承载能力。与不考虑施工缺陷的实测工况三计算结果相比，工况四灰斗结构中最大应力比约有 15% 的增大，远离缺陷位置的灰斗构件应力变化不大。

事故灰斗中积灰严重超载，导致灰斗管撑与加劲肋发生失效，是本次灰斗结构发生破坏的直接原因；设计和施工的缺陷，如设计图纸中部分区域涉及三道焊接工序重叠在管撑端部区域；施工中竖向加劲肋[16a 顶部焊接存在多处缺漏等，

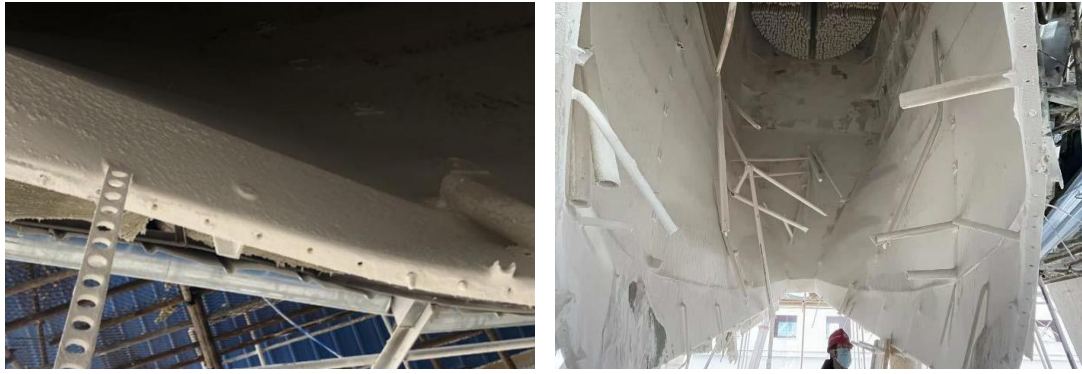
图 16 事故 D 灰斗底部斜槽破坏情况

**事故 D 灰斗返料槽破坏情况：**事故 D 灰斗破坏后，与灰斗底部相连的斜槽仍然完整保留在灰斗底部，灰斗与斜槽间连接仍保持完好，斜槽伴随着灰斗壁板的变形发生较大变形（见图 16）。

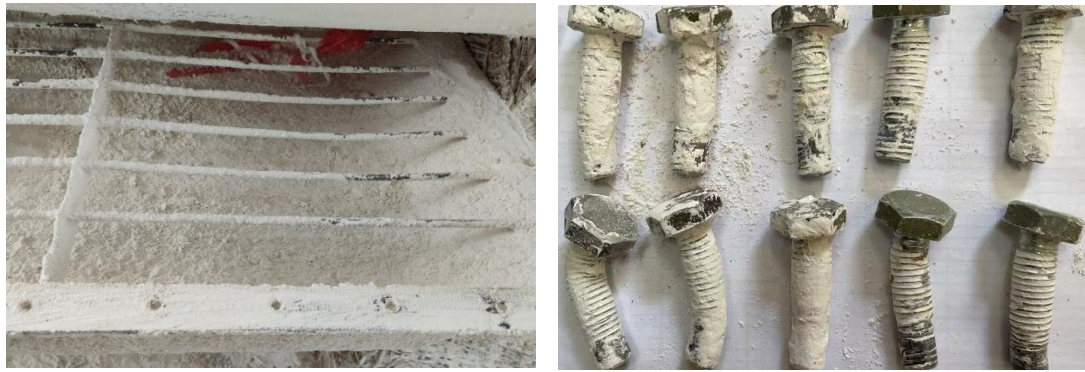
图 17 事故 D 灰斗底部流化槽破坏情况

**事故 D 灰斗流化槽破坏情况：**流化槽本身无明显破坏，流化槽与灰斗连接螺孔无明显变形、破坏，但部分连接螺栓存在较大弯剪变形（见图 17）。

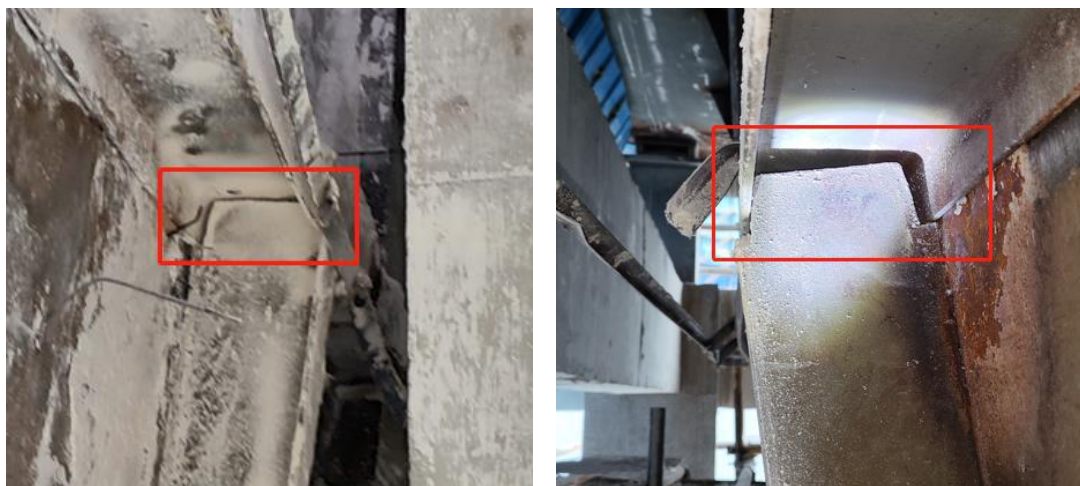
**焊接缺漏情况：**设计文件中，竖向加劲肋[16a 顶部与水平加劲肋[16a 采用腹板角焊缝连接，现场此处焊缝存在多处缺漏情况（见图 23）。

图 23 事故 D 灰斗加劲肋焊接存在缺漏

降低了灰斗的承载能力及整体性，减少了灰斗的安全裕度，是本次事故灰斗破坏的间接原因。

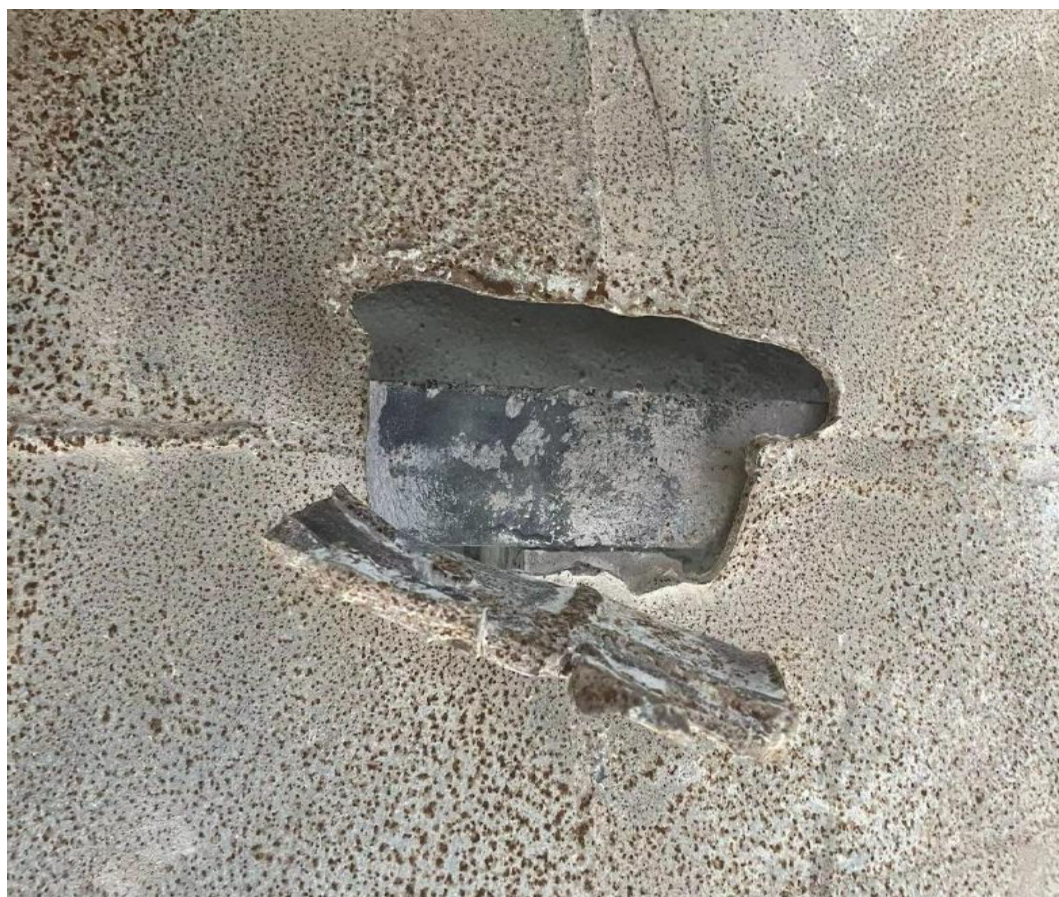
**焊缝相交情况：**根据现场勘查，第七层管撑与壁板的连接焊缝、壁板与壁板的连接焊缝、加劲肋与壁板间的连接焊缝所在的节点位置在破坏发生前存在严重漏灰现象。现场的实际焊缝存在焊缝相交，第七层管撑端部位置的灰斗壁板被撕裂，管撑端部穿心板与灰斗壁板间焊缝被拉断（见图 24）。

图 24 事故 D 灰斗第七层节点内部焊缝相交处破坏情况
