# 马鞍山安徽马钢矿业资源集团南山矿业有限公司“10·12”一般机械伤害事故调查报告

2023 年 10 月 12 日 13:25 左右，安徽马钢矿业资源集团南山矿业有限公司铁运车间发生一起机械伤害事故，造成 1 人死亡。

经调查认定，“10·12”事故是一起因员工违章作业造成的一般生产安全责任事故。

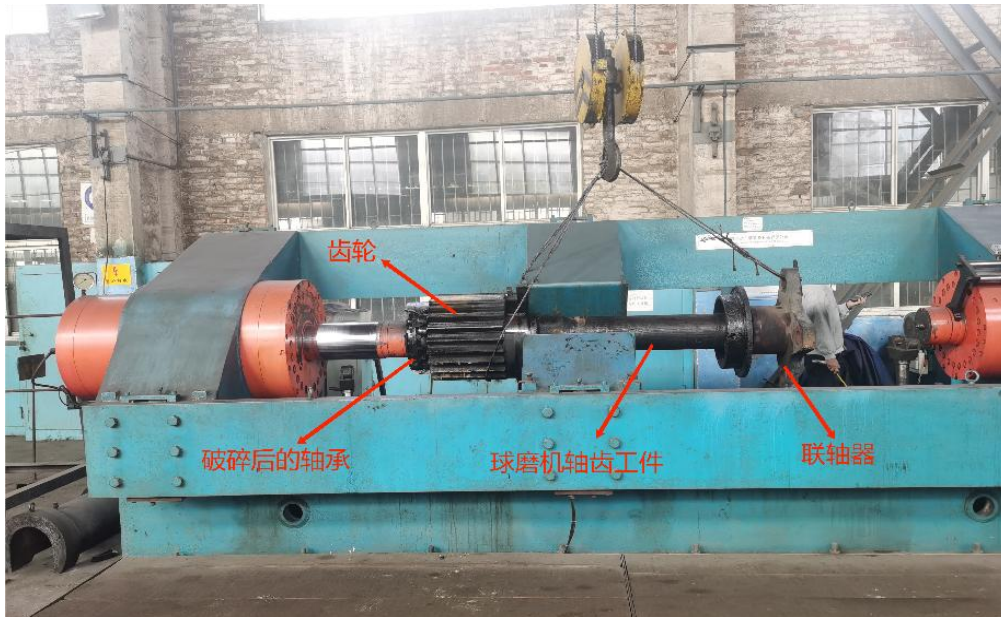
图 1：球磨机轴齿工件示意图

事发时正在进行检维修作业的系球磨机轴齿工件，由轴、齿轮、轴承、联轴器构成，为铁质材料，总重量 1300kg。其中，轴长 1977mm，轴身有五个台阶部位，用于安装和分离齿轮、轴承、联轴器等部件，其顶端直径 $\Phi 200\text{mm}$ ；轴承安装于轴顶端台阶位置，该轴承为调心滚子轴承，内径 $\Phi 200\text{mm}$ ，外径 $\Phi 420\text{mm}$ ，宽 $\Phi 138\text{mm}$ ；齿轮通过键、键槽安装在距顶端轴承下方 $\Phi 132\text{mm}$ 的台阶位置，齿轮内径 $\Phi 240\text{mm}$ ，外径 $\Phi 500\text{mm}$ ，宽 $\Phi 410\text{mm}$ ；联轴器安装在轴尾部（见图 1）。按照压退机使用说明书的要求，对球磨机轴齿工件进行退卸作业需要更换匹配的移动支撑装置支撑固定对正，并更换匹配的退卸液压缸活塞杆（即退卸液压缸活塞杆直径应小于工件轴顶端直径）。

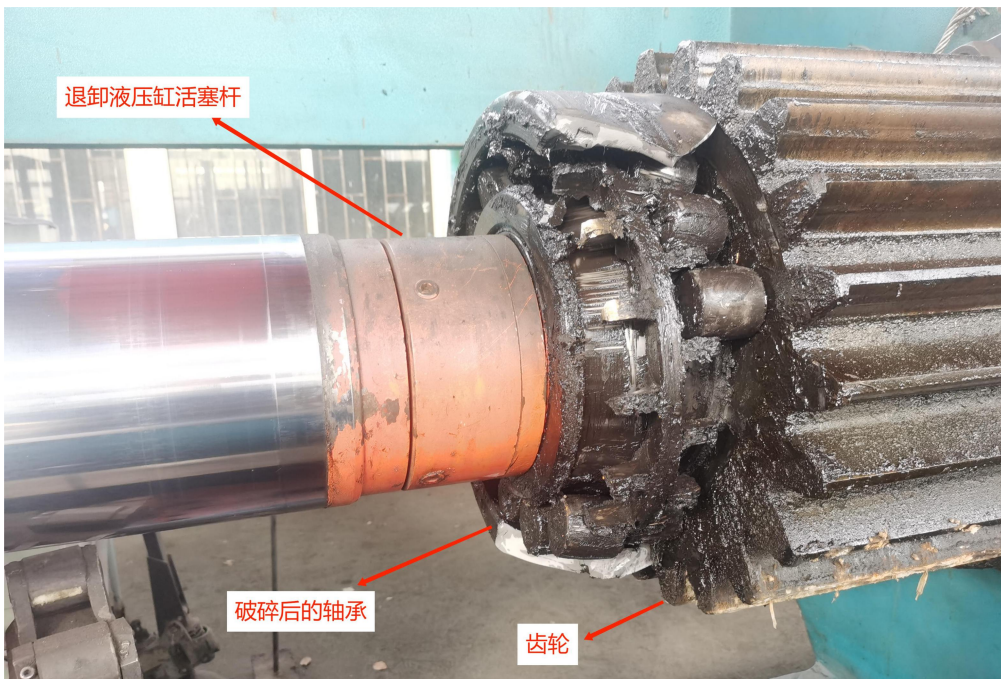
经调查，本次事故中铁运车间检修综合班人员在使用压退机对球磨机轴齿工件进行退卸作业时，违反《LYTL 机车车辆轮对压退机安全技术操作规程》第 4 条之规定<sup>1</sup>，仅使用钢丝绳吊运工件，未使用匹配的移动支撑装置对工件实施精确定位、固定对正，且未更换匹配的退卸液压缸活塞杆。最终导致球磨机轴齿工件上的齿轮与轴承接触后，退卸液压缸活塞杆施加的退卸力直接作用在轴承上（见图 2）。

图 2：退卸液压缸活塞杆与轴承、齿轮接触情况

1.作业人员在退卸轴承和齿轮过程中，轴承与齿轮间掉入轴承滚珠。因退卸液压缸活塞杆径（ $\Phi 220\text{mm}$ ）大于轴承内径（ $\Phi 200\text{mm}$ ），造成退卸压力直接作用在轴承上。当液压缸退卸压头、轴承、异物和齿轮接触后，退卸压力快速上升，因液压缸退卸能力远大于轴承最大承受载荷，轴承外圈局部受力超过材料最大许用应力后，轴承外圈产生局部裂纹并发出异响，指挥人员未按照《LYTL 机车车辆轮对压退机安全技术操作规程》第 5 条<sup>2</sup>之规定立即指挥停止作业，最终导致轴承外壳碎裂。

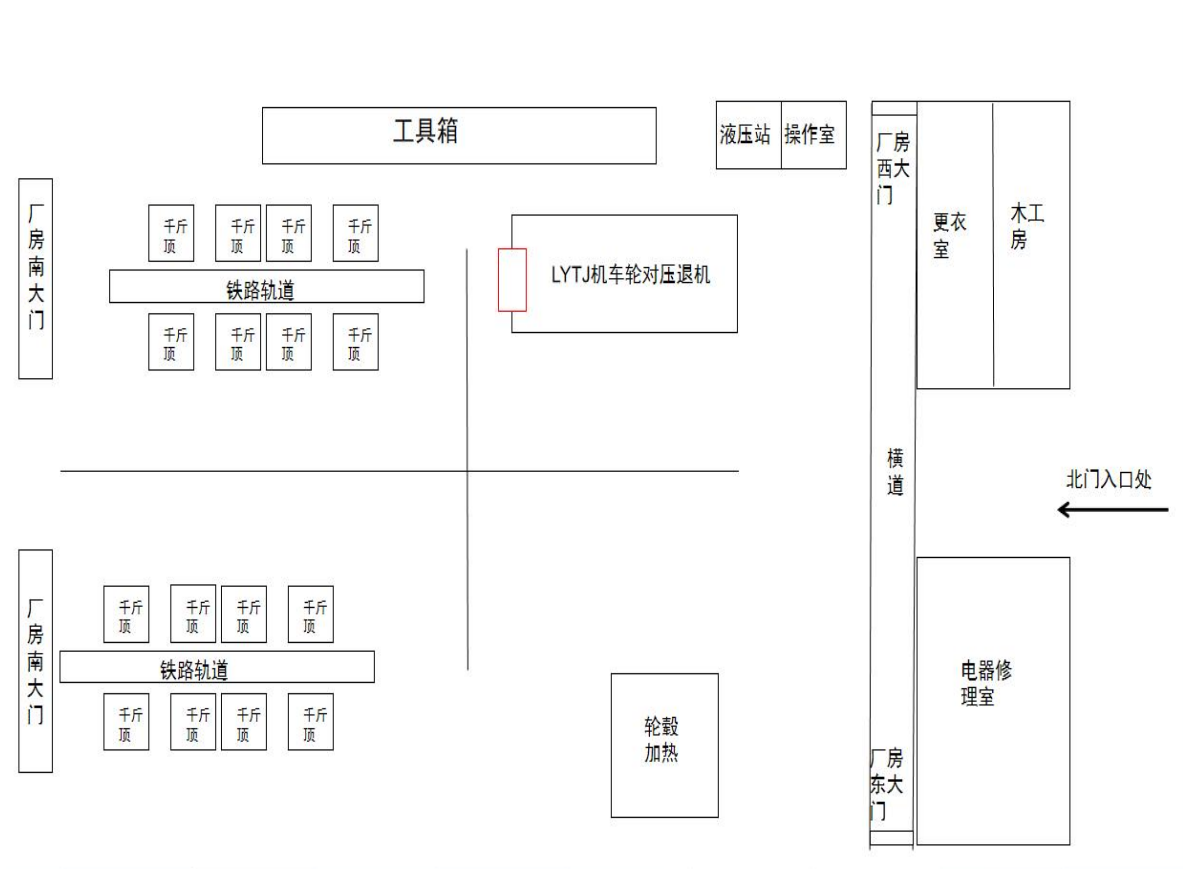
图 3：铁运车间机车年修厂房平面图

事故现场位于马钢南山矿业公司铁运车间检修综合班机车年修厂房的机修工区。机车年修厂房为南北走向，东侧为金加工厂房，西侧为列车大修厂房，北侧为办公楼。机车年修厂房有东、南、西、北四个通道大门，从北侧通道大门进入后，左侧为电气修理室，右侧为更衣室、木工房。厂房内东边有铁路轨道、千斤顶、轮毂加热设备，西边有铁路轨道、千斤顶、压退机设备以及工具箱、液压站、操作室（见图 3）。

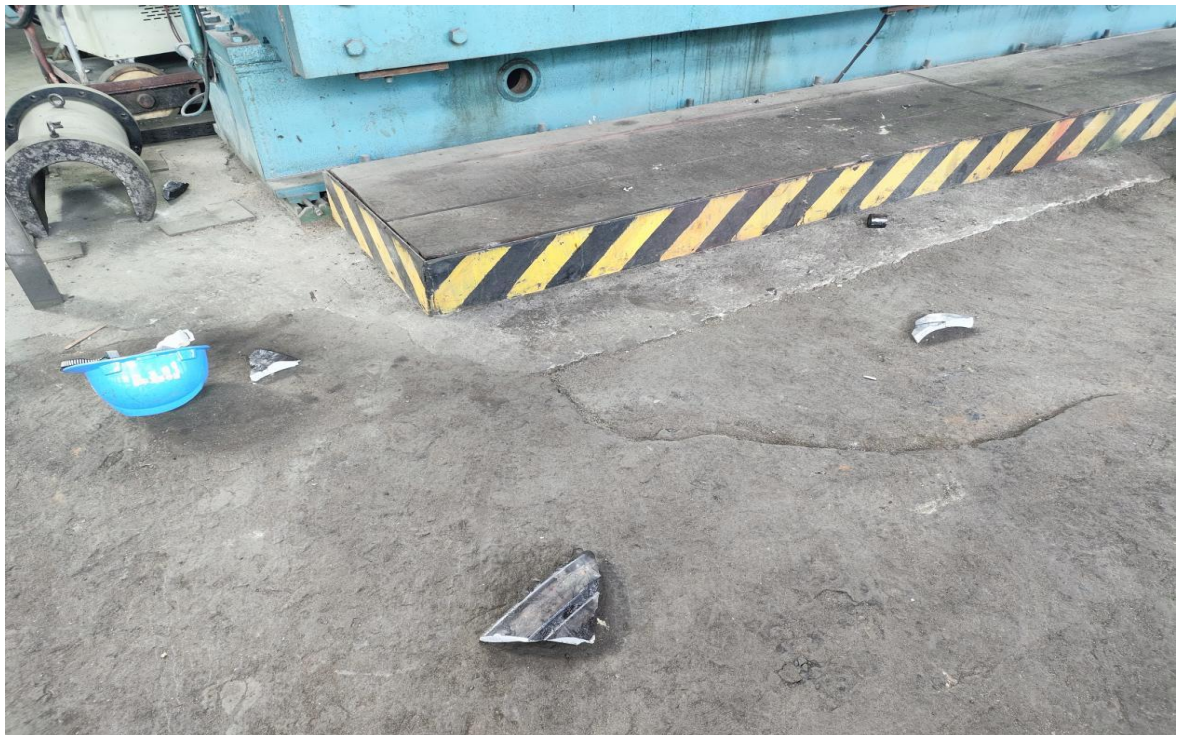
事故发生后，压退机设备处于紧急停机状态下，其退卸液压缸设备处于保压状态。压退机床身工作台上有一件球磨机轴齿工件，该球磨机轴齿工件中心轴与压退机退卸液压缸中心线约持平，球磨机轴齿工件的齿轮与尾部联轴器处分别被钢丝绳缠绕起吊于上方双梁桥式起重机起重钩上。压退机附近散落有轴承外壳碎片（见图 4）、轴承滚珠和一顶蓝色安全帽，地面有若干血迹。

图 4：轴承外壳碎片

发现异常后，现场指挥员朱某伟违反《LYTL 机车车辆轮对压退机安全技术操作规程》之规定，未立即指挥停止作业，与周某春、周某龙两人违章从正对球磨机轴齿工件的方向靠近压退机查找异响声音来源；此时球磨机轴齿工件的轴承因被挤压后受力不均且承受远超其额定静荷载的退卸力，突然发生碎裂，一块轴承外壳碎片飞出击中周某春颈部动脉处。

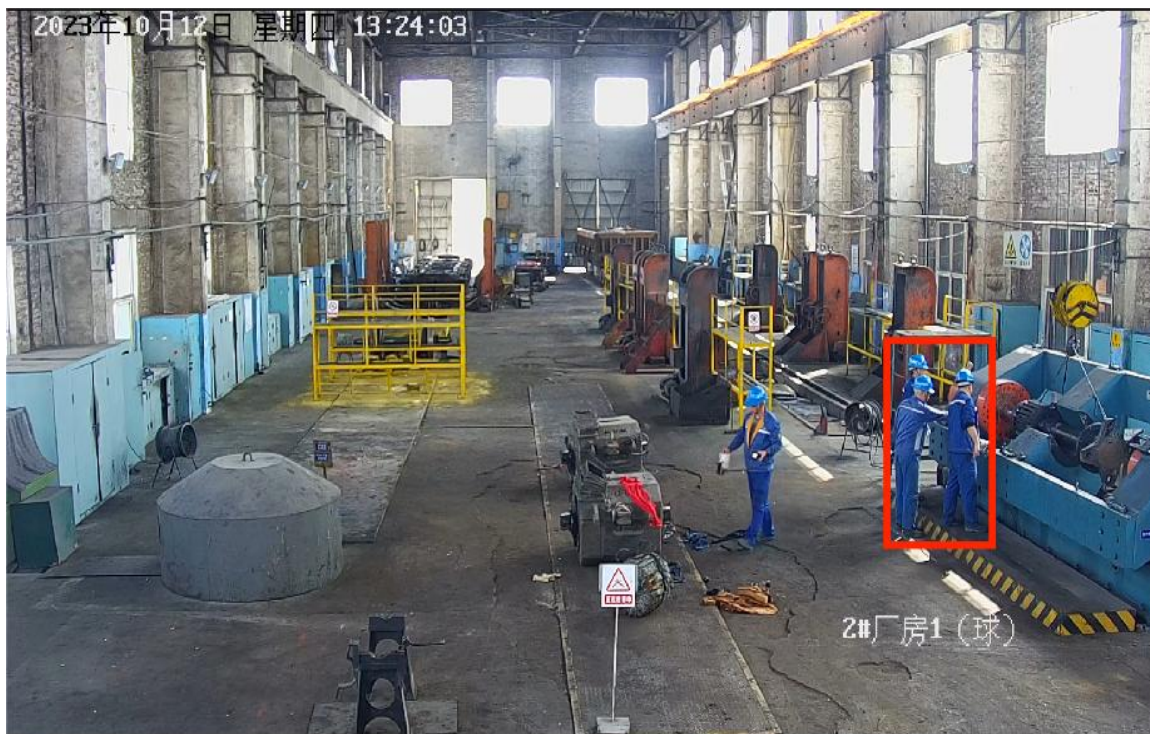
2.作业人员在退卸作业时没有按照《LYTL 机车车辆轮对压退机安全技术操作规程》第 5 条之规定站在球磨机轴齿工件 45°角两米以外,且违章从工件正面靠近查找异响声音来源(见图 5),最终导致一名作业人员被轴承外壳碎片击中要害。

图 5：事发时作业人员违章站位情况

2.周某春个人安全意识淡薄，在球磨机轴齿工件退卸作业过程中，违反《LYTL 型机车车辆轮对压退机操作规程》第 5 条之规定，违章站在球磨机轴齿工件正前方 2 米以内，导致被轴承外壳碎片击中要害。
