# 马鞍山市安徽马钢重型机械制造有限公司 “2022.10.10”一般机械伤害事故调查报告

2022年10月10日9:50左右，安徽马钢重型机械制造有限公司作业人员在马钢股份公司炼铁总厂C#烧结机环式冷却机内调试台车过程中，发生一起机械伤害事故，造成1人死亡。

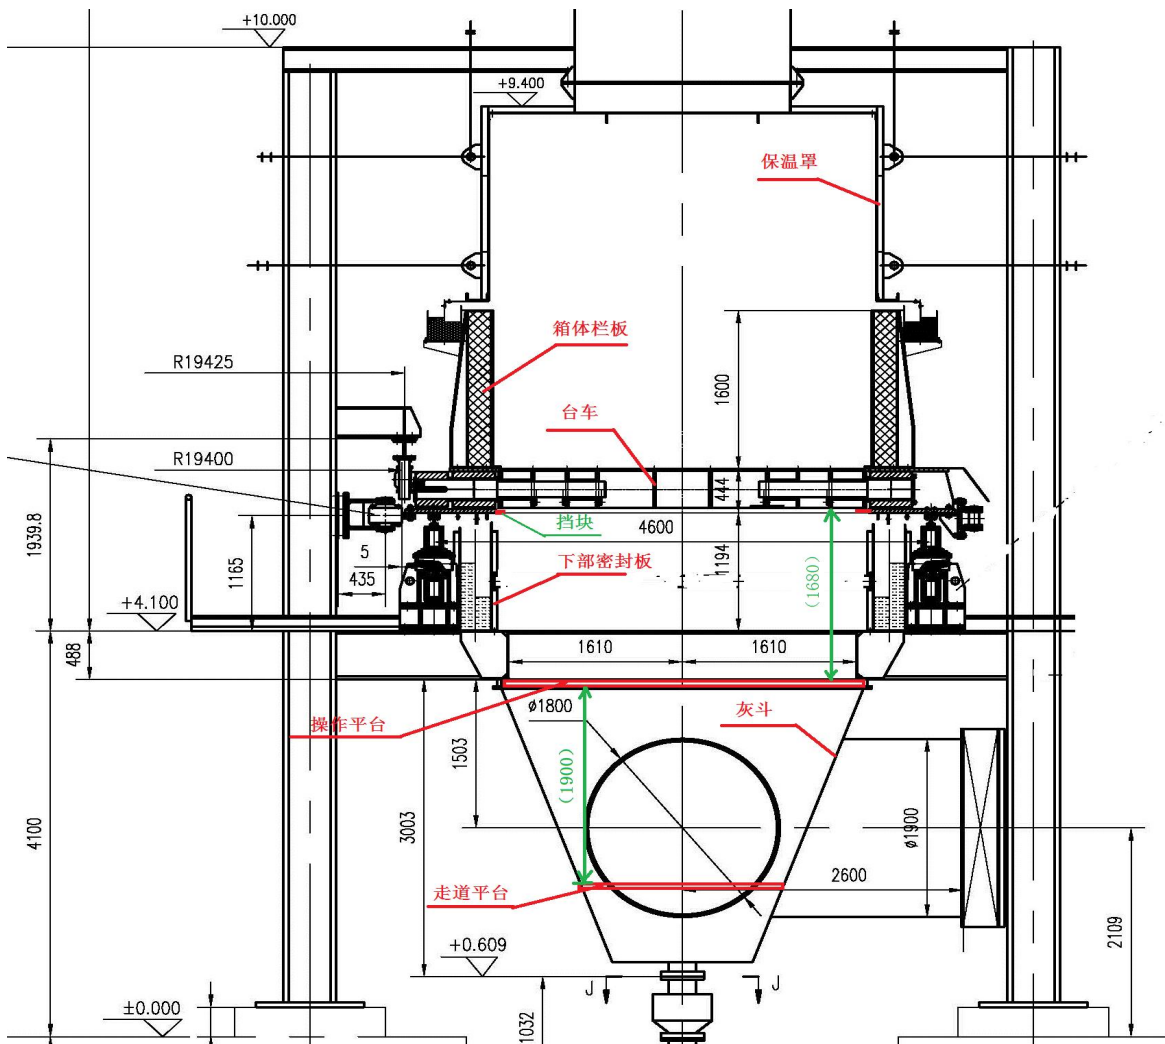
C#烧结机环冷机风箱内部分为：台车、台车上部密封空间、台车下部密封空间。台车上部密封空间由保温罩、箱体栏板构成；台车下部密封空间由下部密封板、灰斗等构成。因台车调平工作需要，作业人员在风箱内部使用脚手架搭建了操作平台。操作平台距离灰斗中的走道平台距离为1900mm，6#台车挡块与脚手架平台垂直距离为1680mm，6#台车挡块距离7号台车挡块1900mm（见图五）。

图五：C#烧结机环冷机风箱内部架构图

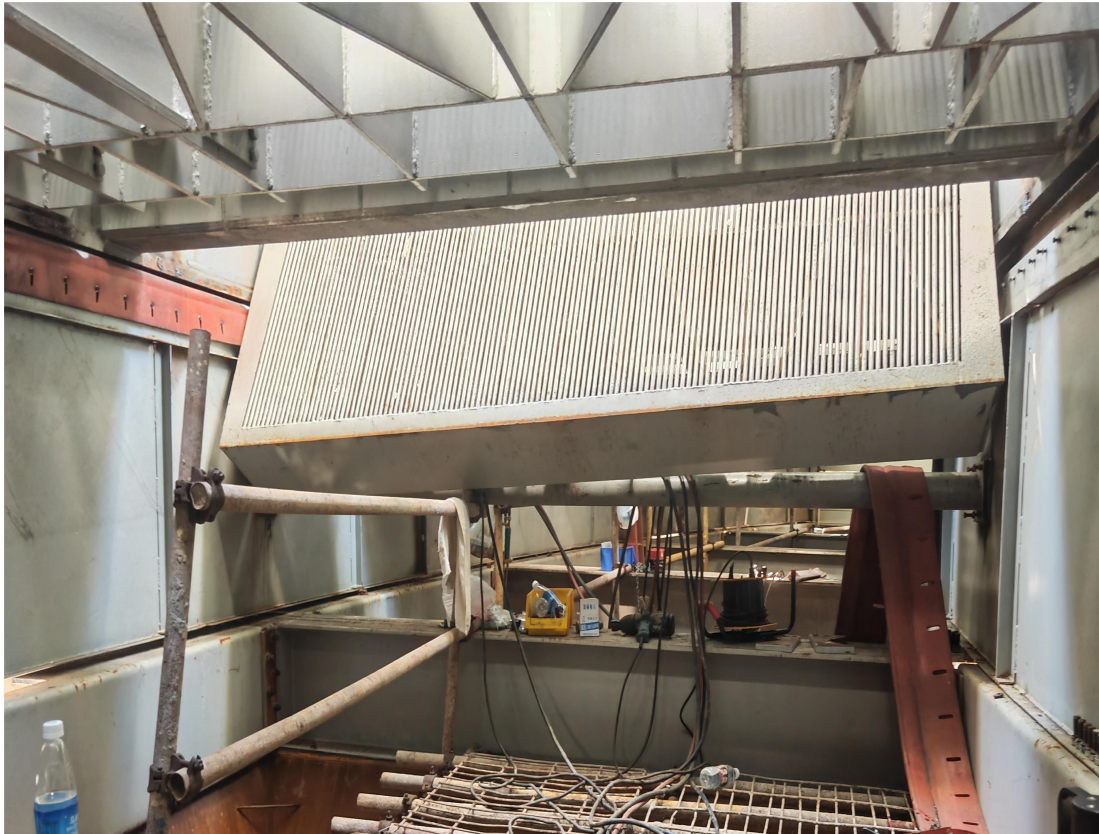
C#烧结机环冷机台车是由钢结构件制造而成，台车两侧长 3400mm，外侧宽 1548.4mm，内侧宽 1281.3mm，台车厚度为 380mm。制造台车使用的钢材厚度为 25mm，台车本体自重 2.317t（见图六）。

图六：发生事故的 C#烧结机环冷机 6#台车

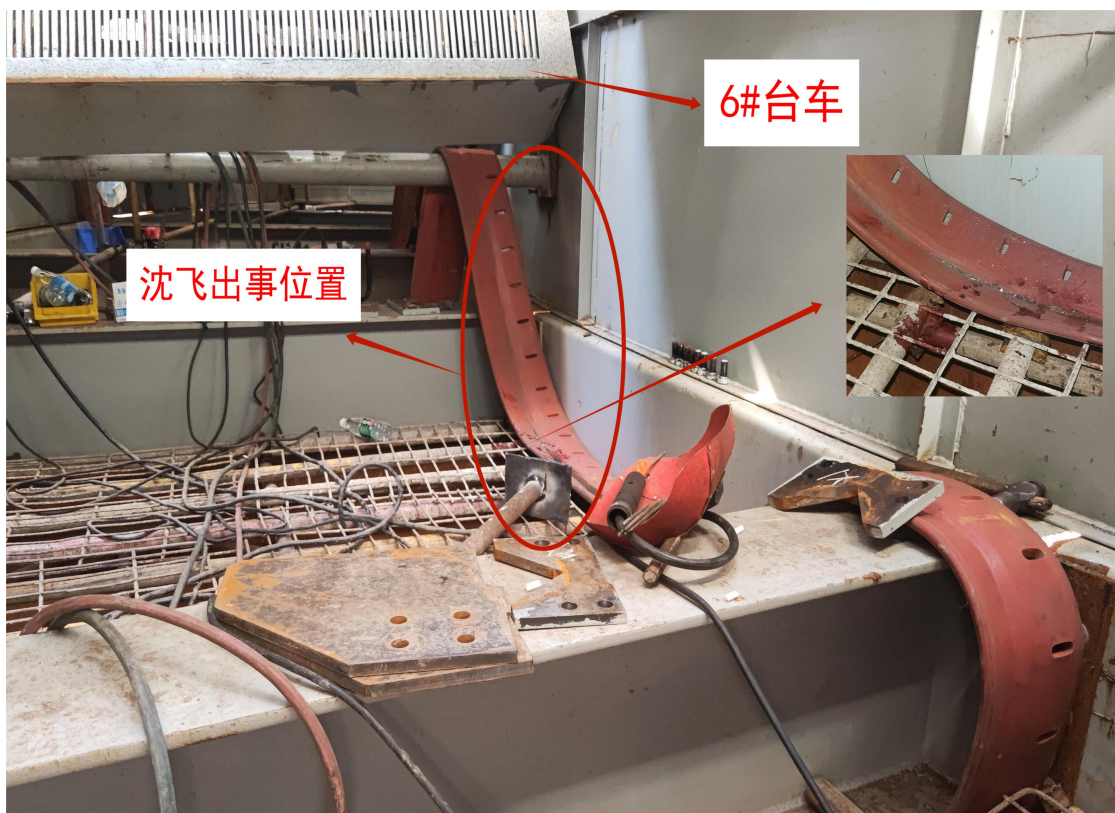
事故发生后，因应急救援需要，原始现场已被破坏。调查组经现场勘查，并结合事发时现场救援人员描述等信息综合分析，还原事故现场如下：事故中心现场位于马钢股份公司炼铁总厂 C#烧结机环冷机风箱内部 6#台车正下方。事发后，沈某倒在 6#台车与 7#台车之间的脚手架作业平台上，头朝 6#台车方向，脚朝 7#台车方向（见图十）。6#台车下方焊接的挡块已断裂脱落于地面（见图十一、图十二、图十三）。通过专家组现场勘查以及第三方检测鉴定机构检测确认，6#台车的挡块未严格按照《钢结构焊接规范》（GB 50661-2011）的标准焊接，固定 6#台车的 V 型卡板螺栓已全部拆除，6#台车处于倾覆状态。焊接用工具在 7#台车下方，固定 7#台车的 V 型卡板螺栓部分已提前拆除（见图十四）。

图十：事发后现场的情况

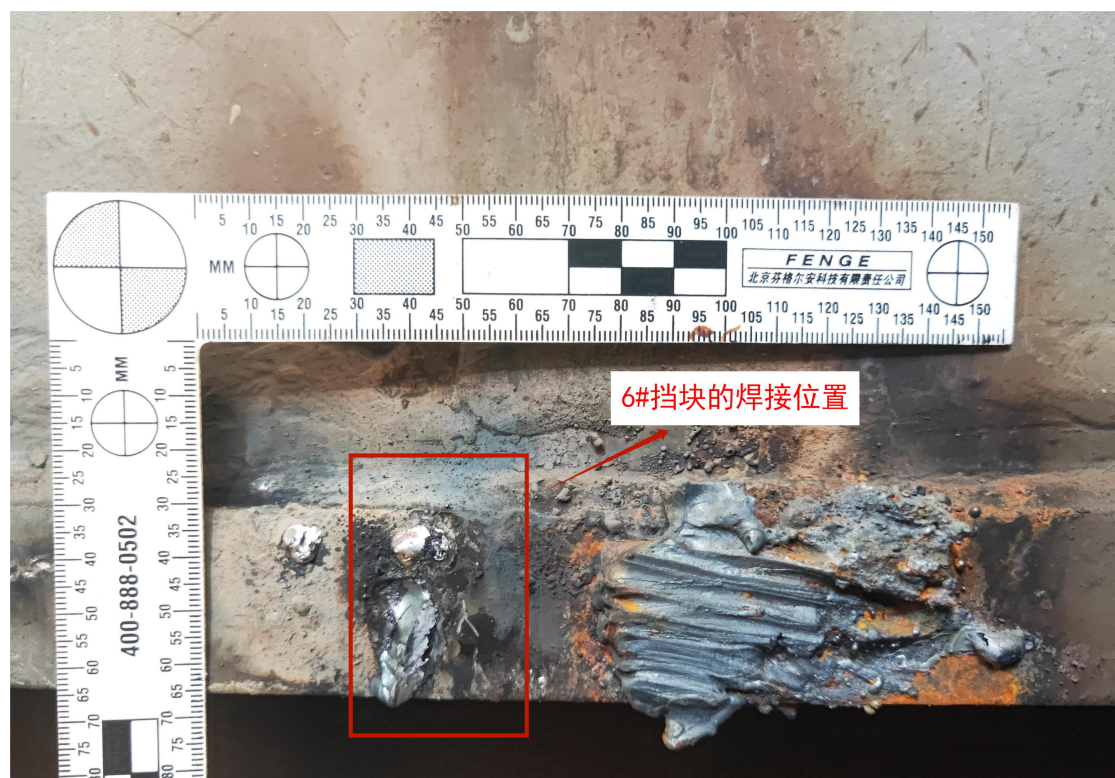
图十一：6#台车挡块在风箱内侧壁上的焊接痕迹

根据《江苏东大工程检测技术有限公司检测评估报告》（报告编号：（Z）120202211086）的检测鉴定意见：6#台车挡块的焊接位置至台车边缘距离最短为 5.5cm，最长为 25.5cm，离散性较大。6#台车挡块仅采用单面角焊缝进行焊接，且焊缝长度仅为 11.7mm，焊脚宽度仅为 3.03mm，未完全符合《钢结构焊接规范》（GB 50661-2011）第 5.4.2 条款<sup>6</sup>之规定，挡块的焊接效果未达到《C#环冷机台车辊臂现场整改方案》中对焊缝长度、焊脚宽度的要求，亦未达到作业现场安全技术负责人马某对焊缝长度、焊脚宽度的口头要求。采用里氏硬度仪对取样的铁块进行强度推定，结果表明，所采用的铁块钢材牌号不低于 Q420，与所采用的 J422 焊条不相匹配。此外，现场存在采用铁块的不同面进行焊接的现象。

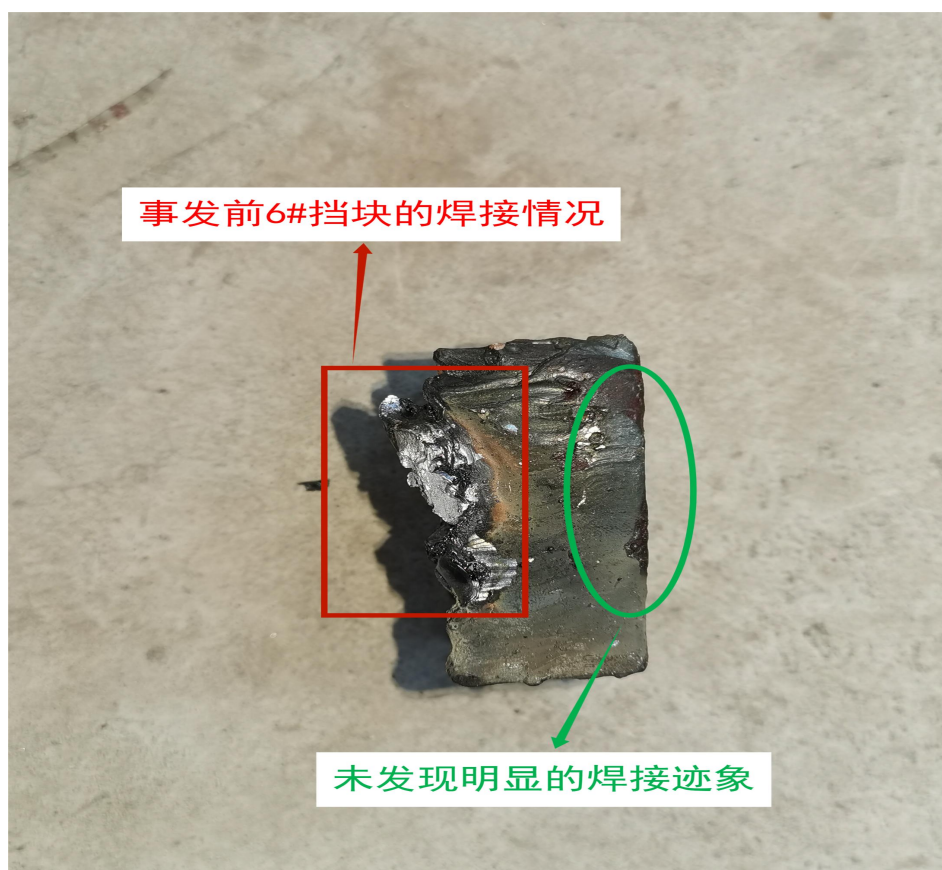
图十二：断裂的 6#台车挡块焊接情况

专家组经现场勘查并结合事发时在场人员的描述等信息综合分析，还原事故经过如下：2022年10月10日9:50左右，安全监护人员沈某站在C#环冷机内6#台车下方进行电焊作业的旁站监护。此时固定台车用的V型卡板螺栓已全部拆除，6#台车仅依靠焊接在台车下方风箱侧壁上的一个挡块支撑。支撑6#台车的挡块未严格按照《钢结构焊接规范》（GB 50661-2011）第5.4.2条款的规定，仅采用单面角焊缝进行焊接，且焊缝长度仅为11.7mm，焊脚宽度仅为3.03mm，其焊接效果未达到《C#环冷机台车辊臂现场整改方案》中对焊缝长度、焊脚宽度的要求，亦未达到作业现场安全技术负责人马某对焊缝长度、焊脚宽度的口头要求。该挡块无法承受6#台车重量，遂发生突然断裂，6#台车倾覆。

电焊工陈某在焊接作业过程中，对 6#台车的挡块未严格按照《钢结构焊接规范》（GB 50661-2011）的相关规定进行焊接，导致焊接效果未达到《C#环冷机台车辊臂现场整改方案》中对焊缝长度、焊脚宽度的要求，亦未达到作业现场安全技术负责人马某对焊缝长度、焊脚宽度的口头要求，最终挡块无法承受 6#台车的重量突然断裂，台车发生倾覆，是这起事故发生的直接原因。

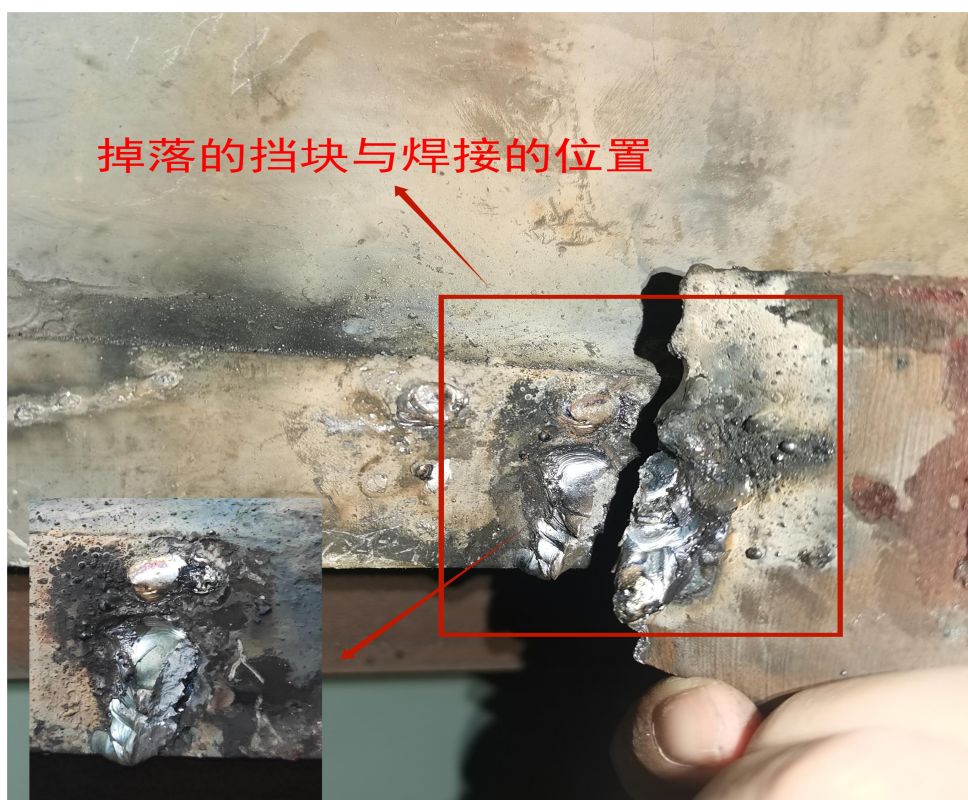
图十三：断裂的 6#台车挡块与风箱内侧壁上的焊接痕迹

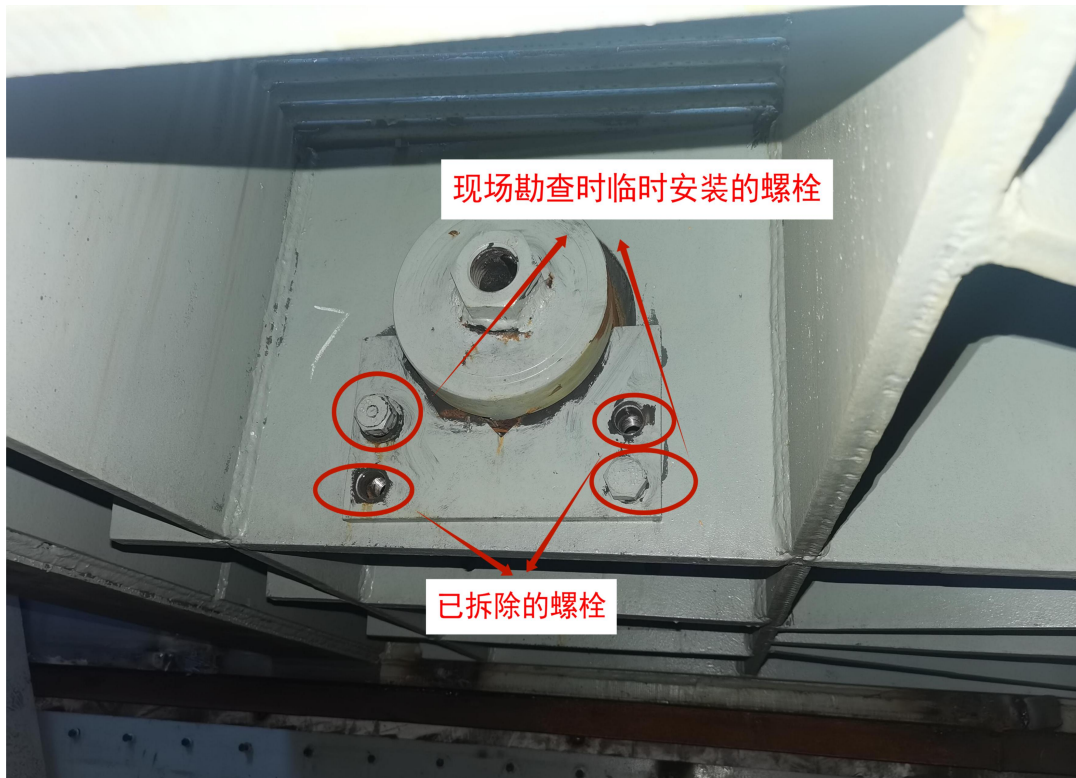
图十四：固定 7#台车的 V 型卡板情况
