# 马鞍山钢铁股份有限公司港务原料总厂

## “2.10”一般机械伤害事故调查报告

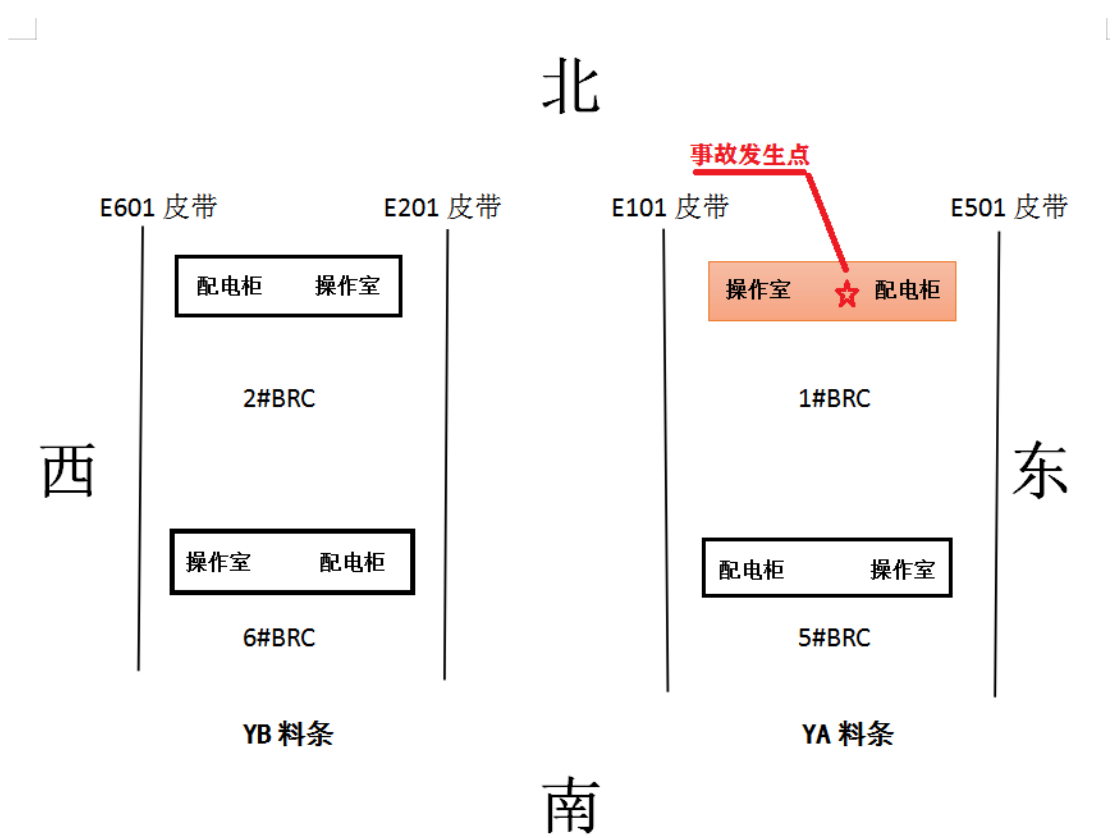
图一 现场平面示意图

发生事故的现场位于马钢股份公司港务原料总厂原料分厂的 1 号 B 型棚内。原料分厂 1 号 B 型棚位于港务原料总厂厂区西侧，紧邻长江。1 号 B 型棚内主要布置有两组一字型混匀矿（混匀加工后的含铁矿粉）料条和两台堆料机、四台混匀取料机（以下简称 BRC）。两组混匀矿料条都是南北走向、呈一字型、互相平行排布，1 号 B 型棚东侧的为 YA 料条，西侧的为 YB 料条。YA 料条上方，垂直于料条方向，安装有两台混匀取料机，一台位于 YA 料条北端，编号为 1#混匀取料机（简称 1#BRC），一台位于 YA 料条南端，编号为 5#混匀取料机（简称 5#BRC）。YB 料条相应位置为 2#BRC（北端）和 6#BRC（南端）。1#BRC 的西侧下方为 E101 皮带，E101 皮带为 1#BRC 的下流程设备，该皮带最终通往 20 号转运站（见图一）。死者李某斌被卷入 1#BRC 的机上皮带后，被下流程

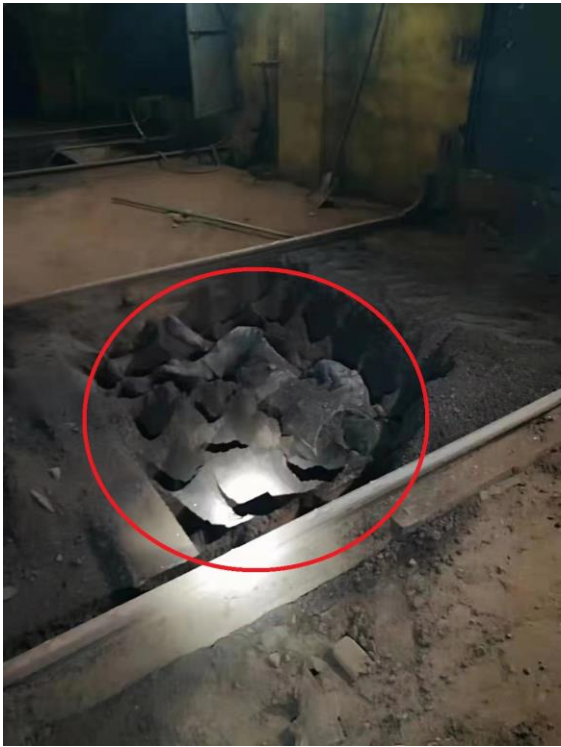
## 图二 李某斌被发现时的状态

皮带连续传送,最终卡在 20 号转运站 K301 下料槽格栅上(见图二)。

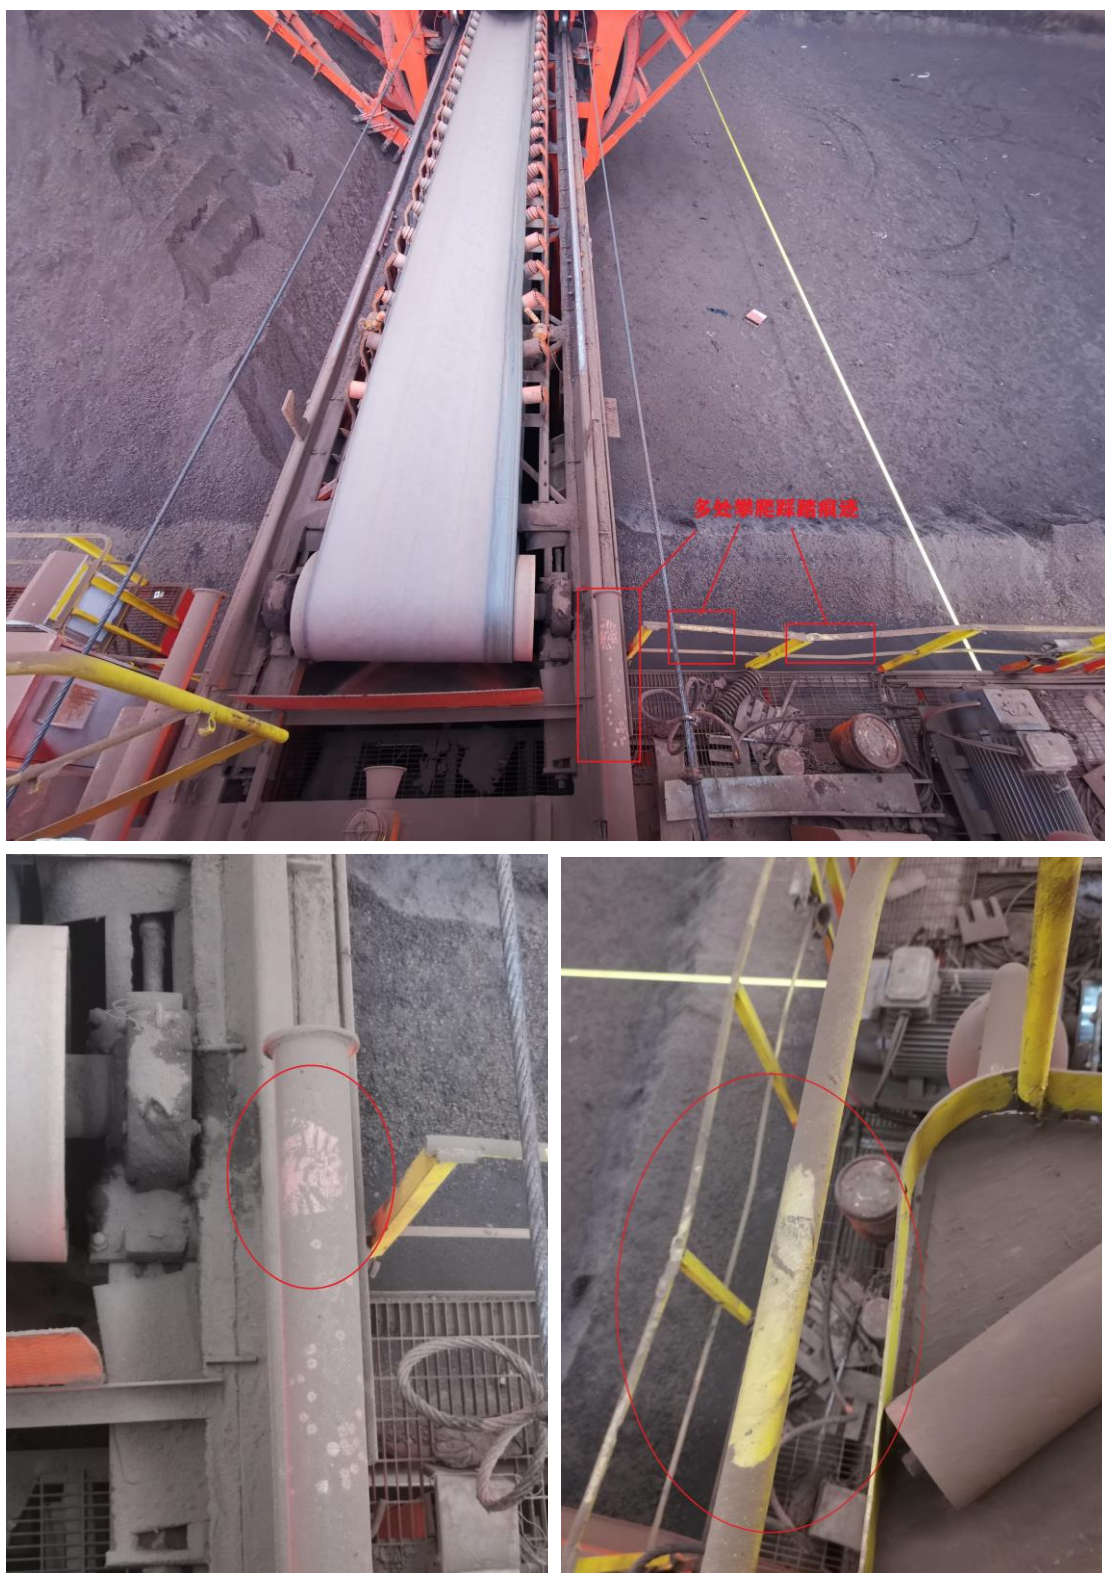
图四 1#BRC 护栏上的多处攀爬踩踏痕迹

混匀取料机操作室位于该机器的西端，东端为机上高压配电室，其操作室及高压电气室周边均设有高度为 1.1 米的安全栏杆和楼梯，两个圆形斗轮体平台周边也均设有安全栏杆和爬梯。经现场勘查，安全栏杆和安全区域外部设备表面发现多处攀爬踩踏痕迹（见图四）。

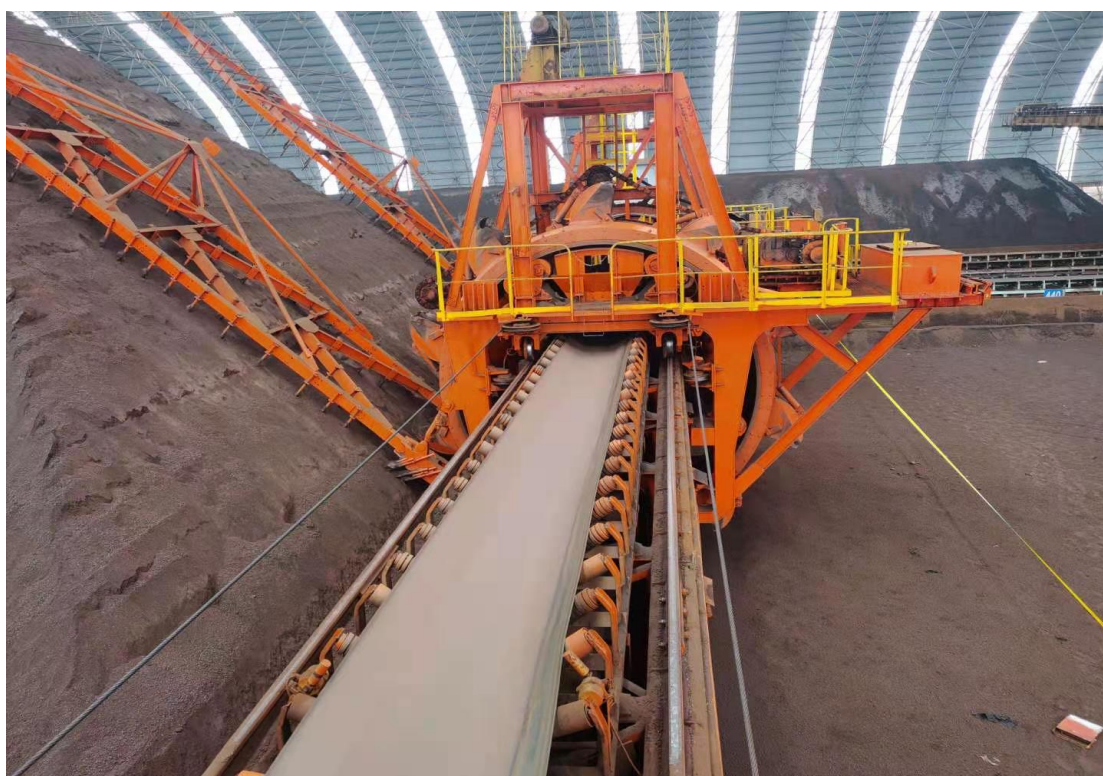
**图五 BRC 的机上皮带**

BRC 运行过程中，机上皮带是由东向西运转。机上皮带宽度为 1.2 米，距离地面高度为 4.7 米（见图五）。该事故发生在 1#BRC 的机上皮带与东侧斗轮体交汇处，距离东边高压配电室平台栏杆约 4 米处的皮带上。

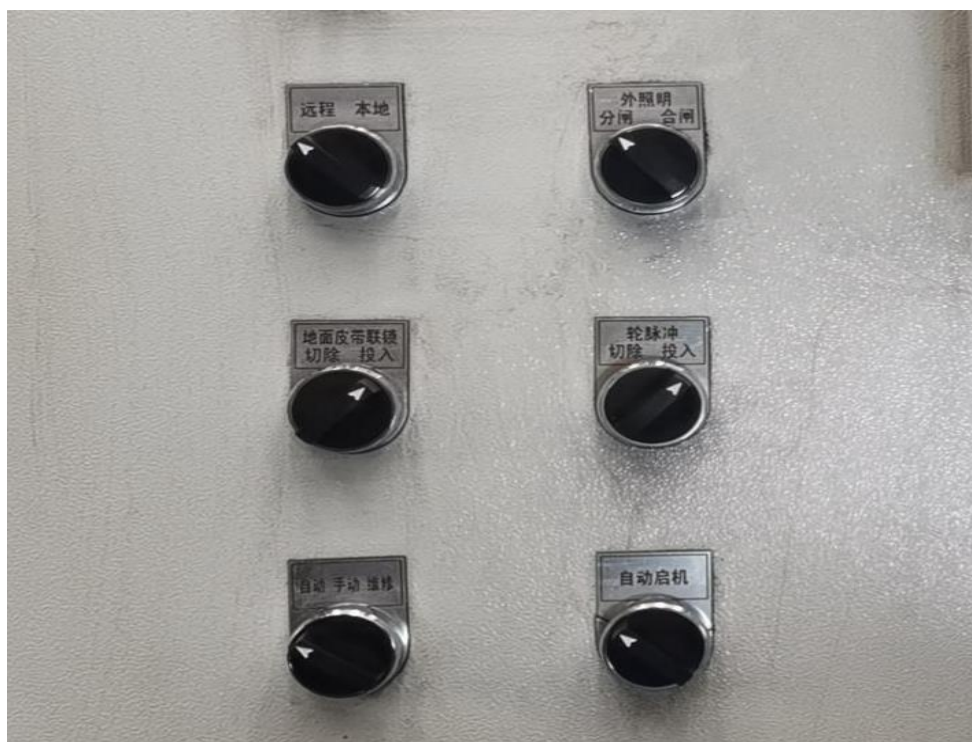
图七 事发后相关控制旋钮的位置

1#BRC 的操作室内安装有一台显示器和一个控制台（见图六）。经现场勘查发现，1#BRC 的控制台上的“远程、本

地”旋钮位于“远程”位置，“自动、手动、维修”旋钮位于“自动”位置（见图七）。

经调取中控系统后台数据分析，发现 1#BRC 于 2 月 9 日中午 13 时左右有三次状态变更，分别是“12:56:52”被设置为“单动操作模式”，“12:56:53”被设置为“联动操作模式”，“12:56:55”被设置为“操作台选远程操作”（见图八）。之后至 2 月 10 日凌晨死者李某斌接班时，1#BRC 的后台数据没有变化，设备状态一直处于“远程联动操作模式”，即中控操作人员可随时远程启动该设备进行生产。据此分析，2 月 9 日中午 13 时左右，有人在 1#BRC 的操作台上操作了相关旋钮。后经调阅 1#BRC 交接班记录（见图九）并询问得知，系乙班移动机操作工杨建军（2 月 9 日白班）进行的试机操作，其离岗时未按照 1#BRC 岗位操作规程（见图十）和安全技术措施（见图十一）的要求，将设备旋钮恢复到“0 位或“断开”档。

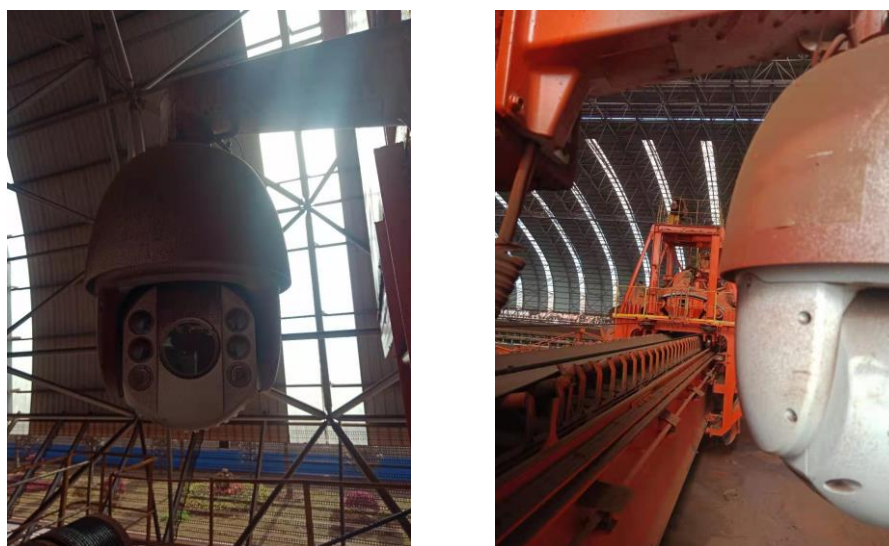
图十二 监控探头位置

经现场勘查，发现 1#BRC 的高压电气室旁边有一个赛安斯牌球形探头正对着机上皮带位置（见图十二）。调取该探头视频监控，发现其记录了事故发生的全过程（见图十三至

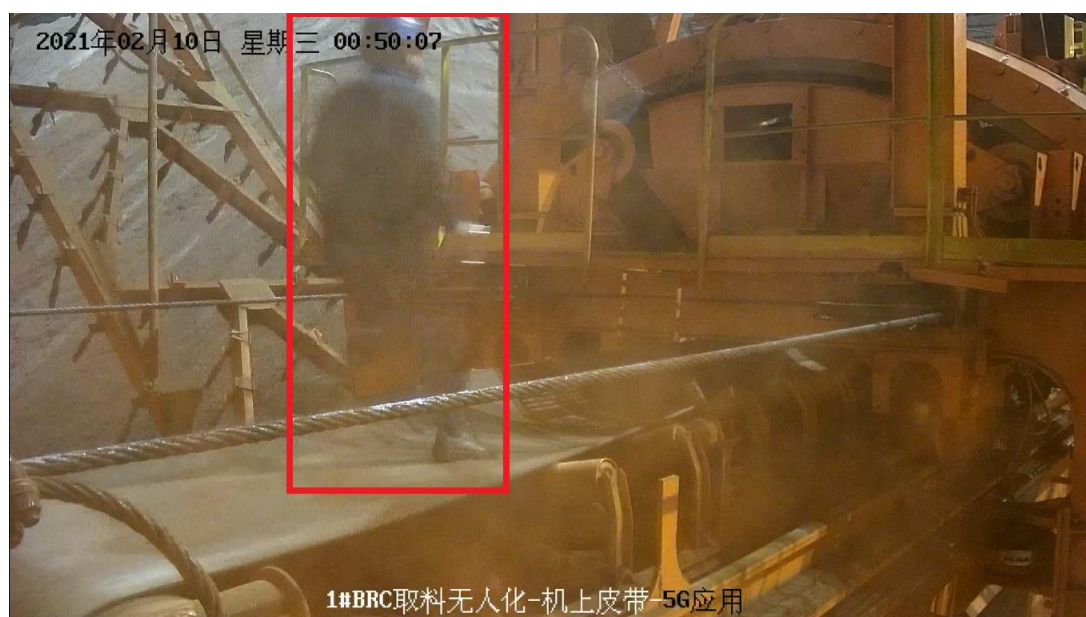
图十三 李某斌沿着 1#BRC 机上皮带向小车快步前进

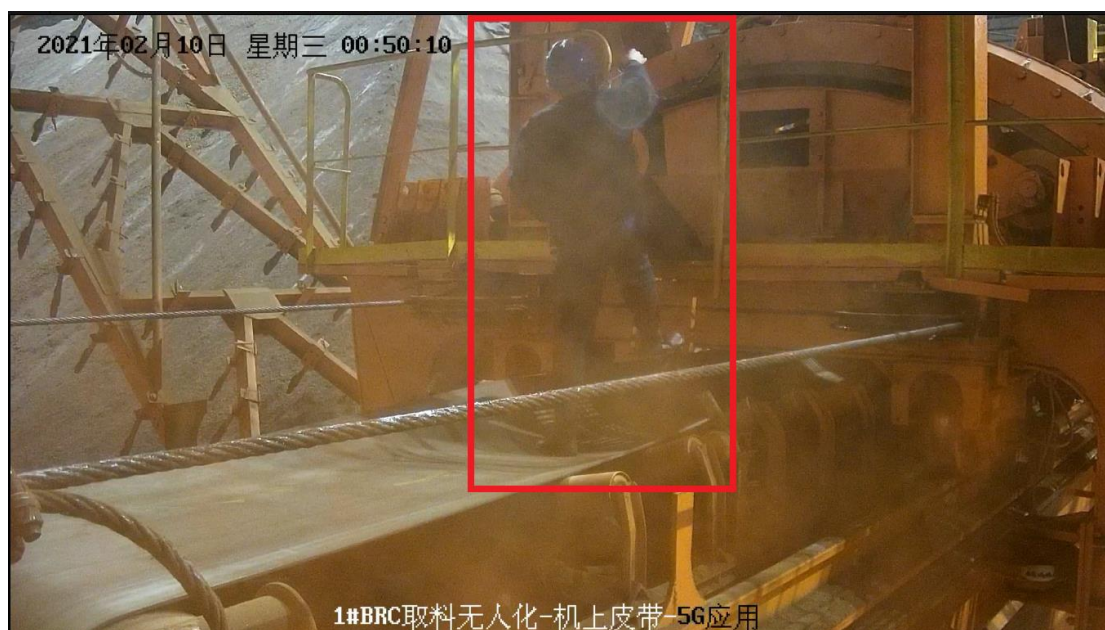
图十四 李某斌站立于 1#BRC 机上皮带与小车交汇处

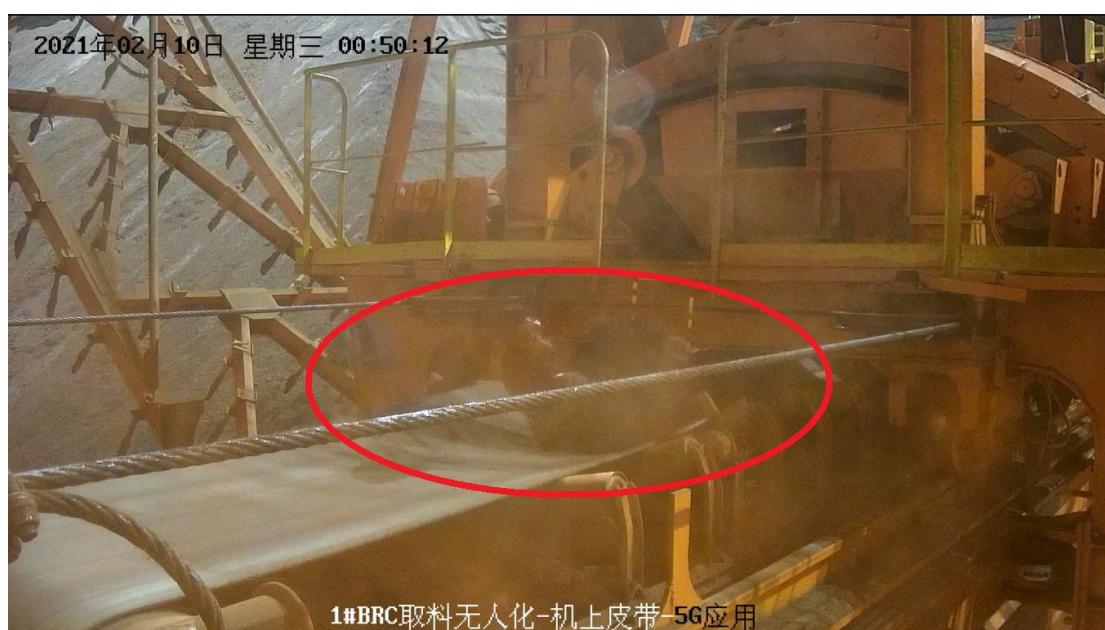
图十五 李某斌被突然启动的 1#BRC 机上皮带卷入

月9日白班)在1#BRC机上操作台进行试机操作,将设备设置为“远程联动操作模式”,且在离岗时未按照混匀取料机岗位操作规程将各操作开关恢复到“0”位或“断开”档,导致在中控系统中1#BRC一直显示“在线”状态,中控操作人员可随时远程启动该设备进行生产作业。2月10日凌晨,李某斌(2月9日大夜班)接到“5#BRC停机,转1#BRC继续生产”的指令后,沿着E501皮带东侧由南向北步行前往1#BRC,由东侧扶梯登上1#BRC,翻越高压配电室外侧护栏后,违反“四不要”规定踏上机上皮带,并在胶带上行走,后被小车护栏阻挡无法爬上小车。当其试图打开小车护栏上的防护铁链时,机上皮带突然启动将其卷入。随后李某斌被下流程皮带依次转运,最终卡在20号转运站K301格栅处被发现。

李某斌个人安全意识淡薄,未严格执行混匀取料机岗位操作规程和安全技术规范,随意在皮带机胶带上行走,严重违规作业,是该起事故的直接原因。

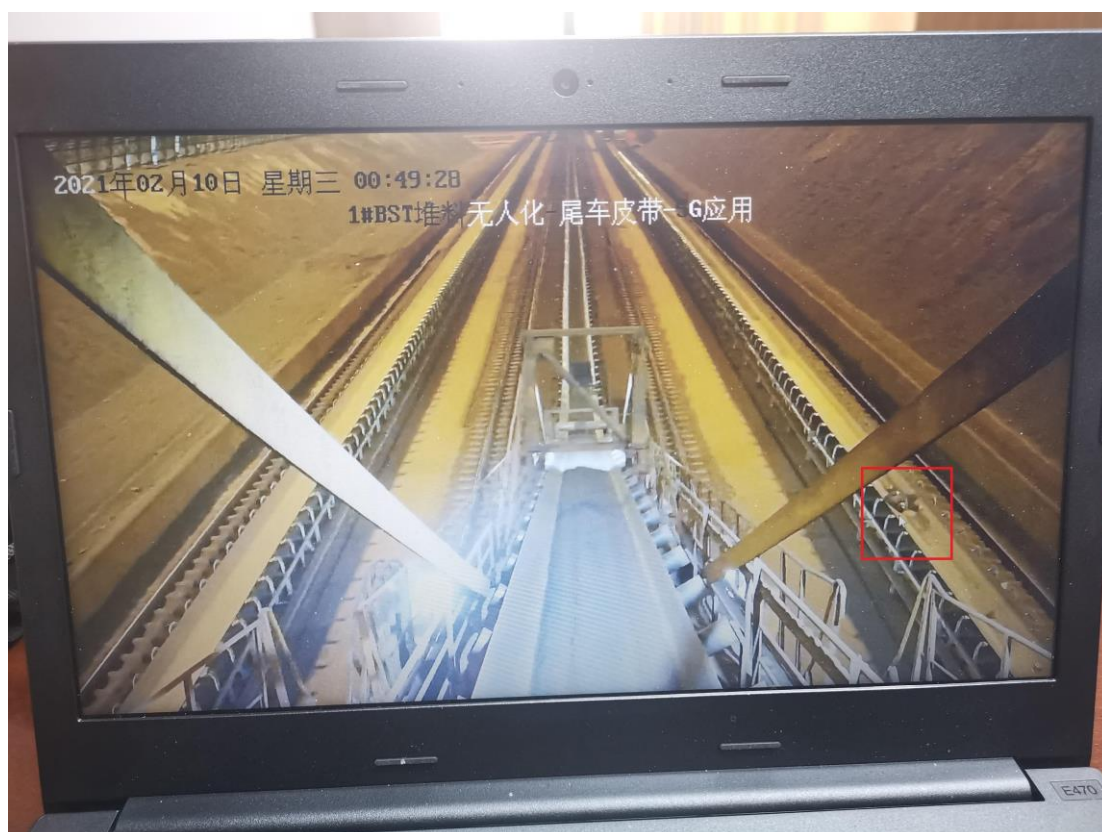
图十六 李某斌被下流程皮带转运
