# 马鞍山钢铁股份有限公司港务原料总厂 “9·13”一般物体打击事故调查报告

2021年9月13日11:07左右，马鞍山钢铁股份有限公司厂区内三铁南路与烧结南路交叉口东侧的防撞梁在拆除过程中，发生一起物体打击事故，造成1人死亡。

马鞍山市人民政府  
“9.13”一般物体打击事故调查组  
2021 年 12 月 28 日

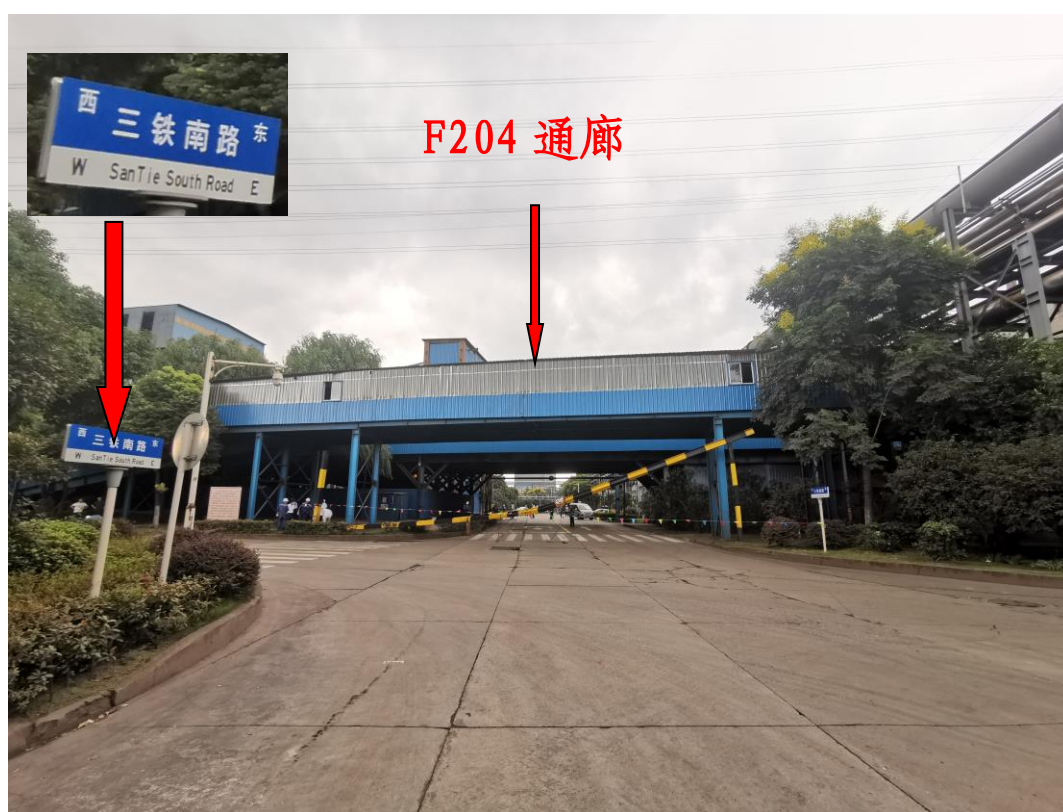
图一 马钢北区三铁南路与烧结南路交叉口（事故发生地）

事故现场位于马钢北区内三铁南路与烧结南路交叉口东侧的防撞梁处（见图一）。该防撞梁为南北走向，垂直于三铁南路，对南北横跨三铁南路的F204通廊形成保护。其构造为两根4.5米高的立柱和一根24米长的横梁组成的门型钢结构件；南北两端分别用四根六角螺栓与其下方的立柱固定（见图二），限高4.5米（见图三）。经现场勘查发现，

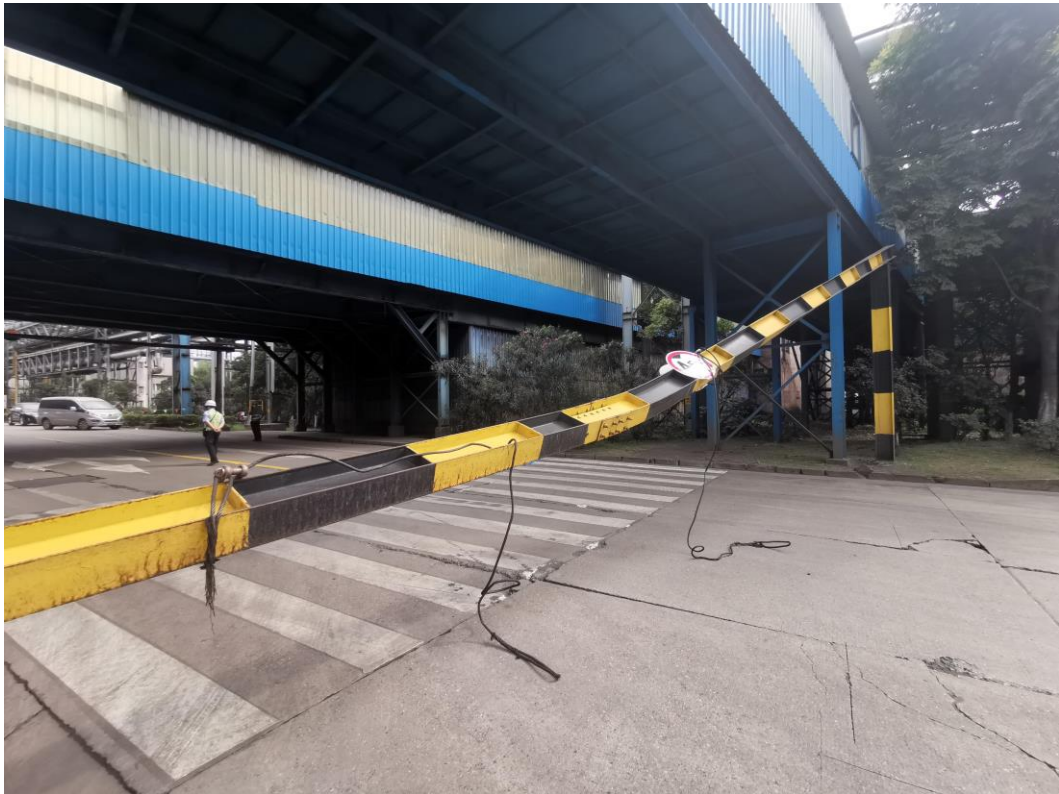
图四 横梁中部

事故发生后，横梁中间位置呈明显弯曲状态，横梁中点两侧各捆扎一根吊装用钢丝绳，均采用 U 型环固定，未见松动（见图四）；横梁北端已坠落至地面（见图五），固定横梁北端的四个螺栓均已被割断（见图六）；防撞梁北立柱附近地面有长约 4.3 米的铝合金梯子一个、气割枪一把、灭火器一瓶，气割枪橡胶软管分别连接在氧气瓶和乙炔瓶上，氧气瓶与乙炔瓶距离约 12 米（见图七）。

**2.未开展风险评估和隐患排查。**被撞后的防撞梁横梁已严重变形，导致其重心偏移、内部应力较大。拆除作业前，港务原料总厂、沈阳金辉公司相关人员均未对整个作业过程开展风险评估和隐患排查，仅按照普通吊装对横梁中心区域进行起吊固定，对横梁可能出现的翻转、摆动等险情未采取防范措施，作业人员未选取安全的作业区域进行作业<sup>⑥</sup>。

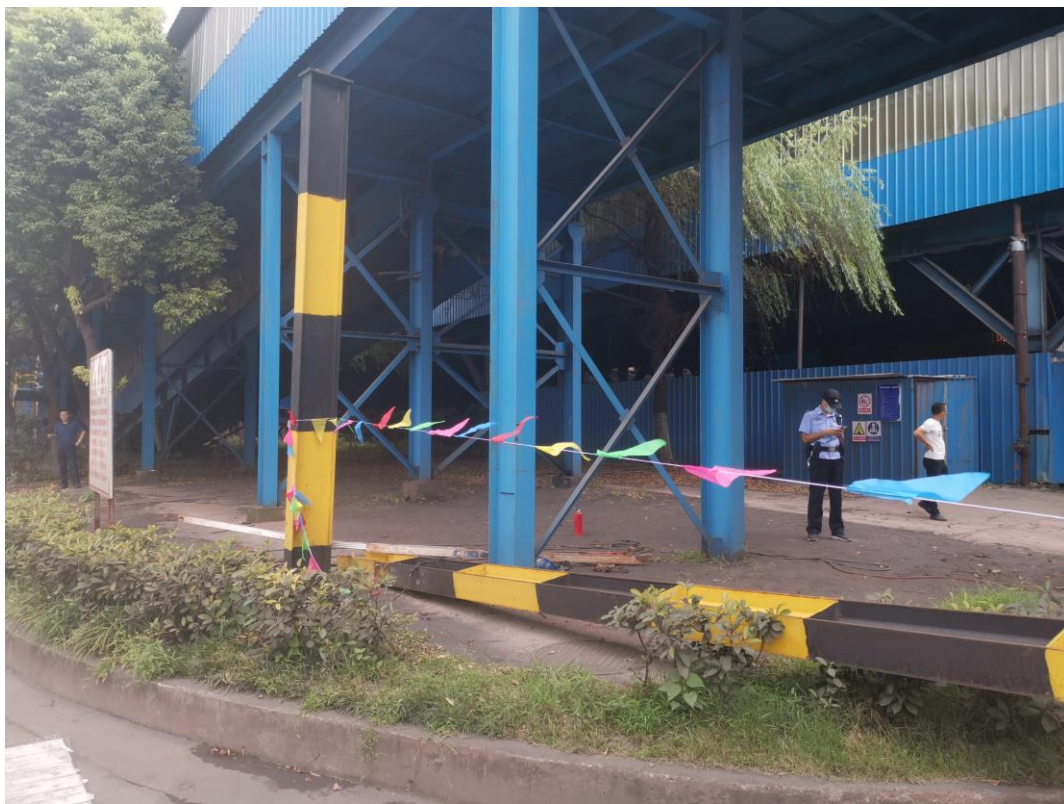
五 事发后的横梁北端坠落至地面

11: 07 左右，横梁北端固定螺丝被去除后突然向王某华所站位置摆动，撞击致其跌落在地。

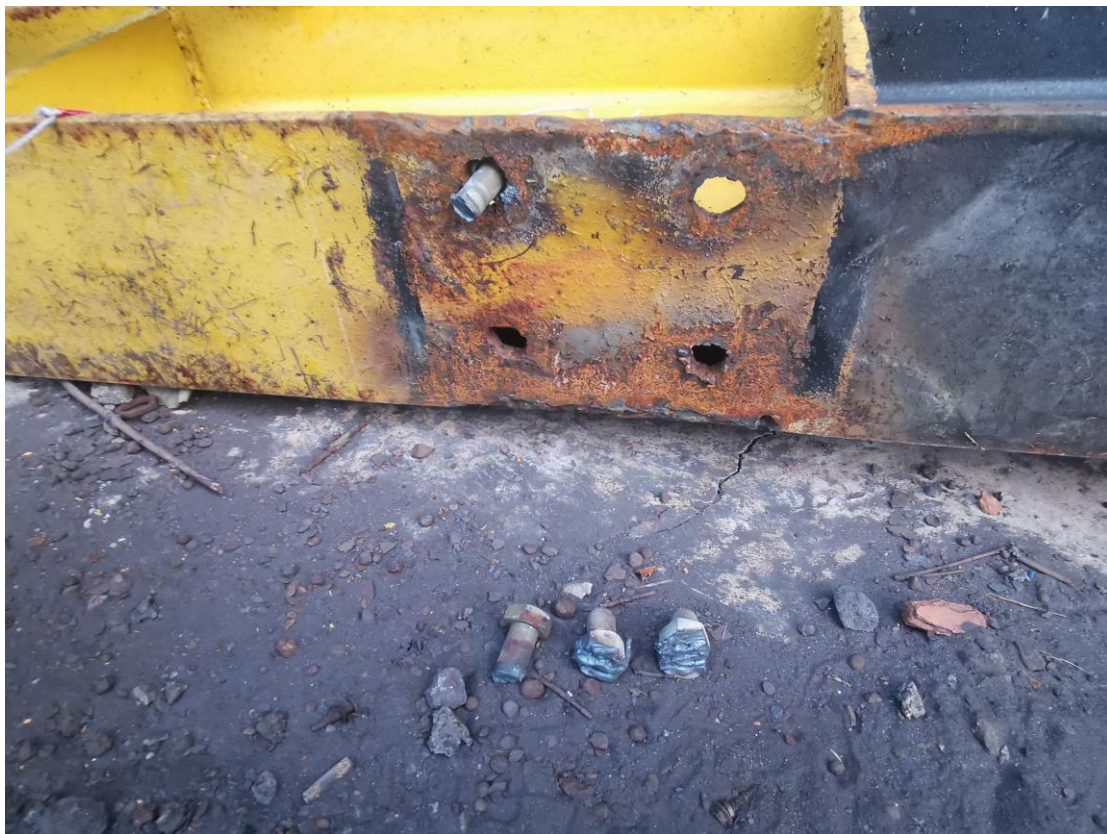
图六 横梁与立柱连接处被切割的固定螺栓

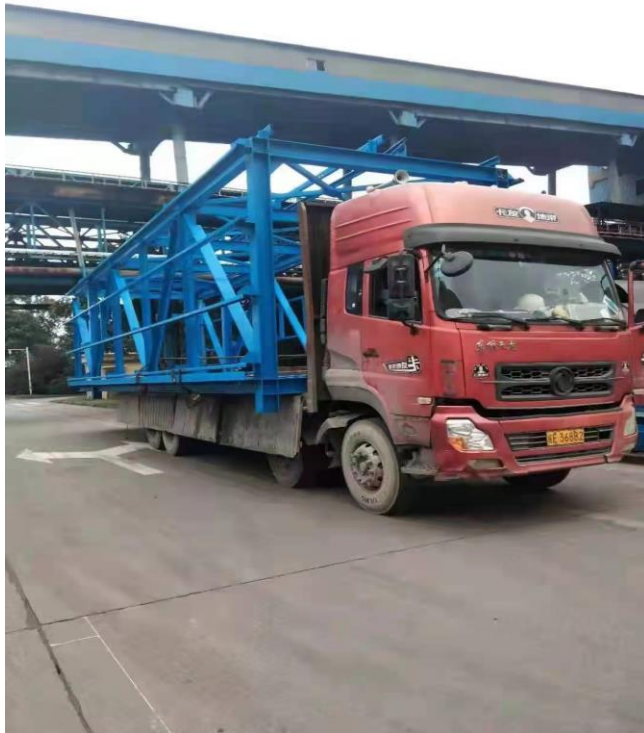
图八 肇事车辆

1.王春节，男，41岁，皖 E36882 东风牌货车（车厢尺寸为长 9.6 米、高 1.3 米、宽 2.4 米）(见图八)驾驶员，持有 B2 驾驶证。9 月 13 日上午 8 时左右，王春节驾驶载有皮带通廊钢结构桁架的货车，沿三铁南路自西向东往马钢炼铁总厂 A 高炉大修现场行驶。经调查，货车所载钢结构桁架为蓝色，长 12 米、高 3.6 米、宽 4.1 米，均已超过车厢最大装载尺寸，属于超限运输车辆<sup>①</sup>。事发时，车辆沿三铁南路由西向东行驶至 F204 通廊西侧防撞梁处，因货物超高将限高 4.5 米的防撞梁撞弯，车辆未能通过。随后王春节未向相关部门报告情况，即自行改变车辆行驶路线，继续向炼铁总厂 A 高炉大修现场驶去。

一是要深刻吸取事故教训，充分认识到超限车辆进入厂区危害性和潜在风险，立即开展厂区内物流运输专项整治行动，同时在日常工作中加大对各方执行情况的检查力度。二

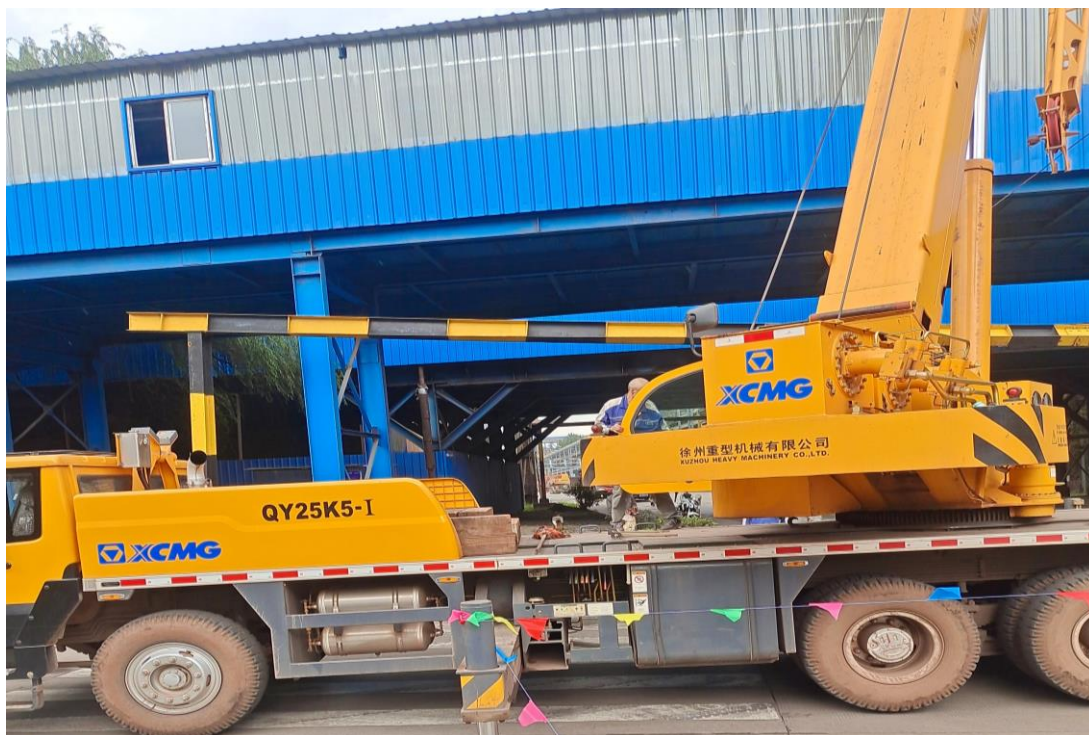
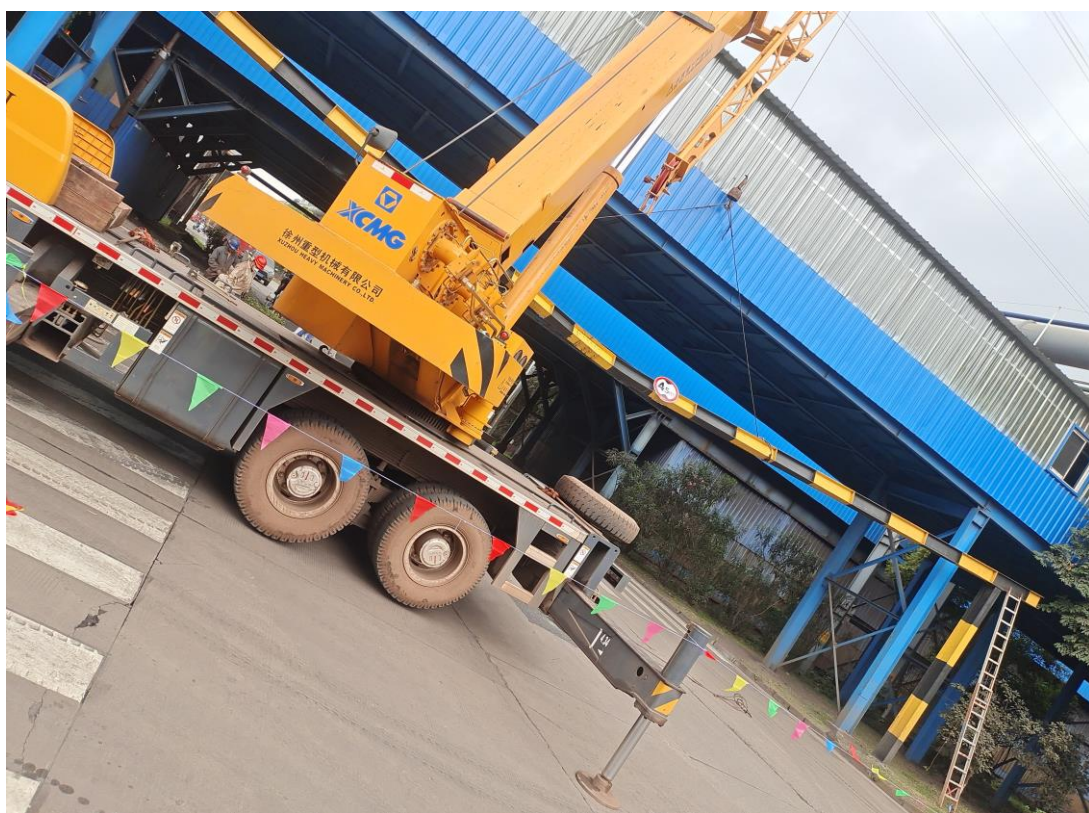
6.侯培文，男，54岁，港务原料总厂汽车吊驾驶员，持有A2驾驶证。9月13日上午10时30分左右，侯培文按照港务原料总厂设备保障部和沈军的电话通知要求，驾驶汽车吊到达三铁南路与烧结南路交叉口，开始配合拆除作业（见

图九 事发前汽车吊作业情况

图十 事发前汽车吊作业情况

未严格执行吊装作业操作规程和安全技术规范，在现场违规听从无起重机械作业指挥资质的人员指挥，导致汽车吊在辅助作业中未能做到有效防护，对事故的发生负有责任。依据《安全生产违法行为行政处罚办法》第四十五条第（一）项<sup>⑩</sup>之规定，建议由市应急管理局给予其行政处罚。
