# 马鞍山钢铁股份有限公司煤焦化公司 “2·16”一般机械伤害事故调查报告

2023年2月16日6时30分许，马鞍山市中宏金属制品有限公司员工在马鞍山钢铁股份有限公司煤焦化公司炼焦二分厂进行皮带机巡检作业时，发生一起机械伤害事故，造成1人死亡。

经调查认定，“2·16”事故是一起因员工违章作业造成的一般生产安全责任事故。

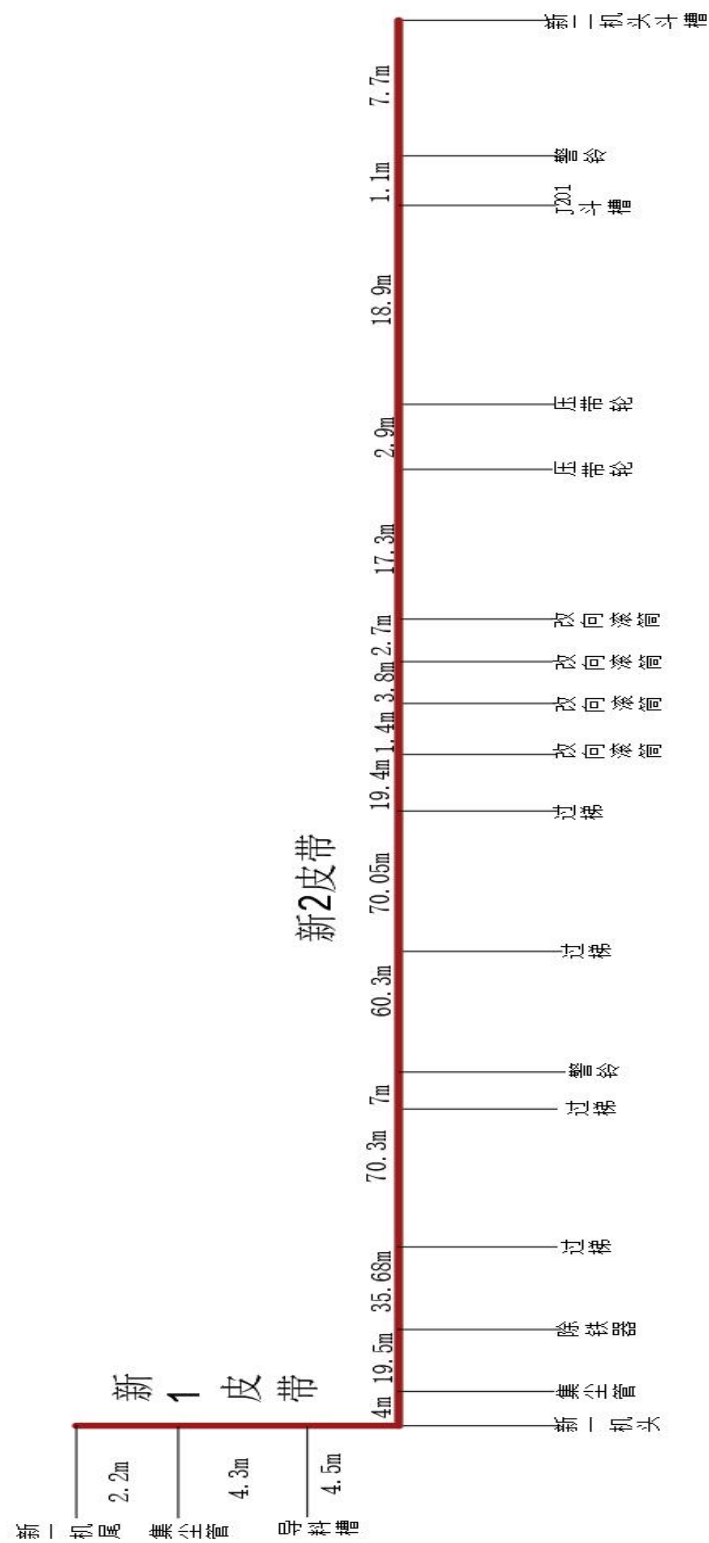
图 1 新 2 皮带设备示意图

新 2 号皮带位于炼焦二分厂北区焦处理作业区的皮带通廊内，属于干熄焦（焦处理）作业区的运焦设备，全长 342m，设有集尘管、除铁器、过梯、警铃、改向滚轮、压带轮、J201 斗槽、新 2 机头斗槽等附属设备（见图 1）。新 2 号皮带漏斗分料器位于机头东侧，漏斗分料器顶部离地面高 410cm，有一处宽 165cm、高 38cm 的方形口，系新 2 号皮带传送物料的入口。通过新 2 号皮带的漏斗分料器，将通过皮带传送的焦炭分流至港务原料厂 J201 皮带或 K704/K904 皮带。该漏斗分料器顶部距通廊地面 346cm，有四个通道与外界相通；上部通道连接除尘管道；东侧中上部作为新 2 号皮带物料传送入口；中部为一方形格栅，下侧连接两个出口，南侧出口接 J201 皮带，北侧出口继续接新 2 号皮带的返程皮带（见图 2）。新 2 皮带机头处和距离除铁器西侧

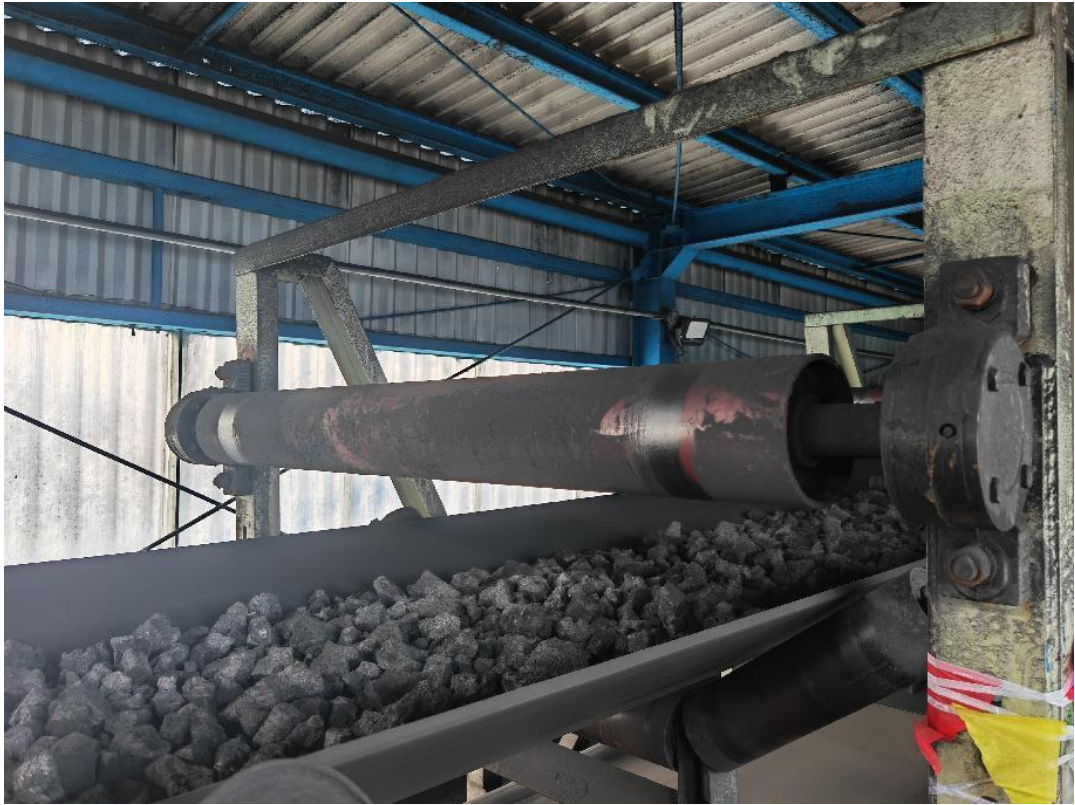
图 3 新 2 皮带压带轮（编号 1310）

新2号皮带头轮漏斗分料器向西30.6m处安装有一个压带轮（见图3），其中间部位为一个圆柱形滚筒（编号1310），离地高度为150cm，宽度为158cm，直径为17cm。经公安机关现场勘查发现，圆柱形滚筒中间部位有明显摩擦减层痕迹（见图4）。

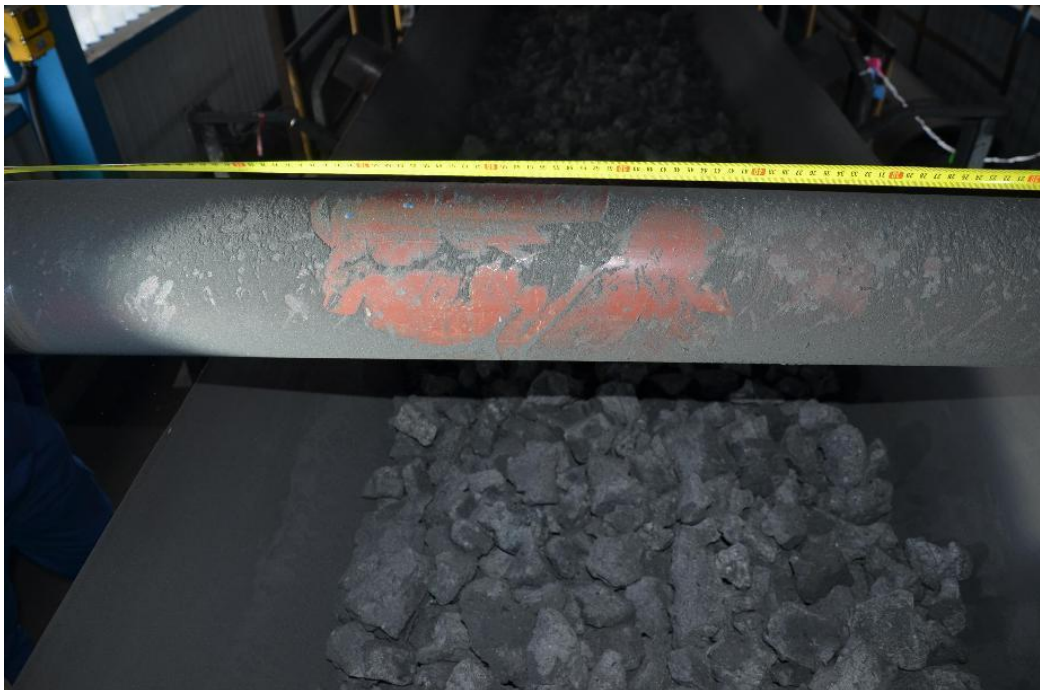
图 4 压带轮（编号 1310）滚筒中间部位摩擦减层痕迹

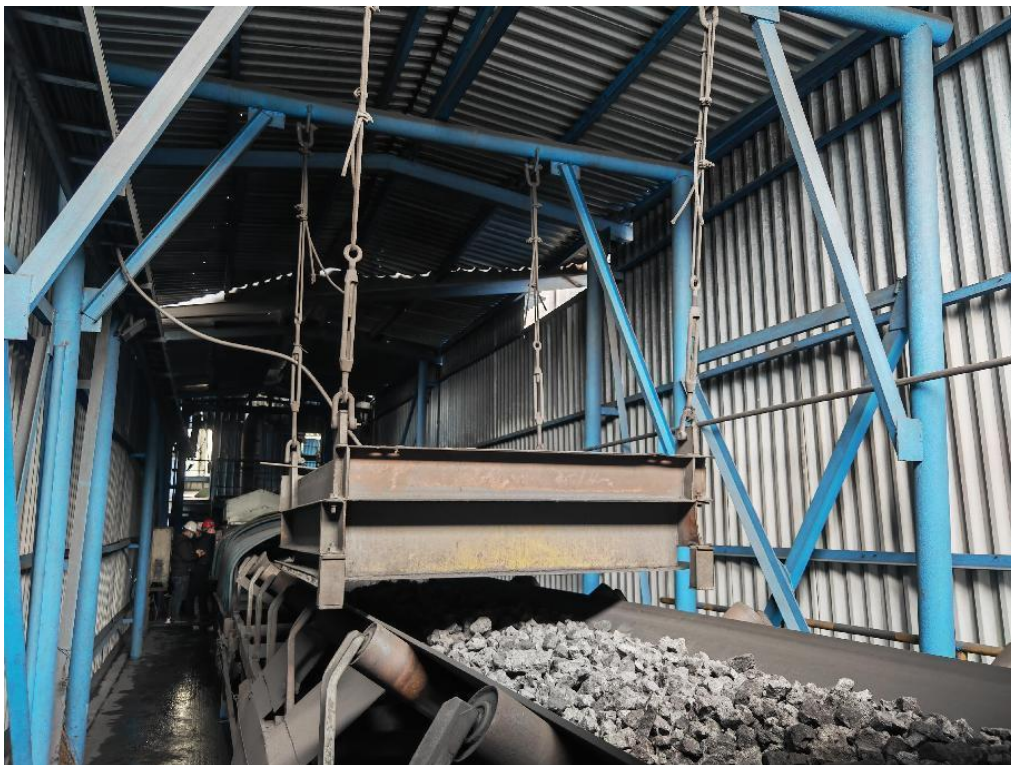
图 5 新 2 皮带除铁器

新2号皮带尾轮向东23.5m处固定悬挂安装有一台除铁器（见图5）。该除铁器为边长152cm、厚度40cm的长方体钢制结构，离地面高154cm，与皮带最低点距离35cm。经公安机关现场勘查，发现该除铁器底部中间部位有明显摩擦减层痕迹（见图6），除铁器北侧边缘处发现手套印减层痕迹（见图7）。

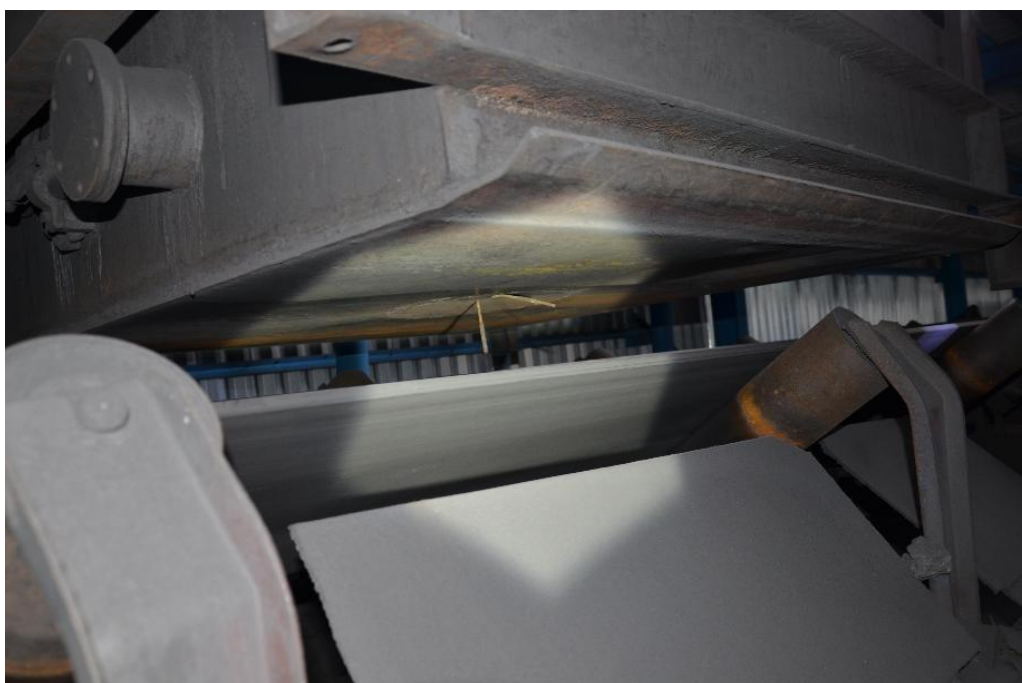
图 6 新 2 皮带除铁器底部摩擦减层痕迹

事故直接原因：杜某峰个人安全意识淡薄，违反《炼焦二分厂安全通则》第三十六条<sup>[1]</sup>之规定，单人进行巡检清扫作业；在未将新 2 号皮带远程启动开关断开的情况下，违规爬上新 2 号皮带，对除铁器进行清理作业；中控操作人员远程启动新 2 号皮带，杜某峰失稳倒下，跟随皮带传送掉入新 2 号皮带漏斗分料器内。杜某峰的违章作业行为是这起事故发生的直接原因。

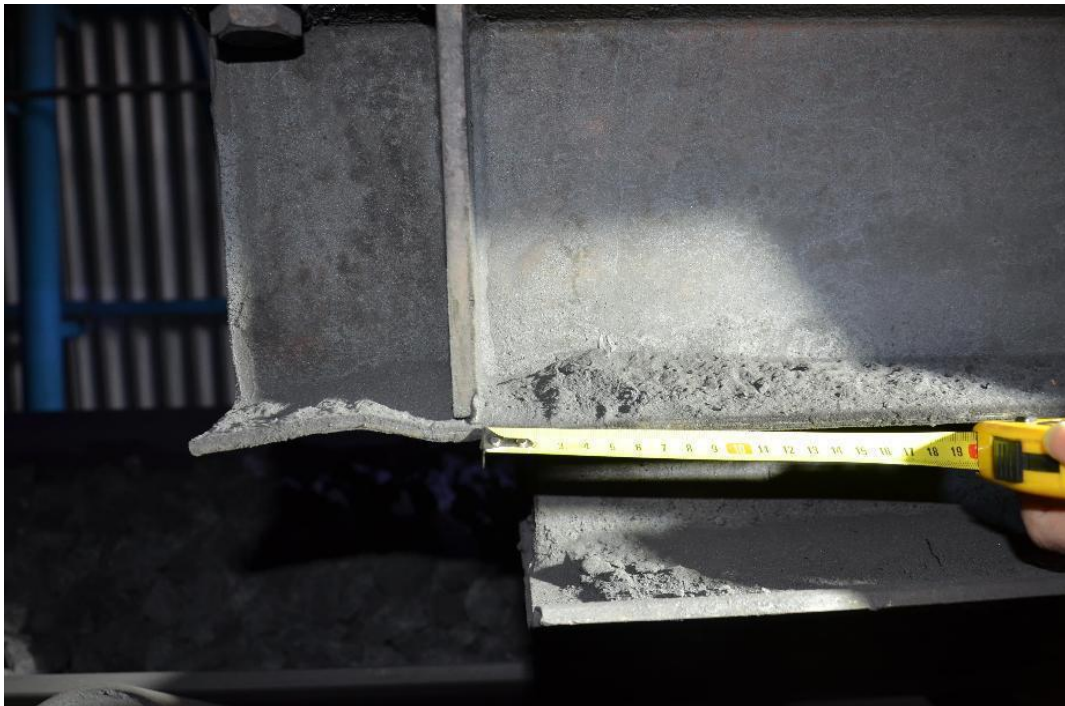
图 7 新 2 皮带除铁器边缘处手套印减层痕迹

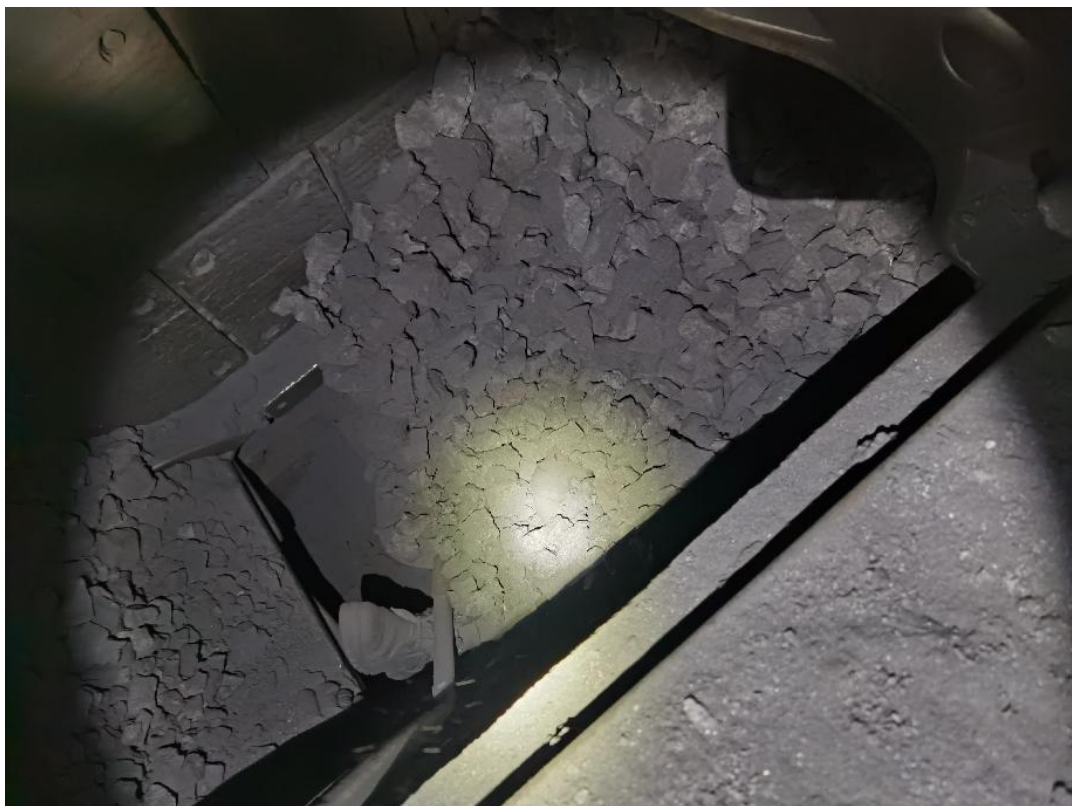
通过查看参与事故救援人员手机拍摄的照片并询问当事人获悉：事故发生后，新2号皮带机头漏斗分料器中部方形格栅处堆积有少量块状焦炭，焦炭下方埋有一名工人，可见一只穿劳保鞋的左脚（见图8）。

图 8 事发后新 2 号皮带机头漏斗分料器中部方形格栅

08 时 50 分许，曹某中发现新 2 号皮带漏斗分料器堵料，遂安排人员查看情况，发现杜某峰被焦炭压在漏斗分料器的分料口处。
