鸡冠向阳玺莱歌厅“3·27”  
一般坍塌事故调查报告

鸡冠区政府事故调查组  
2024 年 7 月

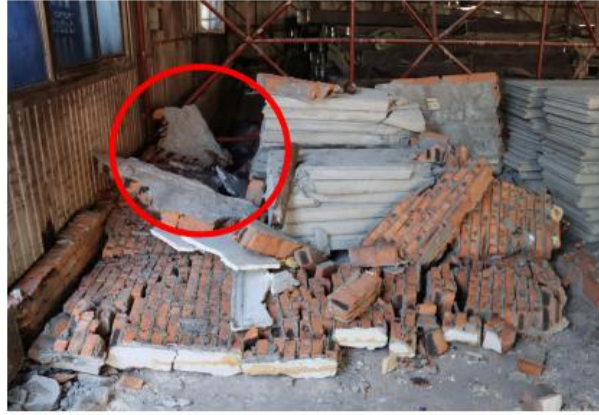
图1 事故发生位置

玺莱歌厅南侧楼板处存在一面砌筑高度约 2.9 米，宽度约 3.1 米，厚度约 0.12 米的砖墙。此墙体顶部无刚性楼板，上部为自由端，俗称游离墙，高厚比计算中高度取值应按 2 倍计算。现场墙体高度约 2.9 米，厚度约 0.12 米，实际计算高厚比应为  $2.9 \times 2 \div 0.12 = 48.33$ 。而《砌体结构设计规范》(GB 50003-2011) 中表 6.1.1 规定无筋砌体  $\geq M7.5$  的水泥砂浆砌筑的墙体最大允许高厚比为 26。实际高厚比为 48.33，严重超限。墙体自身不稳定，存在安全隐患。

事故发生地点位于鸡西市鸡冠区金洲大厦北侧三楼，三楼大厅内堆放各种建材与施工器材，东侧为窗，南侧中部有一开放式大门，门宽约3.5米，高约3.2米，门西侧靠南侧有一堵墙，墙体向北侧地面整体坍塌，墙体下方地面有血迹，墙边有暖气管与焊接设备，根据墙面上的痕迹测量，此墙体在未坍塌前墙高约为2.9米，宽约为3.1米，厚度约为0.12米，为红砖水泥搭建。（详见图1、2、3）。

施工现场力工用电镐为水暖工清理墙体附近阻碍供热主管道铺设残渣时对墙体进行了扰动，加上事发当日风速较大，施工过程中存在窗门缺失情况，导致本身就不稳定的墙体发生坍塌。
