## 鸡西市鸡冠区星源制砖厂“7·26”触电事故调查报告

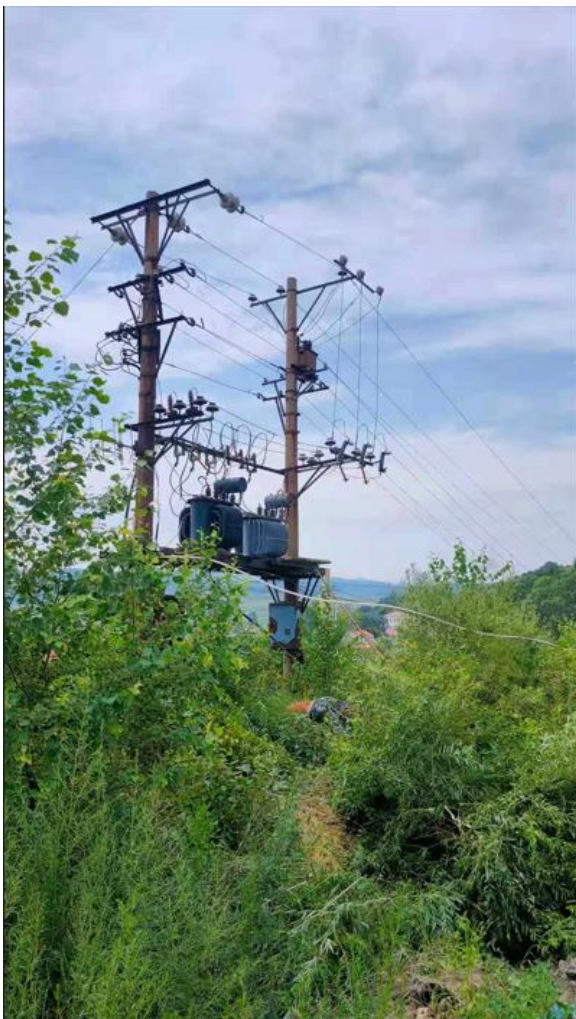
#### **(一) 事故现场照片**

事故发生位置为星源制砖厂变压器平台，变压器架由2根水泥电线杆及角铁、槽钢和木板组成，变压器平台有两台变压器，现场勘查时，出事的变压器平台距离地面2.5米，变压器平台上方有三个一次跌落式开关，有一个一次跌落式开关是用铜线代替的，事故发生时另外两个一次跌落式开关已采取断电措施，用铜线代替的跌落式开关没有采取断电措施，而且这根线连接东侧变压器东数第一个一次接线柱上方电线破损裸露，裸露部分上有烧焦的血肉及衣服残片附着，东侧变压器北侧散热片东侧面在25×20cm范围内有烧伤的痕迹，其上有烧焦的血肉附着，变压器盖上靠东侧放有扳手、钳子、螺丝刀等工具和一袋装保险丝。事故位置没有安装视频监控设备。
