# 麻涌镇 2022 年“9·9”一般机械伤害事故调查报告

麻涌镇 2022 年“9·9”一般机械伤害事故调查组

2023 年 2 月

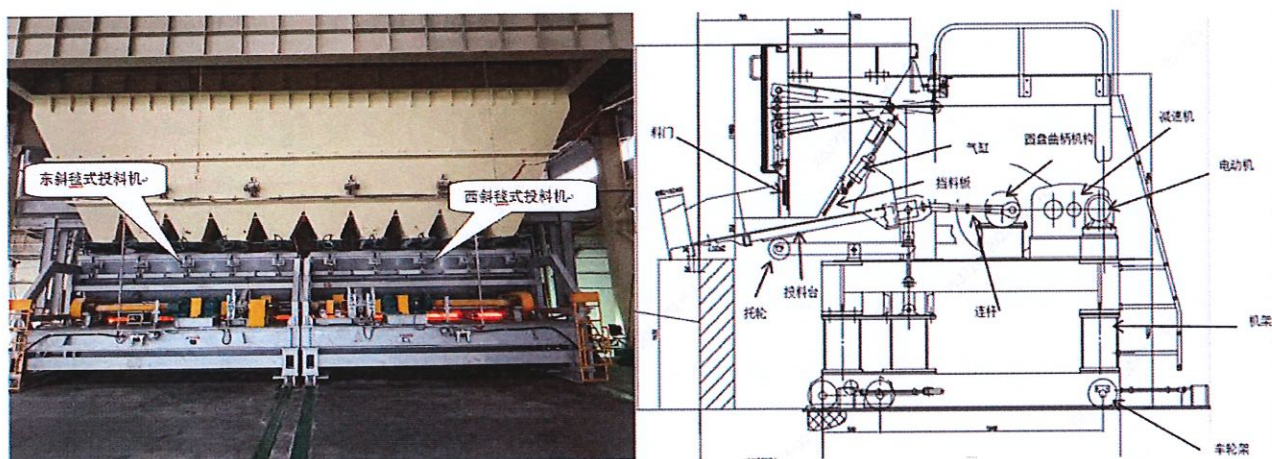
生产过程将原料送入熔窑。斜毯式投料机整体分为东斜毯式投料机和西斜毯式投料机，东斜毯式投料机自编设备号为：SBR1094，西斜毯式投料机自编设备号为 SBR1095，单台斜毯式投料机长约 6.28 米，宽约 2.6 米，高约 3.2 米，两台斜毯式投料机于 2012 年 2 月投入使用，设备生产商为蚌埠凯盛工程技术有限公司，主要组成部件有：传动机构、圆盘曲柄机构、料仓闸门调节装置、料门、挡料机构、投料台、托轮、机架、车轮架及电气控制等。

图 1 涉事设备斜毯式投料机

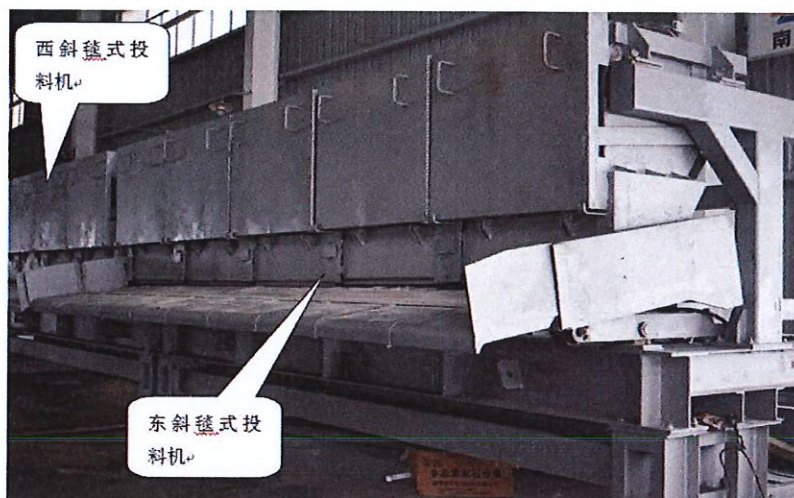
1. 涉事斜毯式投料机位于南玻太阳能公司三期二楼原片部车间，斜毯式投料机分为东斜毯式投料机和西斜毯式投料机，两台斜毯式投料机并列排放，事发时东西两台斜毯式投料机均已移至北侧窗边检修，事故发生在检修东斜毯式投料

机（图 2）。

图 2 东西斜毯式投料机检修所处位置

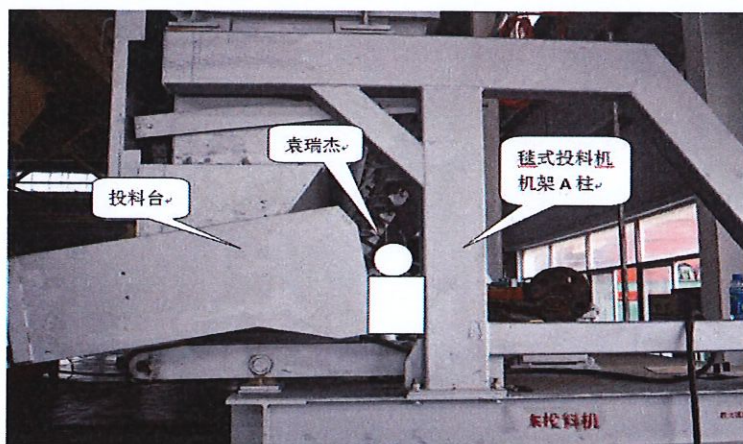
2.经孙连希陈述：①袁瑞杰蹲着对铲料板进行打磨作业，发现袁瑞杰时，袁瑞杰被夹在东斜毯式投料机 A 柱与投料台之间（图 3）；②孙连希施救袁瑞杰时，东斜毯式投料机处于停机不运转状态。根据斜毯式投料机通电原理，斜毯式投料机断电后需到 DCS 工程师站投料机控制柜按下“RESET”，然后按“AUTO ON”才能重新启动通电，调试断电后 DCS 工程师站投料机控制柜一直未供电到斜毯式投料机，因此事故发生时东斜毯式投料机是处于断电状态。

图 3 事故发生时袁瑞杰被夹所处位置

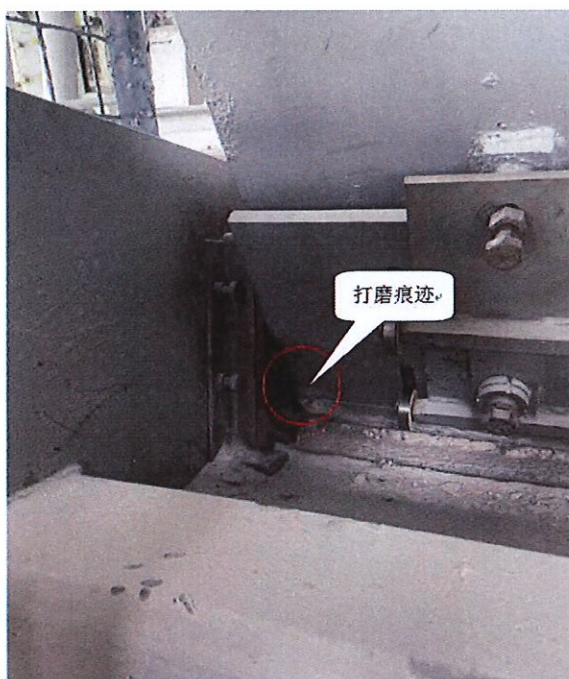
3.事故调查组和技术专家对事故现场进行勘察，发现事故发生时袁瑞杰使用打磨机对东斜毯式投料机铲料板的打磨痕迹（图4）。

图4 东斜毯式投料机铲料板打磨痕迹

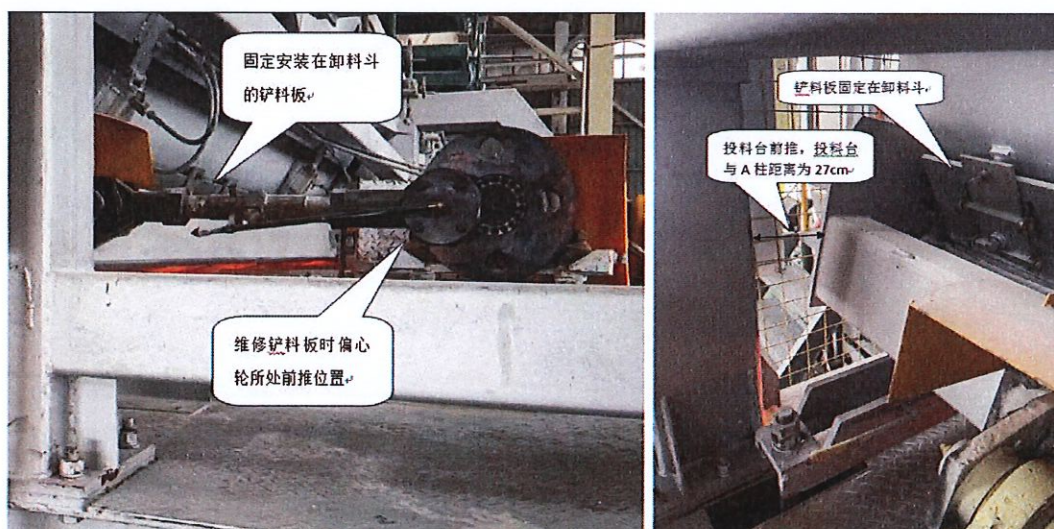
专家对往复运动的东斜毯式投料机 A 柱与投料台距离进行测量。经测量，偏心轮往后拉动投料台，投料台与 A 柱之间的最窄距离接近为 0cm，当偏心轮往前推动投料台，投料台与 A 柱之间的最宽距离为 27cm。由此可得，投料台与 A 柱之间往复的运动行程为 0-27cm，根据行程宽度距离，袁瑞杰需在投料台与 A 柱之间对铲料板进行打磨作业，投料台与 A 柱之间宽度距离应处于最宽距离才能进入；

（2）通过王应许、孙连希和孙付坤确认，涉事东斜毯式投料机铲料板为新更换零部件，调试期间铲料板与投料台边壁之间产生摩擦卡顿现象。因此可推断，袁瑞杰在事发打磨作业前对东斜毯式投料机断电时，投料台与 A 柱之间行程停止在最宽距离，因铲料板与投料台边壁之间存在摩擦力，约束投料台不发生位移，使之暂时处于一种力的平衡状态。事发前偏心轮与投料台状态如（图 5）所示；

图 5 事故发生前偏心轮与投料台所处位置

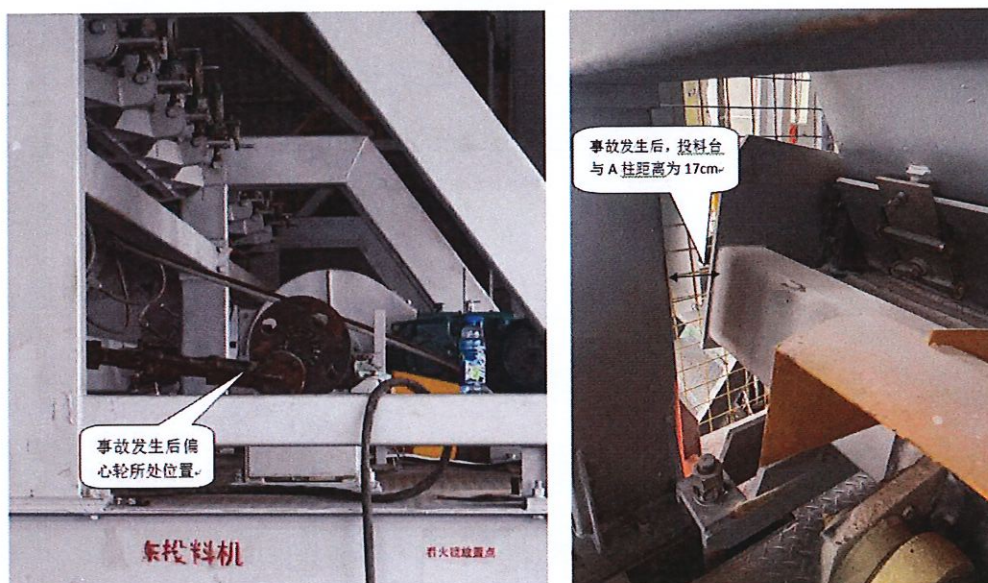
(3) 经救援人员孙连希确认,事故发生后偏心轮<sup>3</sup>处于(图 6)状态,将袁瑞杰救出后偏心轮所处位置也未发生改变。事故调查组及技术专家对事发后偏心轮所处位置的投料台与 A 柱之间距离进行测量。经测量,投料台与 A 柱的距离为 17cm,与事发前的距离后移了 10cm。

图 6 事故发生后偏心轮与投料台所处位置

综合上述分析,造成投料台发生移动的原因为:袁瑞杰使用打磨机消除了投料台与铲料板之间的摩擦力,打破了摩擦力与偏心轮的配重力平衡,因连杆自重给偏心轮配重,偏心轮在连杆配重的情况下靠近偏心轮底部中心,从而拉动投料台回到初始平衡稳定状态,致使投料台发生移动。

下，蹲在东斜毯式投料机投料台与机架 A 柱之间对铲料板进行打磨作业，打磨过程中消除了铲料板与投料台之间的摩擦力，打破了摩擦力与偏心轮的配重力平衡，导致偏心轮在连杆配重的情况下拉动投料台回到初始平衡稳定状态，从而移动的投料台把袁瑞杰挤压在 A 柱，导致事故的发生。

1.河南省安装公司要严格落实安全生产主体责任，严防事故再次发生。一是要强化从业人员的安全教育，保证从业人员具备必要的安全生产知识，确保安全技术交底取得成效，切实提高从业人员风险防范和自我保护能力，掌握本岗位的安全操作技能；二是要积极开展隐患排查治理工作，加强对施工作业现场的安全检查力度，及时发现施工现场存在的安全隐患并采取有效措施、落实专人、明确时限进行整改，确保安全作业；三是做好作业现场风险辨识，并对辨识的安全风险隐患采取相应的管控措施。
