# 黄江镇“5·28”一般道路交通事故 调查报告

黄江镇“5·28”一般道路交通事故调查组

2022年9月

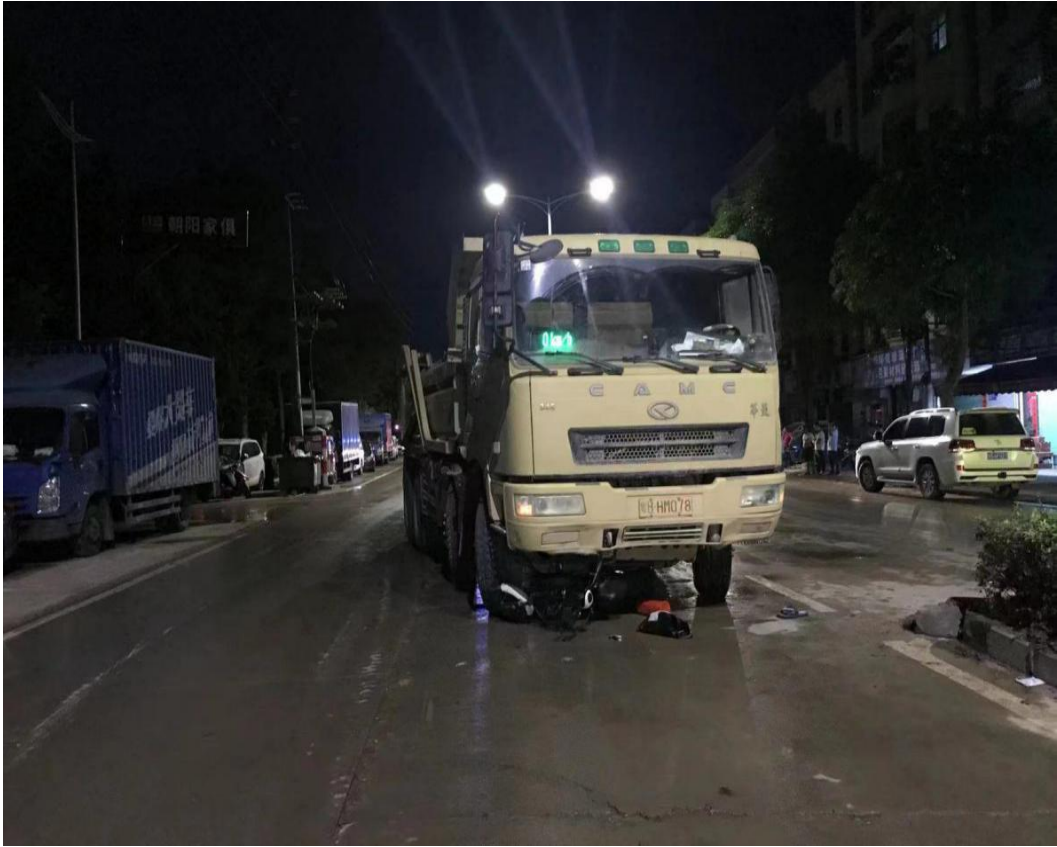
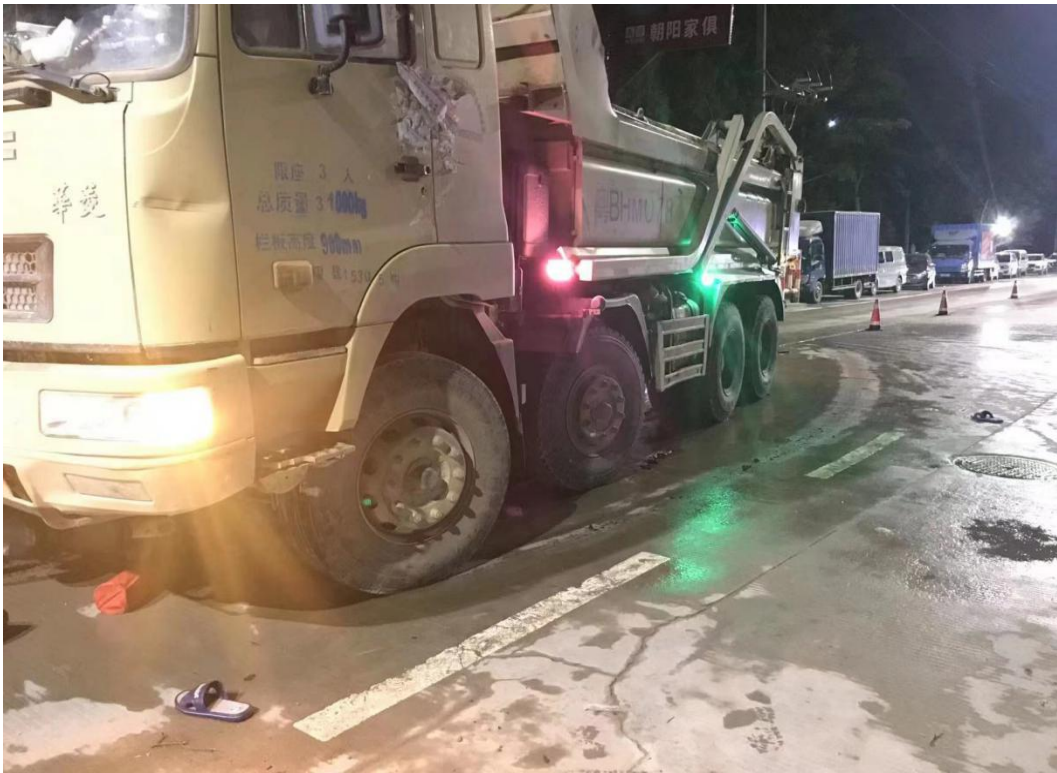
3.车辆痕迹：粤 BHM078 号牌重型自卸货车左前保险杠及左前大灯位置有刮擦痕迹。

2022 年 5 月 28 日 23 时 57 分许，易周全驾驶粤 BHM078 重型自卸货车途经黄江星光村阳光路与星光路交汇路口路段右转弯时，与往大凹村直行方向的李金山驾驶的电动自行车发生碰撞，电动自行车上的乘客欧武金倒在重型自卸货车的车底下，被货车往前拖了，两车造成交通事故，致欧武金死亡、李金山受伤。李金山，欧武金在事故发生前存在饮酒行为，经检测李金山达到醉驾标准，事故发生时，李金山、欧武金两人无戴头盔。

事故现场图片
