黄江镇 2022 年“3·27”一般机械伤害事故 调查报告

黄江镇 2022 年“3·27”一般机械伤害事故调查组

2022 年 6 月

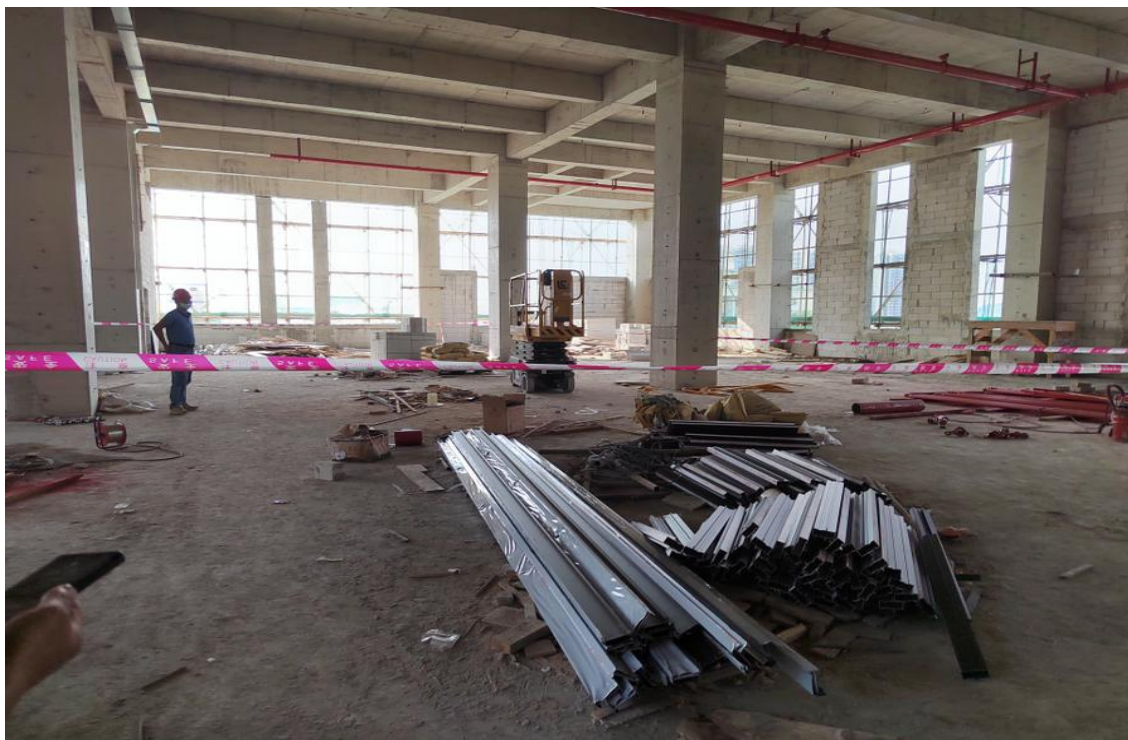
图 2 事故发生所在楼层现场

事故发生所在地位于黄江镇鸡啼岗村东环路（惠伦晶体旁）东莞市宏道电子科技有限公司项目 01 号新建厂房四楼。01 号新建厂房建筑面积为 7151.44 m²，共 6 层，主体为框架结构，事故所在楼层四楼层高为 6.8 米（如图 2 所示）。

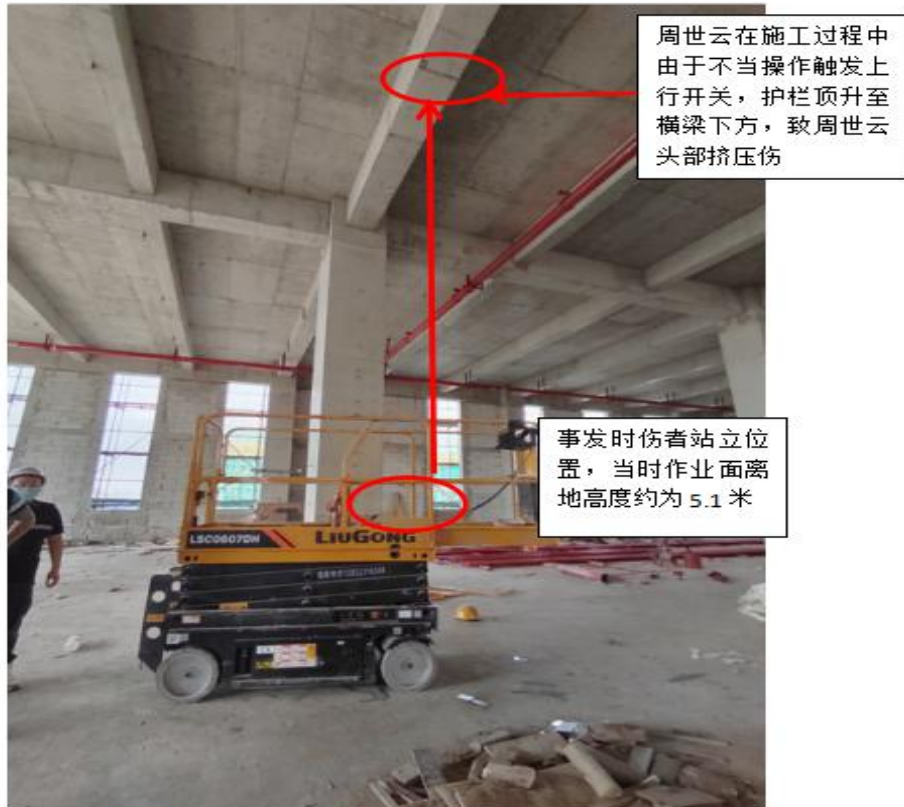
图3 事故现场示意图

事故发生时作业人员周世云正在四楼移动式高空作业平台上负责打喷淋支管码，作业面（周世云站立面）离地高度约 5.1 米，属高处作业，作业前无落实高处作业审批，现场无人员监护，作业区域未设置警戒线和相关的安全警示标志（如图 3 所示）。

1、施工操作不当。消防管道安装工周世云搭乘高空作业升降平台进行高处打喷淋支管码作业过程中，操作不当致高空作业升降平台上行，平台护栏顶升到五楼楼板面下方横梁，其头部被挤压致颅脑损伤。

（四）结合本起事故，建议在室内或高度受限场所使用移动式高空作业平台时，要求在作业平台上安装上平台限位或光电感应等保护装置，以避免类似事故的再次发生。

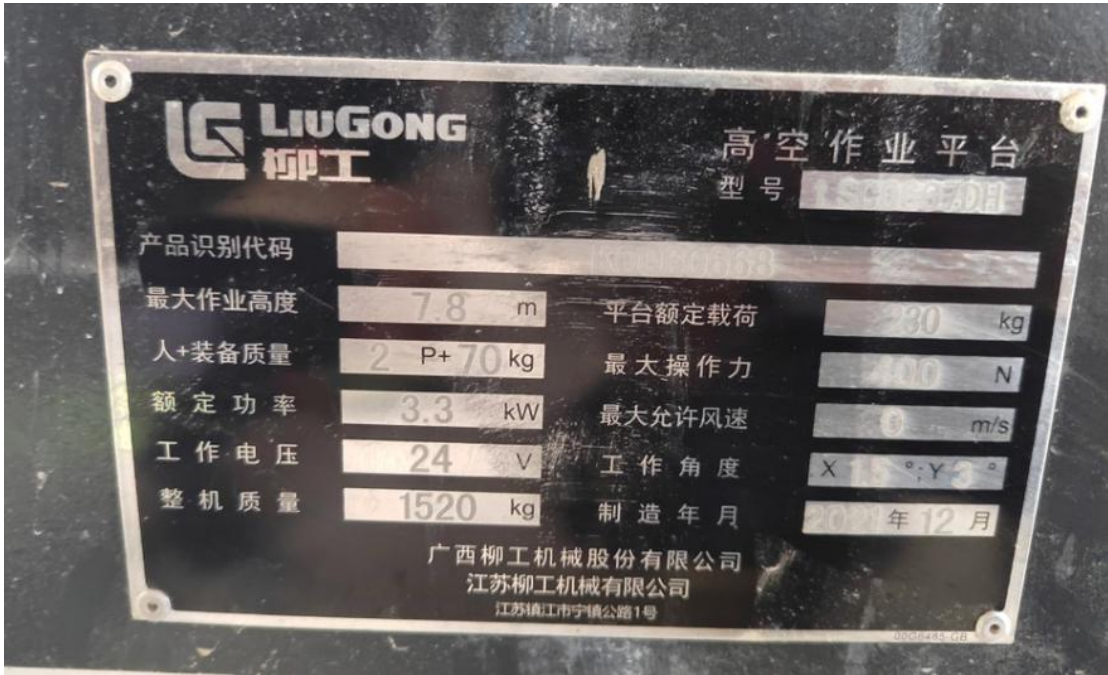
图4 涉事故高空作业平台铭牌

涉事故高空作业平台情况：根据设备铭牌（如图 4 所示）显示及厂家技术资料查询，型号为柳工-LSC0607DH 型，制造单位为江苏柳工机械有限公司，制造日期 2021 年 12 月，整机重量 1520kg，最大作业高度 7.8 米，平台额定荷载 230kg，可允许两人加负载 70kg 重物，工作平台外形尺寸为 1640 × 750 × 1100mm。涉事高空

事故发生时作业人员使用的高空作业平台，经检查设备状态良好，各项安全装置正常。

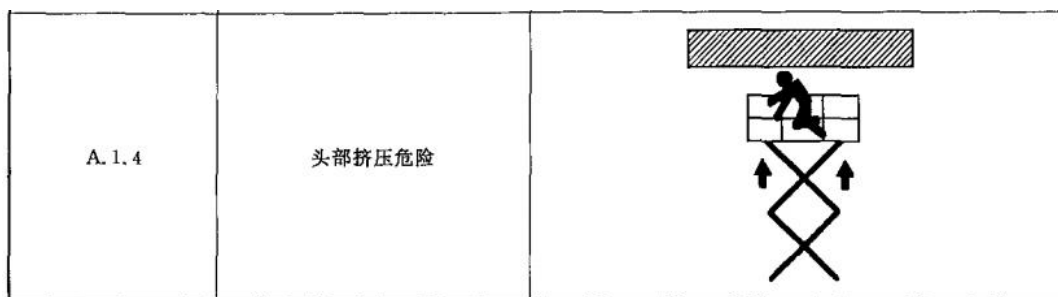
图 5 附录 MEWP 误用图示 A. 1. 4

2、风险辨识不到位。施工单位路顺建设工程有限公司未对作业场所进行充分辨识，没有识别出高空作业平台最大作业高度为7.8米与四楼工作面楼板最大高度6.8米之间存在高度差，存在头部挤压风险，存在不安全状态³，此项风险在《移动式升降工作平台安全规则、检查、维护和操作》（GB/T27548-2011）附录A“MEWP误用图示”中A.1.4已明确列明（如图5所示）。
