# 黄江镇 2022 年 “3•30” 一般坍塌伤害事故 调查报告

黄江镇 2022 年 “3•30” 一般坍塌伤害事故调查组  
2022 年 6 月

2022 年 3 月 30 日 13 时许，东莞黄江镇北岸社区拥军四路集源公司厂房外修剪树枝工程项目在施工过程中，拥军四路集源公司厂房围墙发生坍塌，事故造成一人死亡。

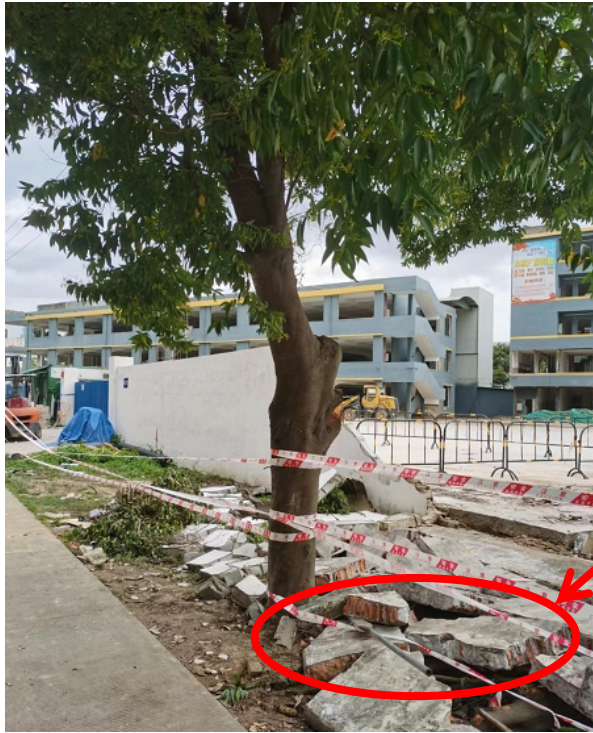
图 1：围墙倒塌现场

因事发时没有目击证人，也没有监控视频，只能根据事发现场情况来推断蒋良秋是被旁边倒塌的围墙砸伤。

事故伤者位置

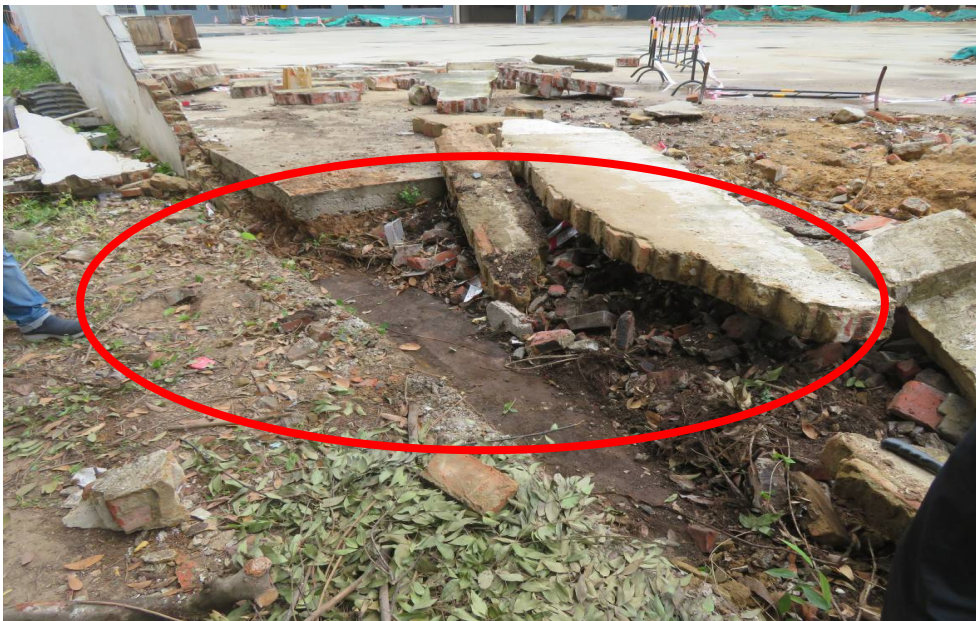
(2) 经调查及计算分析，倒塌围墙安全性评定为 Du 级<sup>1</sup>，围墙在倒塌前已属于危险构件，主要理由为：

①围墙高厚比超出规范限值，围墙稳定性不符合规范要求；

②围墙根部黄泥砂浆与厂区原旧水泥地面之间粘结强度已处于近乎为零的状态，同时，围墙无独立基础，直接砌筑于厂区原旧水泥地面，基本暴露于地表，围墙底部墙身没有有效埋深。因此，围墙在极小的侧向外力作用下（如：阵风、震动、碰撞等）即可造成失稳倾覆破坏。

图 3：围墙无独立基础，直接砌筑于厂区原旧水泥地面，底部墙身没有有效埋深

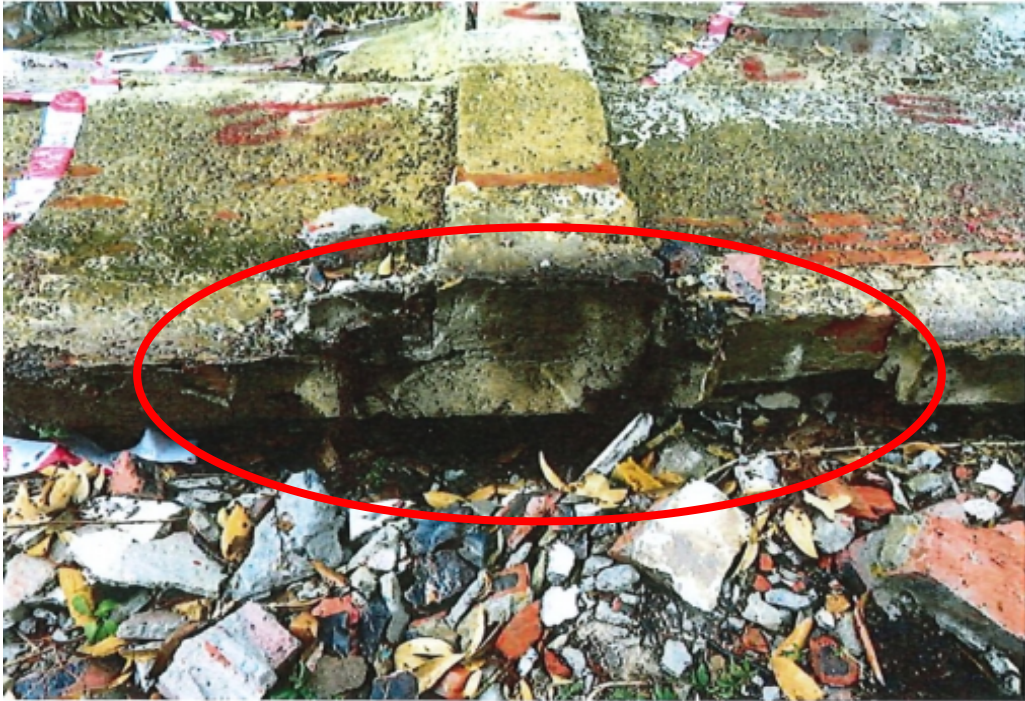
图 4：围墙无独立基础，直接砌筑于厂区原旧水泥地面，底部墙身没有有效埋深

（3）围墙倒塌主要原因为围墙自身存在严重质量缺陷，围墙结构安全性评审为 Du 级，2022 年 3 月 23 日临近房屋拆除施工产生的震动有可能造成围墙根部松动，使得随后的雨水更容易渗透到墙根部，加剧破坏围墙的稳定性。

（4）由于围墙已倒塌，技术上已无法判断围墙在倒塌前是否已经出现倾斜情况，但是可以明确的是，即使在墙体垂直度良好的情况下，由于墙体根部已经失去了嵌固作用，轻微的侧向外力或者震动等因素都可能使围墙倾覆，且倾覆倒塌属于失稳破坏，隐蔽性强，发展速度快，危害性大。

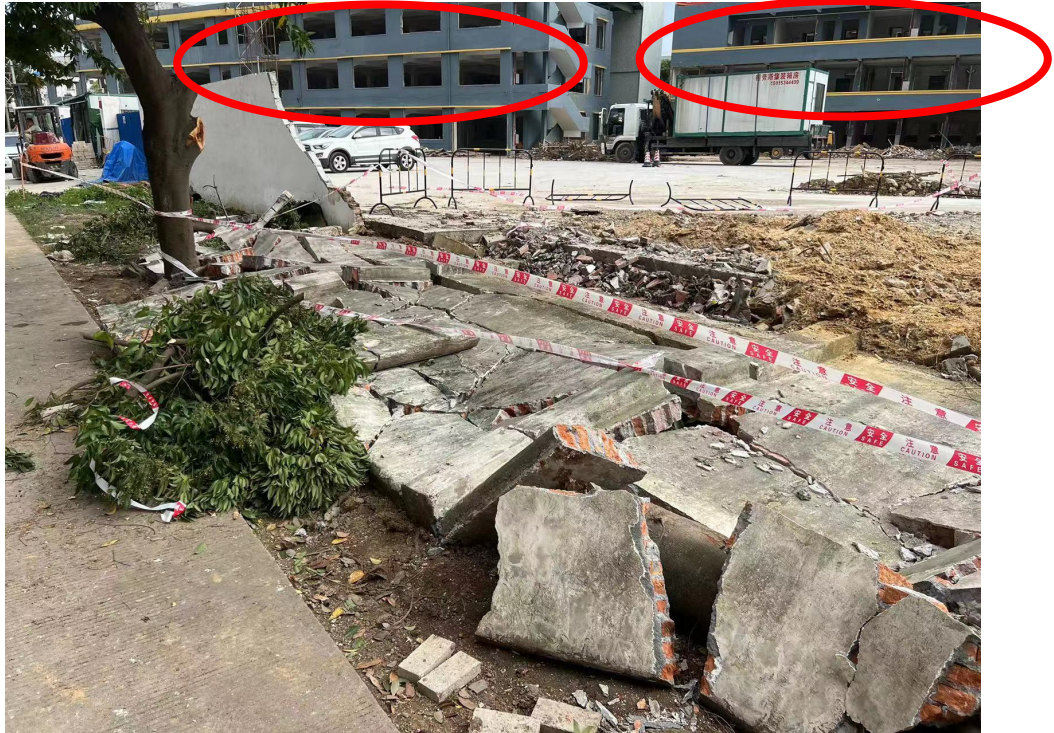
图 5：厂房空置状态图片

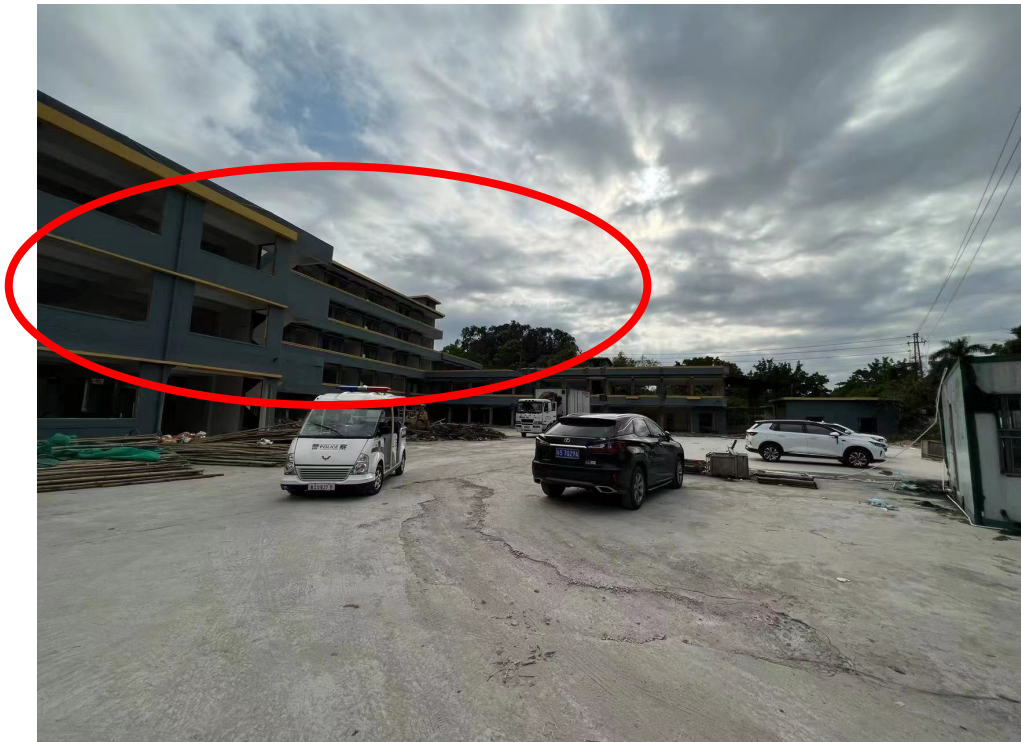
图 6：厂房空置状态图片
