# 东莞市黄江镇“8·14”一般中毒窒息事故 调查报告

东莞市黄江镇“8·14”一般中毒窒息事故调查组

2023 年 2 月

2022 年 8 月 14 日 17 时许，位于东莞市黄江镇田心村的东莞市辉之达蛋制品有限公司发生一起一般中毒窒息事故，造成 1 人经送医后抢救无效死亡、1 人受伤。

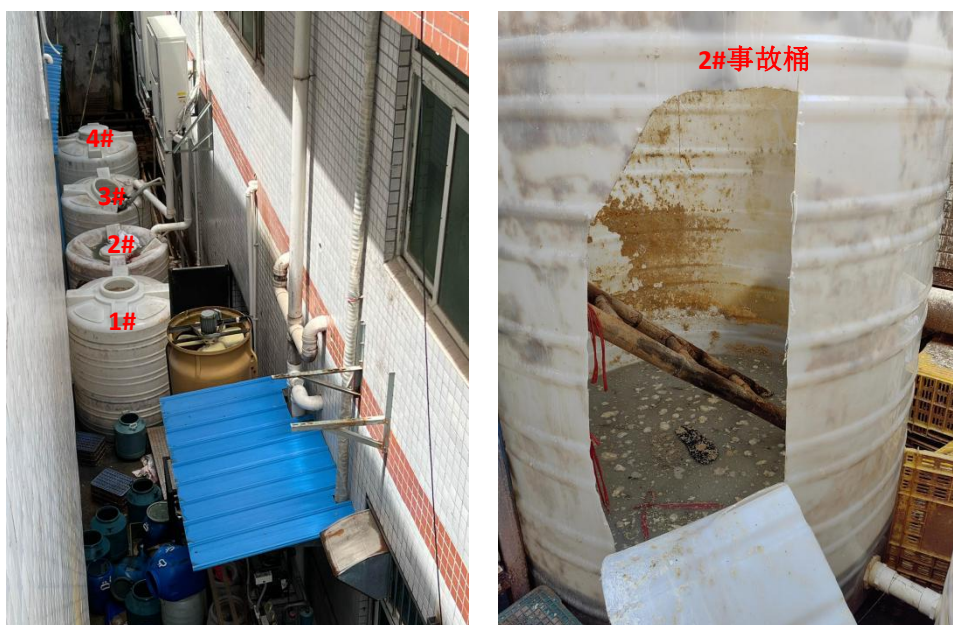
图6 现场废水桶情况

3. 事故现场位于工厂生产车间一楼外，现场并排摆放了 4 个白色半透明硬塑材质废水桶，废水桶底部使用连通管串联，将原二楼打蛋车间废水收集的管道切断后改连接到新安装的中间两个大圆桶中。每个桶高 2 米，宽 1.46 米，桶上方有一直径为 0.42 米的进水口，每个进水口配有旋转式胶盖。日常可通过废水桶外壁直接用肉眼观测桶内水位。抽取废水时，潜水泵伸入其中一个废水桶，该废水桶进水口一般保持敞开，其他三个废水桶进水口则用胶盖盖住。

4. 现场勘查时，一号桶、三号桶开口处于敞开状态，二号桶桶盖放在进水口上，但未旋紧，四号桶进水口用盖旋紧，潜水泵被放置在二号桶上面，二号桶桶壁已被切开，桶内液面高度约30cm，桶内可见一斜放的矮竹梯，梯子上端约在桶壁的2/3高度。

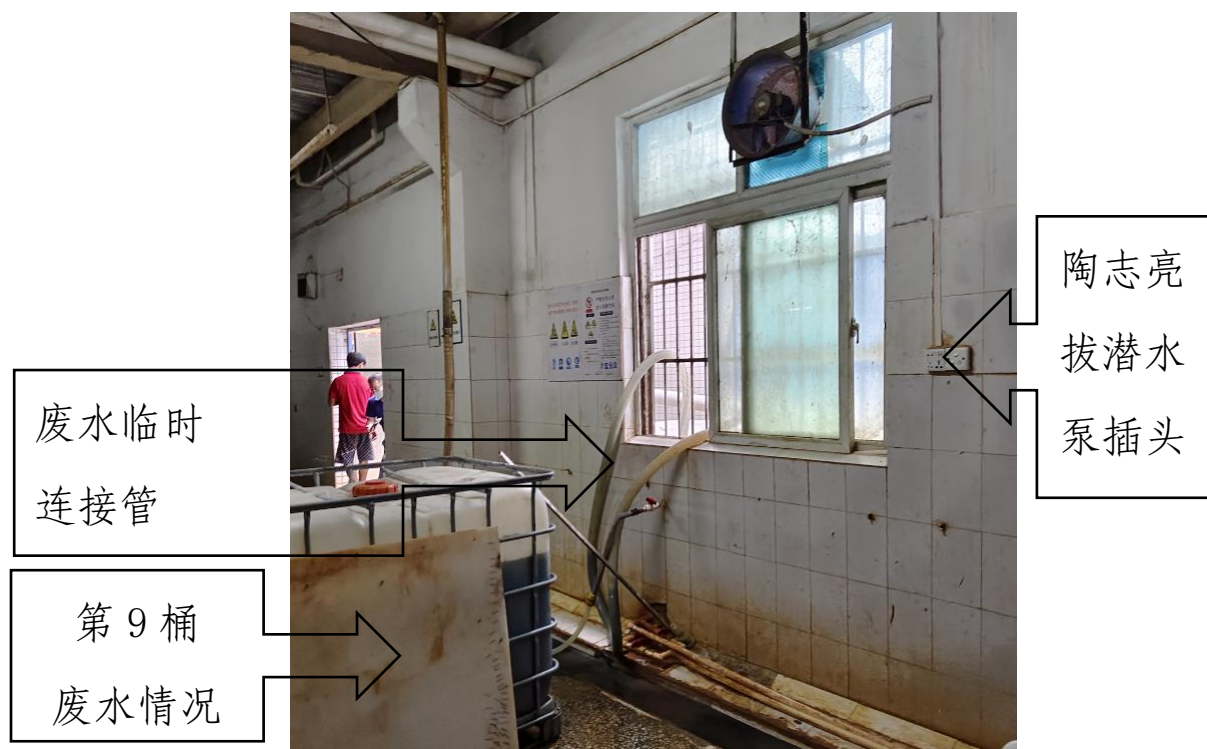
图7 生产车间一楼现场

6. 废水收集桶周边未预留员工操作通道和操作平台，生产车间一楼室外未设置工作现场监控装置，室内未见岗位操作规程，未设置现场应急救援器材，有设置有限空间标识。

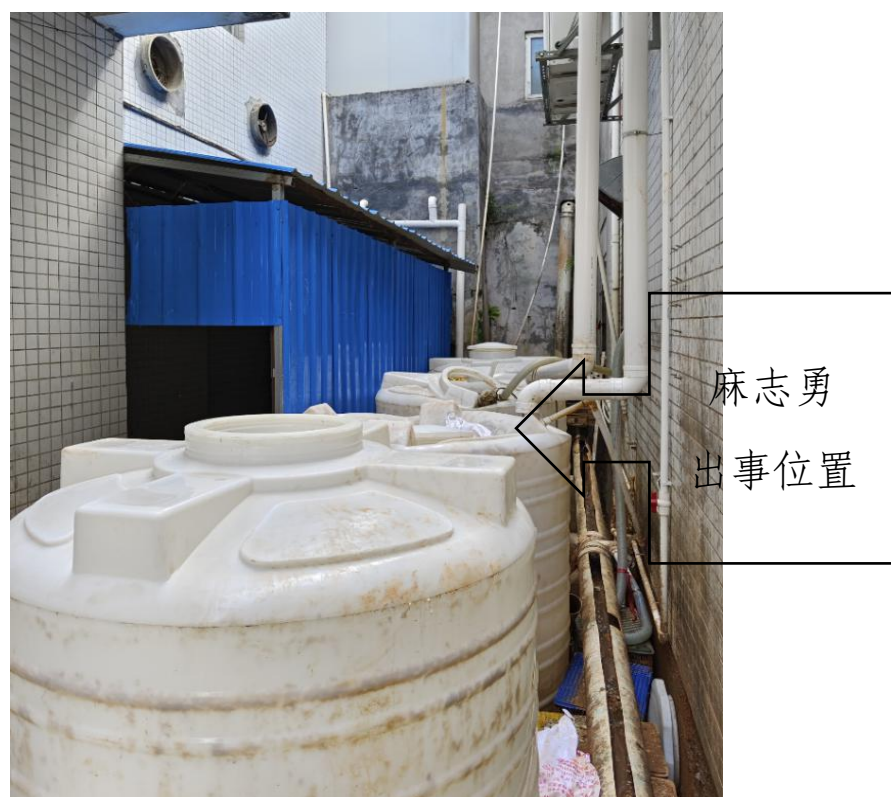
图8 生产车间一楼室外废水收集桶现场

麻志勇在查看 2 号废水桶残留废水情况时掉入该废水桶内，吸入废水桶内弥漫的甲烷、硫化氢等混合性窒息性气体，导致缺氧、意识不清晕倒在桶内，继而导致急性呼吸循环功能衰竭身亡。

（二）辉之达公司要建立处置废弃危险物品专门的的安全管理制度，采取可靠的安全措施，向有关主管部门申报审批，接受有关主管部门依法实施的监督管理。对新安装的废水收集桶进行危险源辨识，及时建立健全台账。要结合本企业相关场所的特点和相关技术标准，制定有针对性的应急预案，配备安全有效的救援装备，并组织开展经常性应急演练，切实提高从业人员的应急意识和自救互救能力。

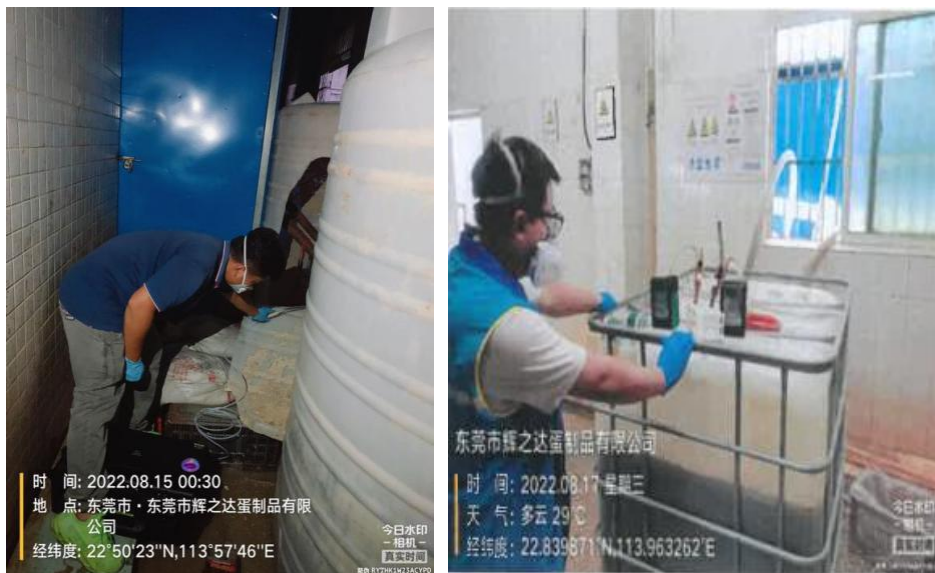
图9 现场空气检测

2022年8月15日00时30分至1时05分广东新创华科环保股份有限公司对清洗车间污水收集桶（2#废水桶）内空气进行了检测，检测结果显示：硫化氢浓度为 $0.540 \sim 0.633\text{mg}/\text{m}^3$ ；2022年8月17日广东正明检测技术有限公司对废水收集箱口旁（一楼车间内方形污水桶）空气进行了检测，检测结果显示：硫化氢浓度为 $3.722\text{mg}/\text{m}^3$ ；2022年8月23日东莞市职业病防治中心对1#、4#废水桶内空气进行检测，检测结果显示：1#废水桶内空气二氧化硫低于最低检出限值，硫化氢浓度为 $1.6\text{mg}/\text{m}^3$ ，甲烷浓度为 $10.8\text{mg}/\text{m}^3$ ；4#废水桶内空气二氧化硫、硫化氢低于最低检出限值，甲烷浓度为 $4362.0\text{mg}/\text{m}^3$ 。2022年10月11日至10月16日广东华准检测技术有限公司对污水收集桶（1#圆形储液罐、2#方形储液罐）液态固废进行了监测，监测结果表明：储罐中的废物未超出危险废物相关限值要求，但如不慎溢流至地表环境，铅浓度超出《地表水环境质量标准》GB3838-2002表1中V类要求，需适当加以关注，避免直排入地表径流。

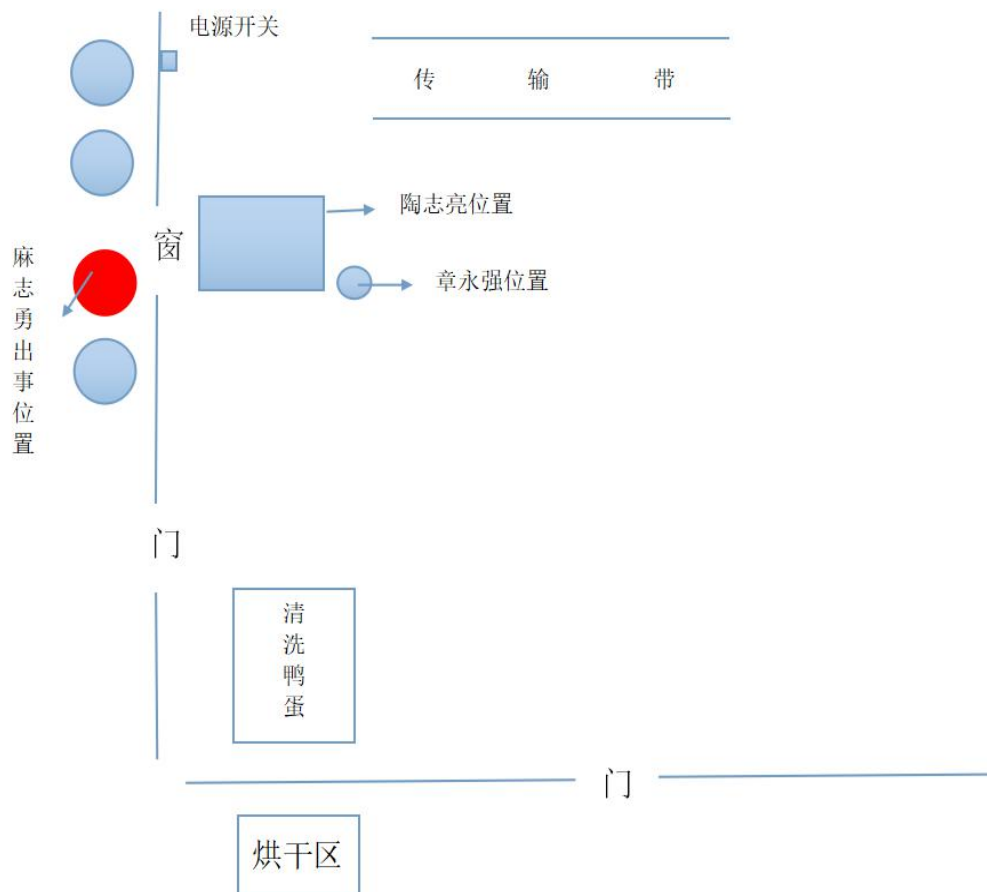
图 10 事发时现场 3 位员工位置示意图

由于辉之达公司生产车间一楼废水收集桶周边未设置监控摄像装置，在场另外2名员工在车间内作业时没有留意周边情况，没有人目睹事故的发生过程。

故案情，综合分析判断：死者麻志勇符合吸入有毒刺激性混合气体合并环境缺氧致急性呼吸循环功能衰竭死亡。
