龙岗区宝龙街道 72 号工业园“1·14”高处 坠落死亡事故调查报告

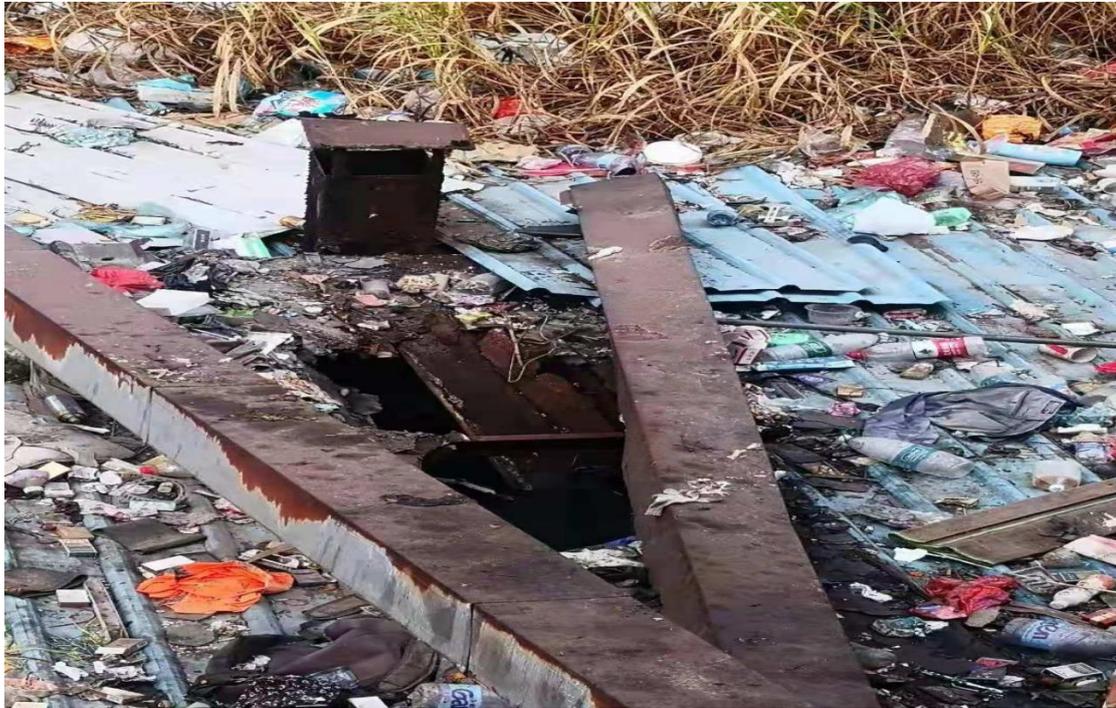
棚顶由钢桁架和铁皮岩棉板组成，棚顶上丢弃大量生活垃圾和 2 条废弃的铁质烟道，烟道旁可见呈不规则形状的洞口，洞口长 1.8m，宽 0.6m，洞口处铁皮严重锈蚀，距地面 3.56m（见图 1）。

图 1 涉事铁皮房棚顶情况

1.棚顶铁皮部分锈蚀承载力不足，不足以承受钟宏选、何炳战和废弃烟道的重量，二人在清理垃圾过程中踩破铁皮坠落地面。

十八条第一款、第四十六条第二款的规定，建议由龙岗区应急管理局依据《中华人民共和国安全生产法》第一百零九条第（一）项之规定对其进行处罚。另在调查中发现涉事铁皮房为私自搭建的违法建筑，建议移交街道执法队进行拆除。

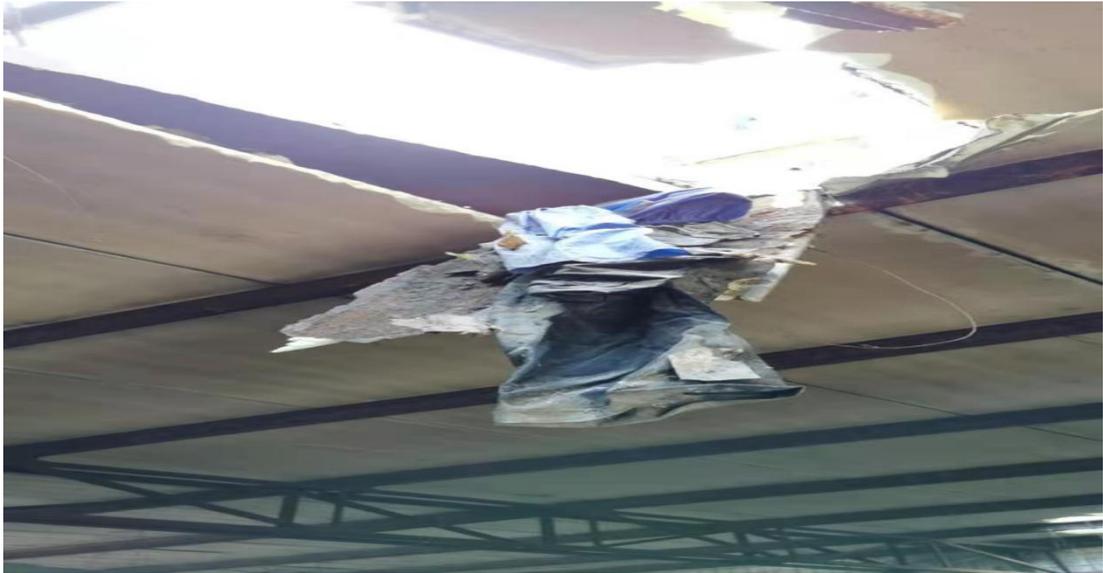
1月14日7时许，钟作文安排工友钟宏选、何炳战到铁皮房清理垃圾。钟宏选、何炳战戴上安全帽通过靠在挡土墙上的木梯攀爬到铁皮房棚顶清理垃圾。8时25分许，刘国良到达铁皮房处通知环卫工人将清理到地面的垃圾运走。8时39分许，钟宏选在铁皮房棚顶抬起废弃烟道准备清理烟道下的垃圾时，棚顶铁皮断裂，钟宏选坠落至地面，何炳战从棚顶坠落时抓住钢桁架爬回棚顶（见图2）。

图 2 铁皮房棚顶破裂的洞口
