龙岗区布吉街道金排社区金坑山庄“1·19” 高处坠落死亡事故调查报告

龙岗区布吉街道金排社区金坑山庄“1·19”

高处坠落死亡事故调查组

2022年2月9日

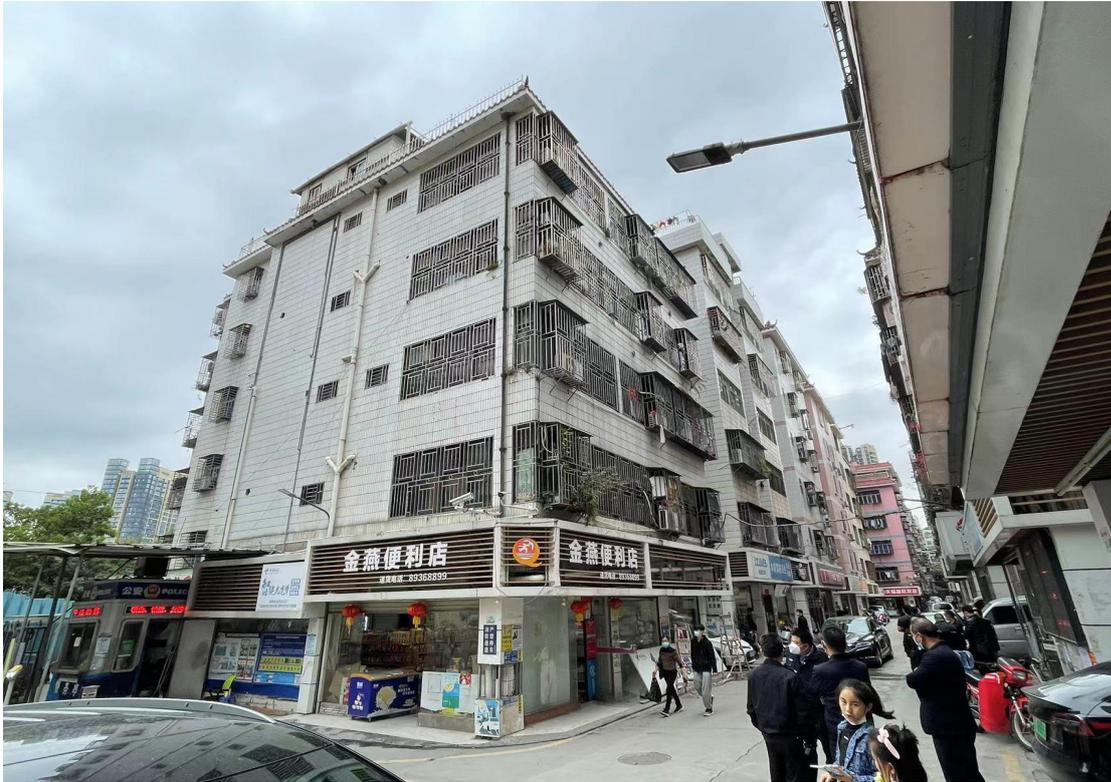
该栋自建楼位于龙岗区布吉街道金排社区金坑山庄七巷16栋，由缪显满于2005年1月5日向郑广贵、林碎萍购得。该栋自建楼已取得《龙岗区居民（私人）兴建住宅用地批准通知书》（编号：布地字（1993）第17883号）、《建设工程规划许可证》（编号：19932806）、《建设用地规划许可证》（编号：19930632），并于2003年1月8日申报历史遗留违法建筑，无房产证，占地面积约100平方米，建筑面积约550平方米，共5层半，内有22套出租屋，全部用于出租。

涉事自建房

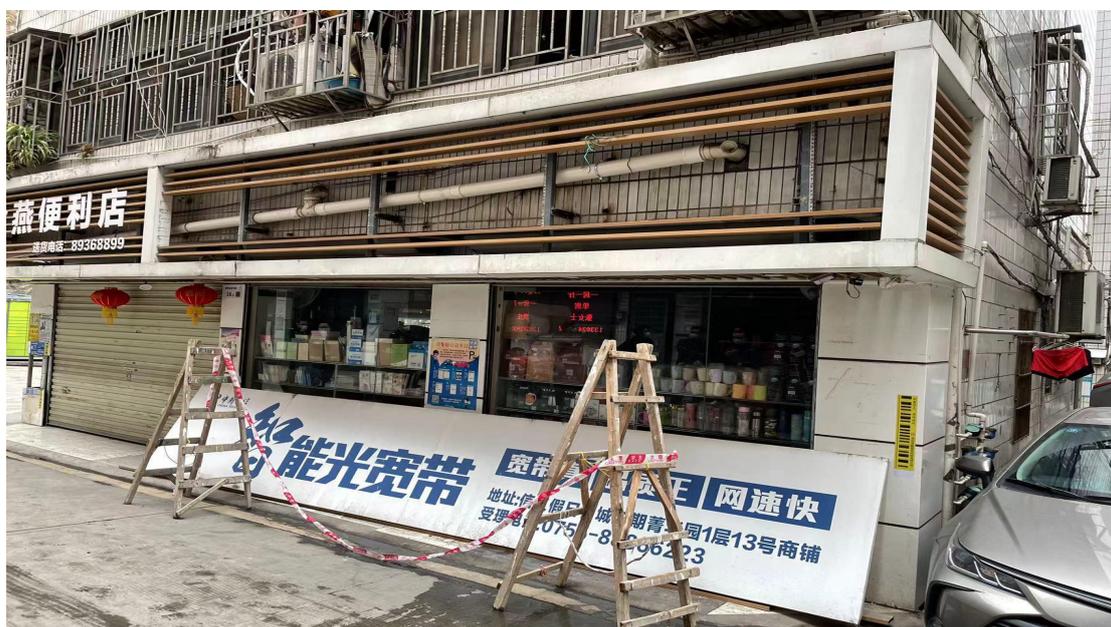
1月17日，肖碧潭一人带着工具来到自建楼1楼外，将一楼左侧面竖排污管更换。1月18日下午，肖碧潭独自更换左侧面横排污管。19日13时30分许，肖碧潭一人带着工具和木梯再次来到自建楼1楼外，准备更换一楼店铺正门污水管横管。此时，陈卫洪经过询问其需不需要帮忙，由于横管被铝合金装饰条遮挡住一人无法作业，肖碧潭便以500元的工钱临时雇佣陈卫洪一起更换污水管横管。15时13分许，二人更换完污水管，陈卫洪和肖碧潭将两架木梯打开放在地面，二人站在木梯一侧配合安装拆下来的铝合金装饰条，陈卫洪双手举起装饰条，从木梯一侧第3级踏板上到第4级踏板时，踩到第4级踏板偏左侧，木梯受力不均失稳侧覆，陈卫洪坠落地面，头部着地(坠落高度1.5米)。

事故现场情况

1. 使用不当。陈卫洪使用木梯时双手离梯进行登高作业，从侧面攀上梯子，脚部踩在踏板一侧，木折梯受力不均失稳侧覆，陈卫洪跌落地面。

2. 未做好安全防护。陈卫洪未采取相应的安全防护措施且未佩戴使用劳动防护用品（安全帽）进行登高作业，其从木梯上跌落时，头部无保护直接摔在地面。

（三）承包人要提高施工的安全管理意识，制定施工工具使用的操作规程，规范使用施工工具。施工过程中加强人字梯使用的监管，使用前按要求评估人字梯作业环境的风险，确保正确使用人字梯，人字梯各部件完整，摆放牢固，并且要增强登高作业的管理，按要求为作业人员提供符合标准规范的劳动防护用品，并监督、检查作业人员正确佩戴使用个人劳动防护用品，从根本上避免事故的发生。

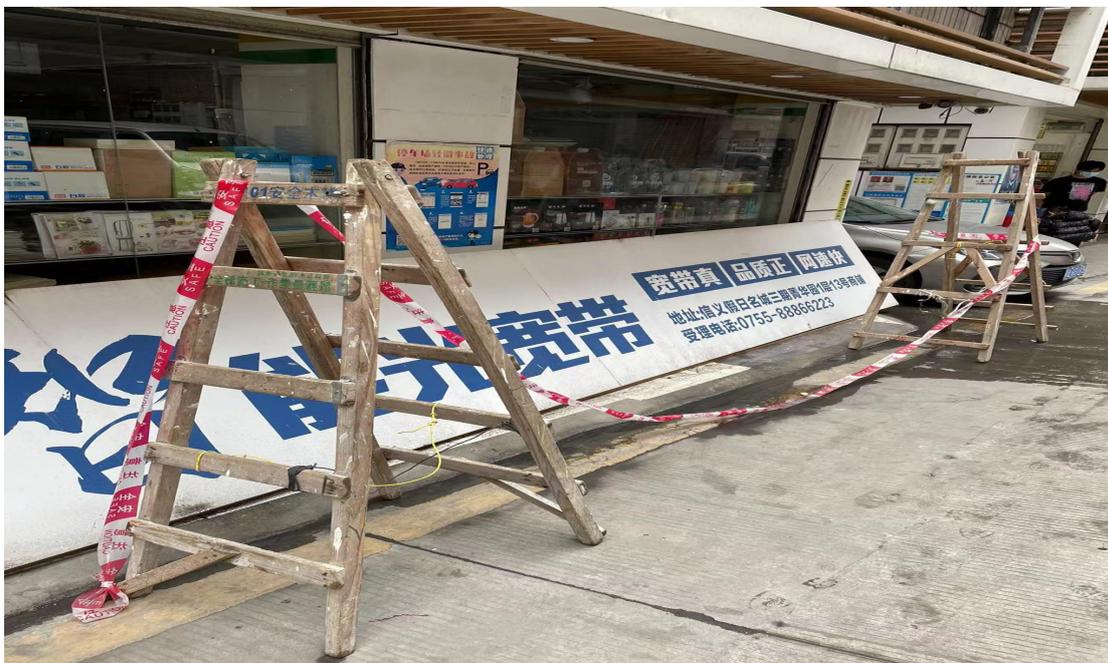
（一）涉事木梯放置在水平地面上，地面平整，梯高 1.8m，共 5 级踏板，梯身未张贴合格证。折踏板与梯框采用螺钉刚性连接。

（二）室外排污水管已更换完毕，新更换的污水管长度约

5m，铝合金装饰条共 10 条，其中铝合金装饰条中间部分 5 条未安装，每条长度约 6m。
