# 龙岗平湖新木社区“5·12”一般高处坠落 死亡事故调查报告

龙岗区人民政府事故调查组

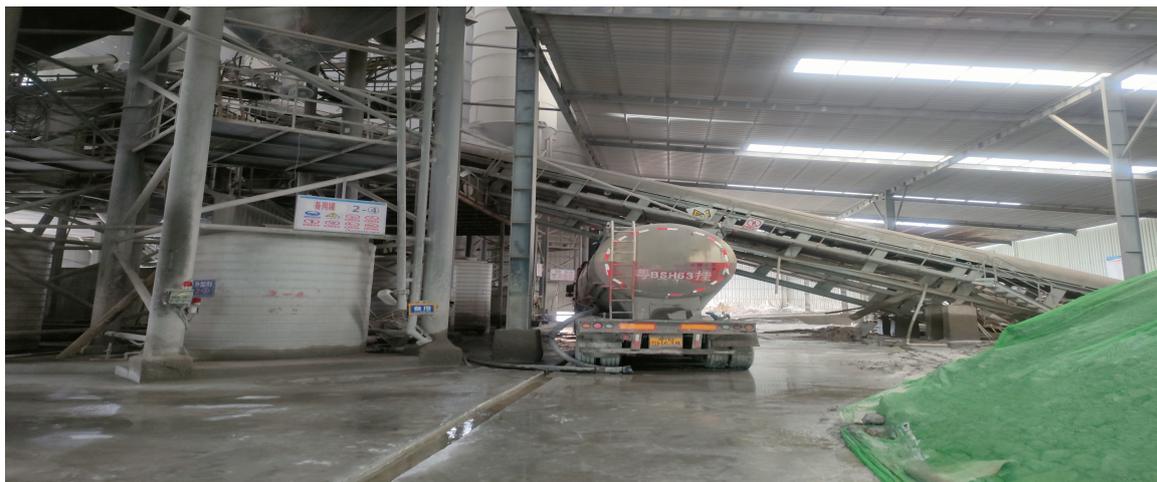
### 事发现场图片

卸矿渣粉，加气过程中，罐车罐顶人孔盖漏气，郭先清独自一人攀爬到罐顶查看情况。17时40分许，混凝土搅拌站机修工杨一化听到“砰”的一声，看见响声处扬起大量灰尘，杨一化近前查看发现郭先清侧躺在罐车旁的地面。

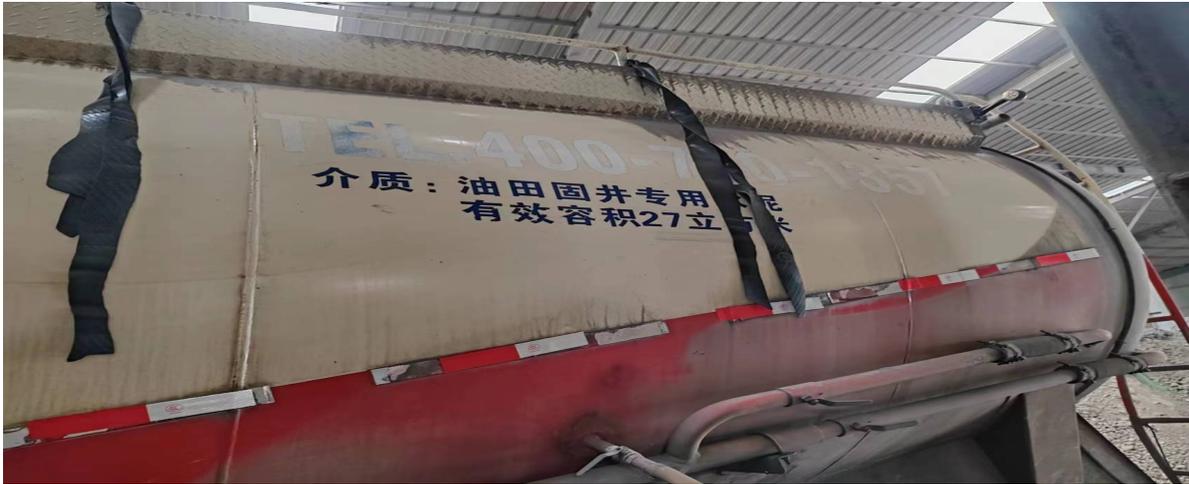
涉事车辆罐体

**(三) 涉事车辆罐体情况。**罐体由伍云霞购买，主要由前后

2部爬梯、2个人孔及人孔盖、出气孔、出料口、压力表、泄压阀等部分组成，罐体有效容积为27m<sup>3</sup>。

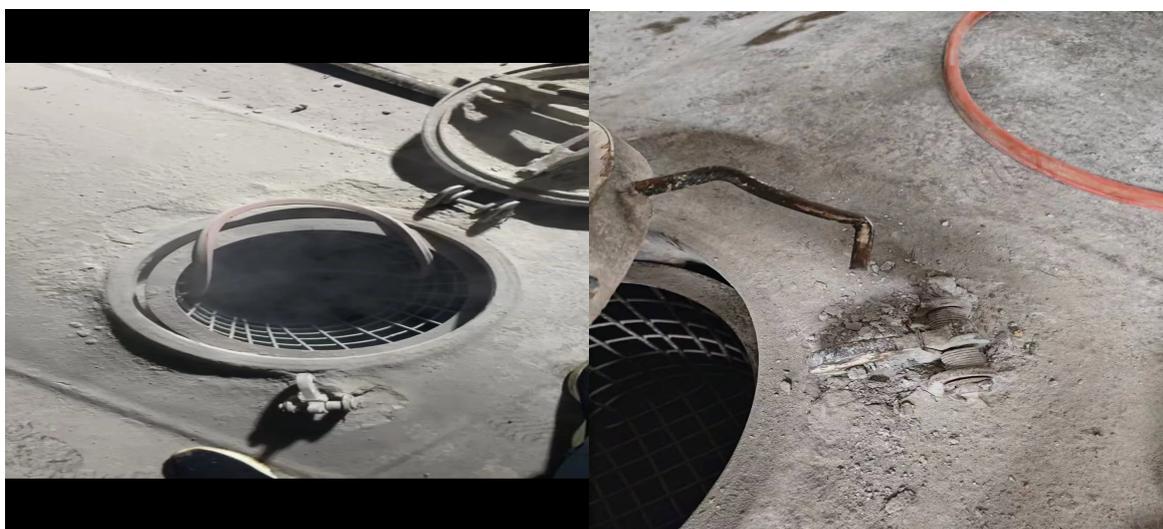
### 涉事车辆人孔盖情况

（六）现场调查情况。涉事车辆停放在矿渣粉存储罐（罐编号为备用罐2-④）旁，罐车罐顶距地面约3.72m；罐体前部安装有柴油发动机，罐体左前部安装空气压缩机，压缩机充气管经压力表与罐体相连；罐顶第一个人孔盖打开，人孔盖直径约0.5m，

人孔盖为内扣式四爪人孔盖，孔盖内卡爪完好，人孔盖上的密封圈脱落，密封圈未见破损，人孔盖上的保险装置安全扣脱焊变形；罐顶两侧有高约 17cm 的护栏，护栏部分断离；罐体尾部出气孔打开；罐体尾部罐身设置“罐内有压，严禁上顶”的安全警示标语；郭先清侧身躺于涉事车辆第三排车轮下方位置，身上未佩戴安全带、安全帽，驾驶室内发现未使用的安全带、安全帽。

（七）车辆鉴定报告情况。2023年5月25日，龙岗区应急管理局委托广东南天司法鉴定所对粤BLM116重型半挂牵引车和车罐顶孔盖漏气原因进行分析鉴定。2023年6月30日，广东南天司法鉴定所出具《司法鉴定意见书》，鉴定所进行了检验所见和车辆罐体密闭性实验，鉴定意见：粤BLM116重型半挂牵引车罐体顶部密封圈完好且密封盖（人孔盖）密封严实的情况下不存在漏气现象，不排除人为因素造成密封盖密封不严而出现漏气现象。

根据车辆鉴定报告鉴定意见、现场调查情况并结合调查笔录,人孔盖内卡爪完好,人孔盖上的保险装置安全扣脱焊变形,

人孔盖上的密封圈脱落，密封圈未见破损，综合分析认定人孔盖内卡爪未卡紧，郭先清打开柴油发动机带动空气压缩机，将压缩空气经管道送入密封罐体内，空气压缩机持续加气过程中，罐内存在一定的压力，罐内压力会从人孔盖处进行泄压，泄压过程中带出矿渣粉，郭先清发现人孔盖漏气后，未佩戴劳动防护用品攀爬到罐顶排除故障，排除故障的过程中从罐顶跌落地面。
