# 龙岗园山 188 工业区城市更新项目原工业厂房 办公室改为销售中心结构改造工程“1·10” 一般高处坠落死亡事故调查报告

2024 年 1 月 10 日 15 时 38 分许,深圳市龙岗区园山街道 188 工业区发生一起高处坠落事故,造成 1 人死亡,直接经济损失 230 万元。

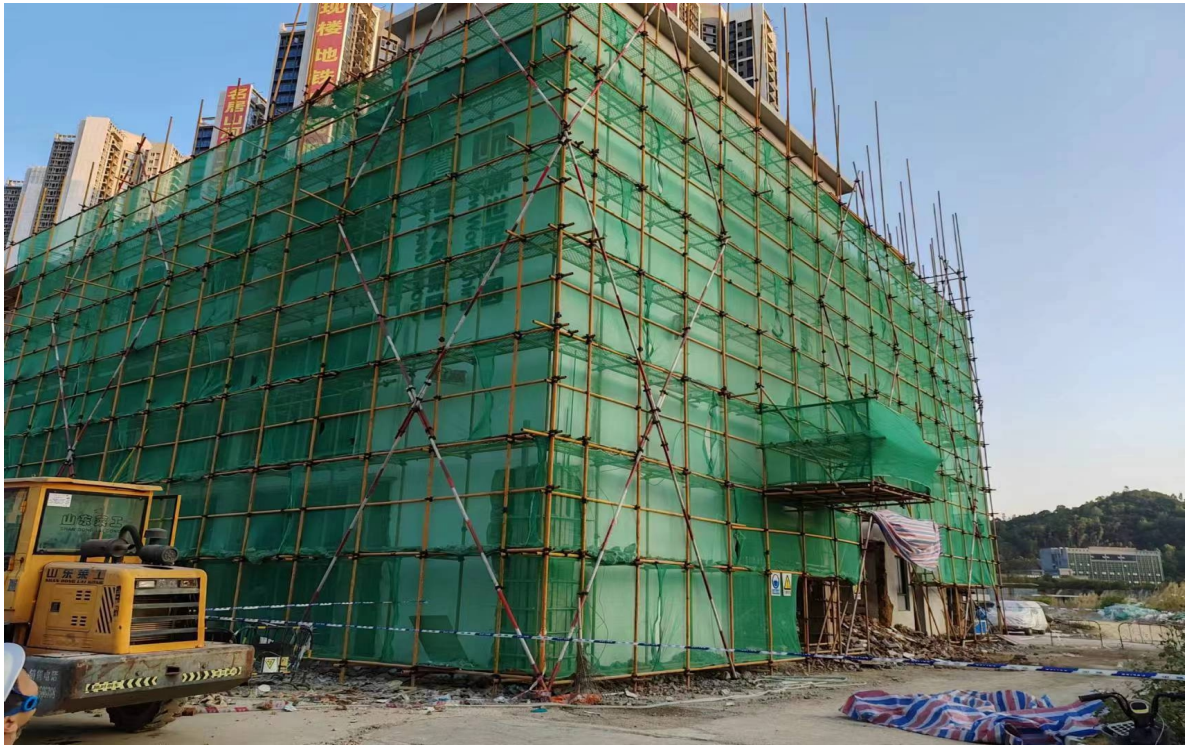
事故现场照片

2024年1月10日7时30分许，广东高瑞建筑工程有限公司架子班组长姜来安排工人段吉成、彭小华、廖保松、伍先雷等人到188工业区城市更新项目原6号厂房搭设外墙脚手架，彭小华、廖保松负责搭脚手架，段吉成、姜来、伍先雷负责搬运传递搭设脚手架的钢管、扣件和设置固定脚手板。11时30分许，工人下班午休。13时30分许，段吉成、彭小华、廖保松、伍先雷等人到达工地继续搭设脚手架，伍先雷、廖保松、彭小华将扣件、钢管、脚手板搬运至原6号厂房西侧楼顶后，廖保松到一楼搬运材料，彭小华则在三楼内搬运脚手板。15时38分许，工友听到“嘭”的一声，工友便下楼查看情况，发现伍先雷趴在一楼地面上，头部流血。

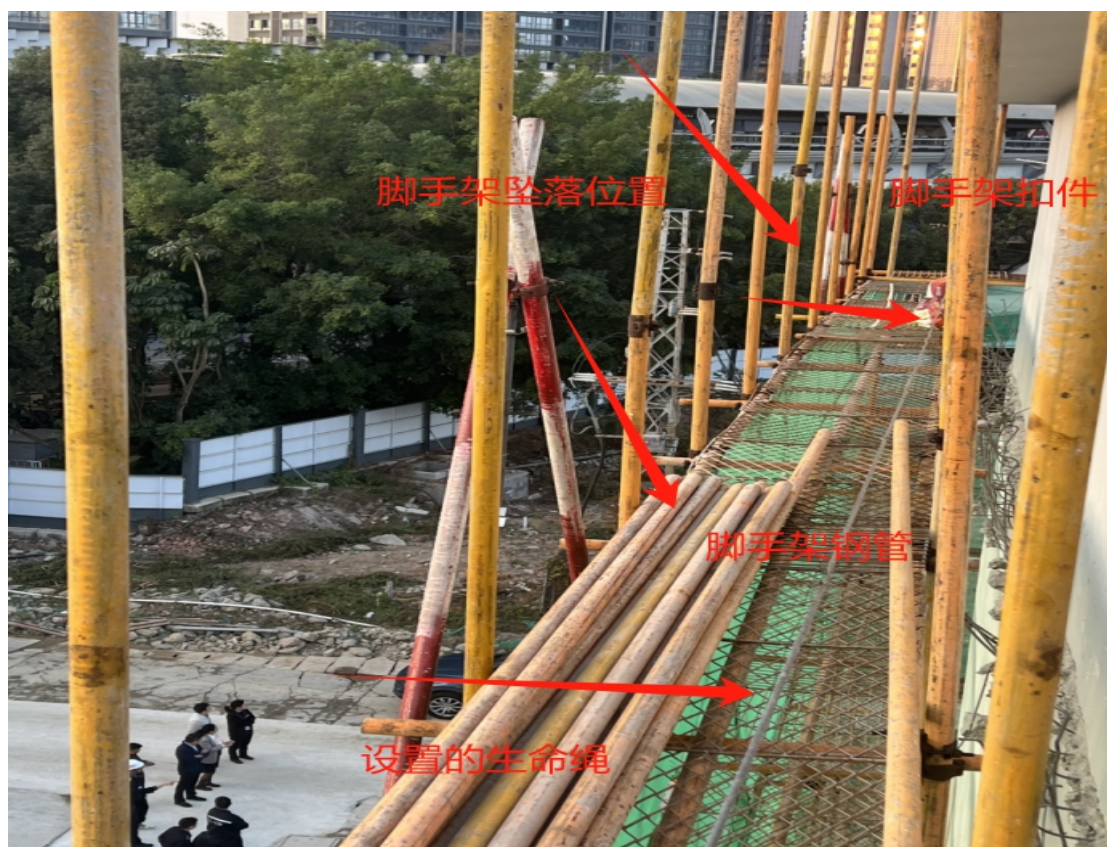
### 涉事架体情况

**（二）涉事脚手架情况。**涉事脚手架位于原 6 号厂房西侧，事发地点位于西侧架体靠近北侧第三跨位置，架体已搭设至七层，高度 12.8m，七层以下架体外立面已满挂安全网，每步间设一道防护栏杆。七层至八层架体正在搭设过程中，每步间未设置

防护栏杆,外立面未挂安全网,七层脚手架操作层设置了生命绳,操作层上放置有搭设脚手架的钢管和扣件。

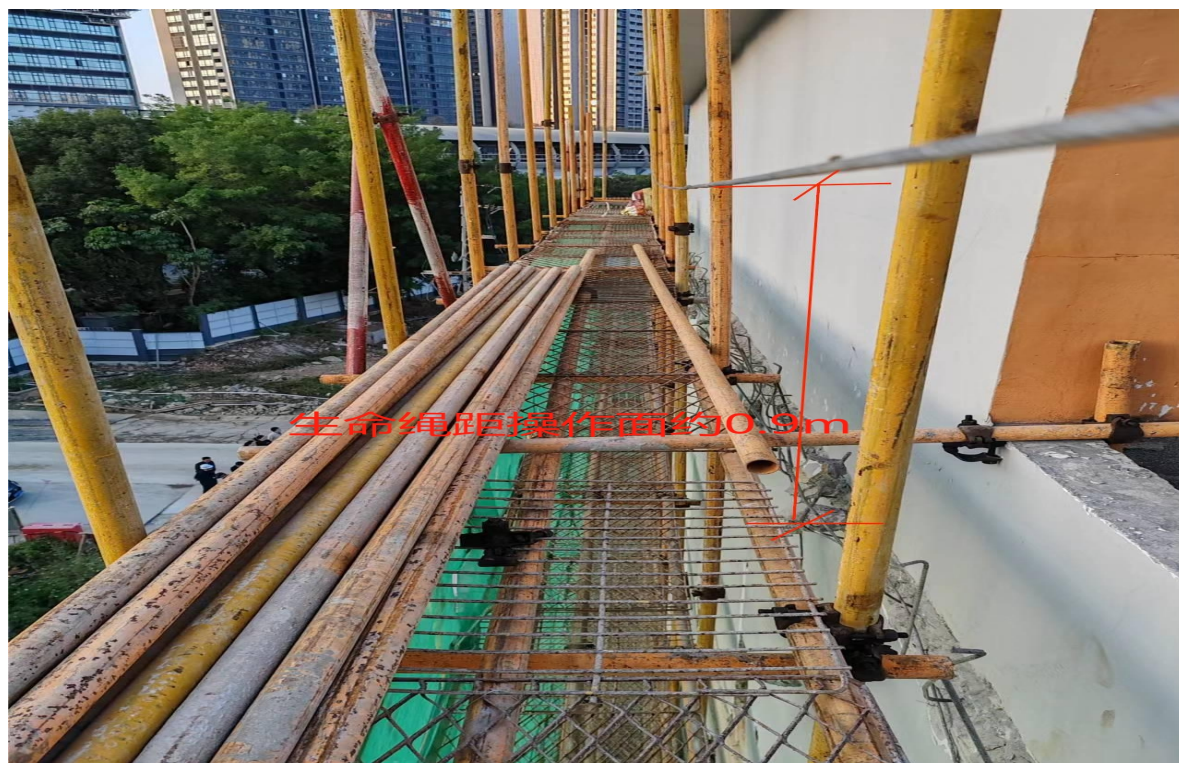
设置的生命绳

**(五) 生命绳的设置情况。**生命绳延七层脚手架内侧水平设置，生命绳材质为钢丝绳，生命绳与七层脚手架操作层垂直高度约 0.9m，生命绳设置牢固无破损，处于拉紧状态。

违章作业。伍先雷在七层脚手架作业过程中，未使用安全防护设施生命绳，未将安全带系挂在生命绳上。

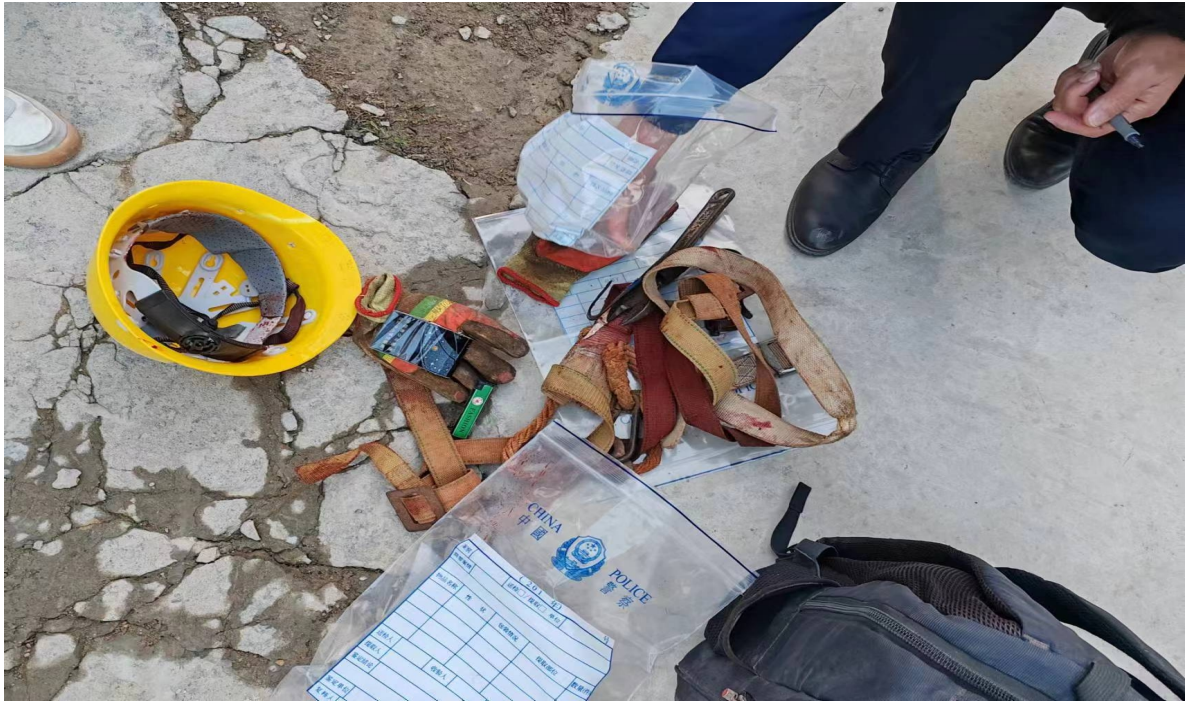
### 劳动防护用品情况

**(六) 劳动防护用品情况。**广东高瑞建筑工程有限公司已配备了安全帽、安全带等劳动防护用品。经调查，伍先雷坠落地面后安全帽内可见血渍，安全带完好无破损。

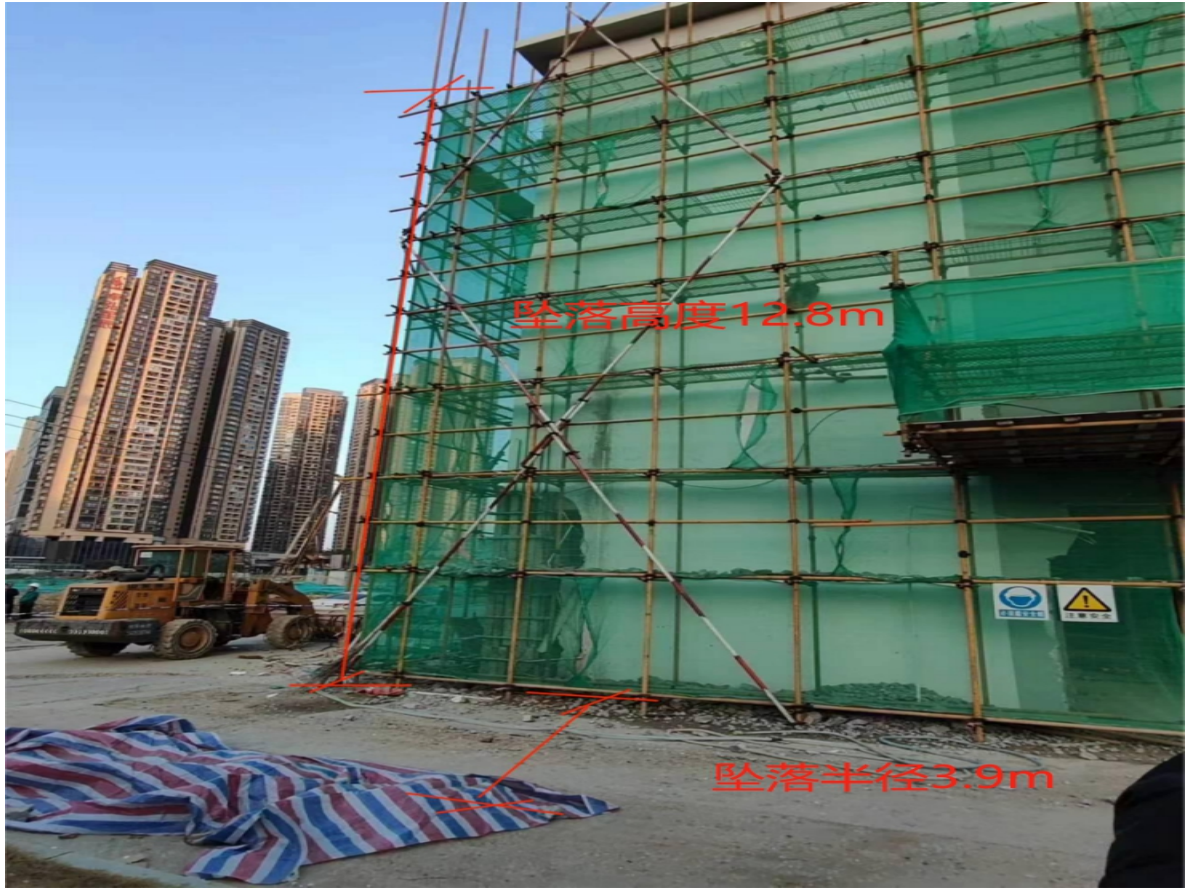
### 事发现场情况

**（七）事发情况分析。**经调查，伍先雷坠落地面时佩戴了安全帽和安全带，安全带完好无破损，坠落地面位置距脚手架水平距离约 3.9m，坠落地点上方对应位置的七层脚手架操作层上放置有搭设脚手架的钢管和扣件，七层脚手架外立面未安装防护栏杆和安全网，七层脚手架操作层距地面垂直距离约 12.8m。综合分析，结合笔录所记述伍先雷的工作内容，伍先雷未将安全带系挂在生命绳上，在七层脚手架操作层上搬运钢管和扣件过程中坠落地面，伍先雷坠落高度约 12.8m，坠落半径约 3.9m，符合可能坠落范围半径（4m）。

（三）广东高瑞建筑工程有限公司要加大作业现场安全隐患排查力度，严格检查、督促作业人员按照施工方案进行施工，对不按施工方案作业的行为，要及时制止重点查处；要严格落实项
