**龙岗平湖深圳市天健坪山建设工程有限公司**

**“7·31”一般触电死亡事故调查报告**

龙岗区政府事故调查组

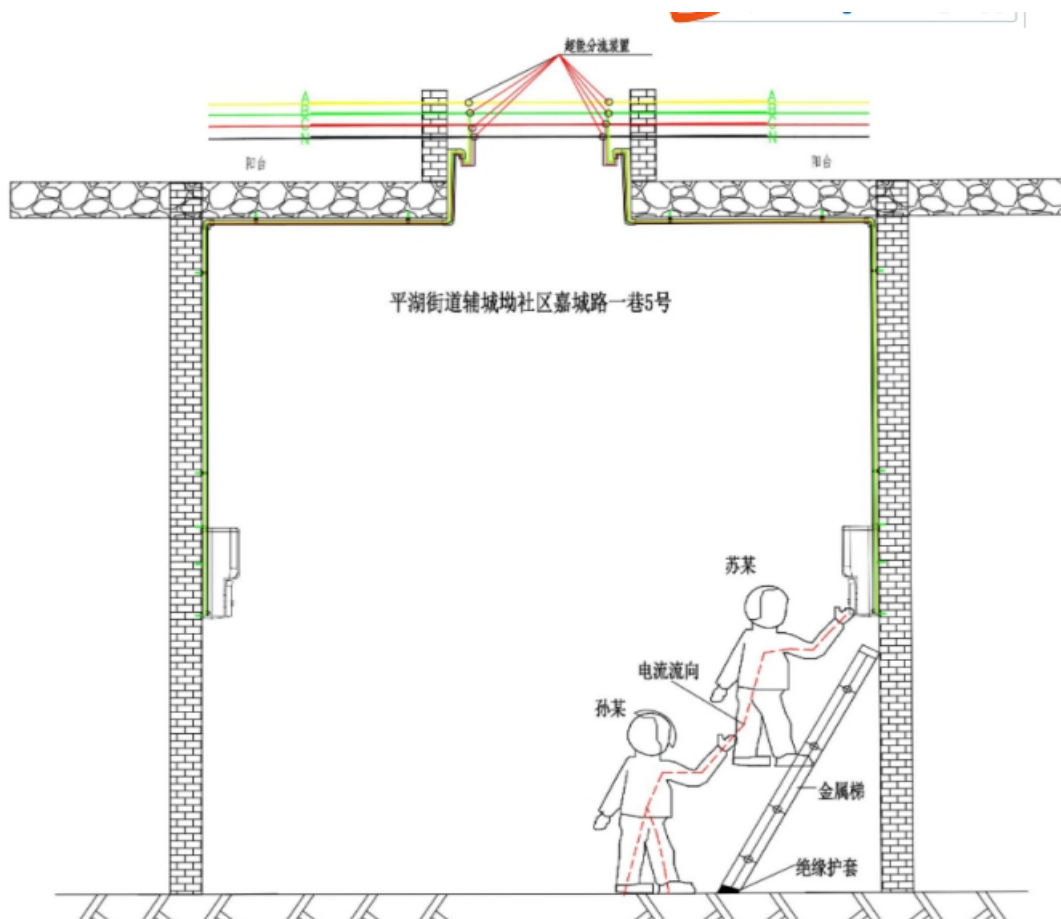
图 1 触电示意图

伟在巷道外收伸缩梯。苏小杰将铝合金梯斜靠在巷道内的墙上，站在铝合金梯上将带电的引下线接入总表箱内的过程中，感觉孙凡军触碰到自己的身体，自己身体发麻，苏小杰立即摆脱带电的引下线，回头发现孙凡军倒地。

根据司法鉴定意见书、现场技术报告、相关人员笔录可以得出，苏小杰带电作业过程中，辅助工具铝合金梯绝缘垫完好，其身体其他部位未触碰到周边金属物，危险电流不能流入大地，未构成回路。孙凡军左手触碰到苏小杰的身体，危险电流经孙凡军流入大地构成回路。由于孙凡军左手触碰到苏小杰的身体，电流经左手、心脏、双脚流入大地。危险电流流经路径：带电引下线→苏小杰→孙凡军→大地构成回路。

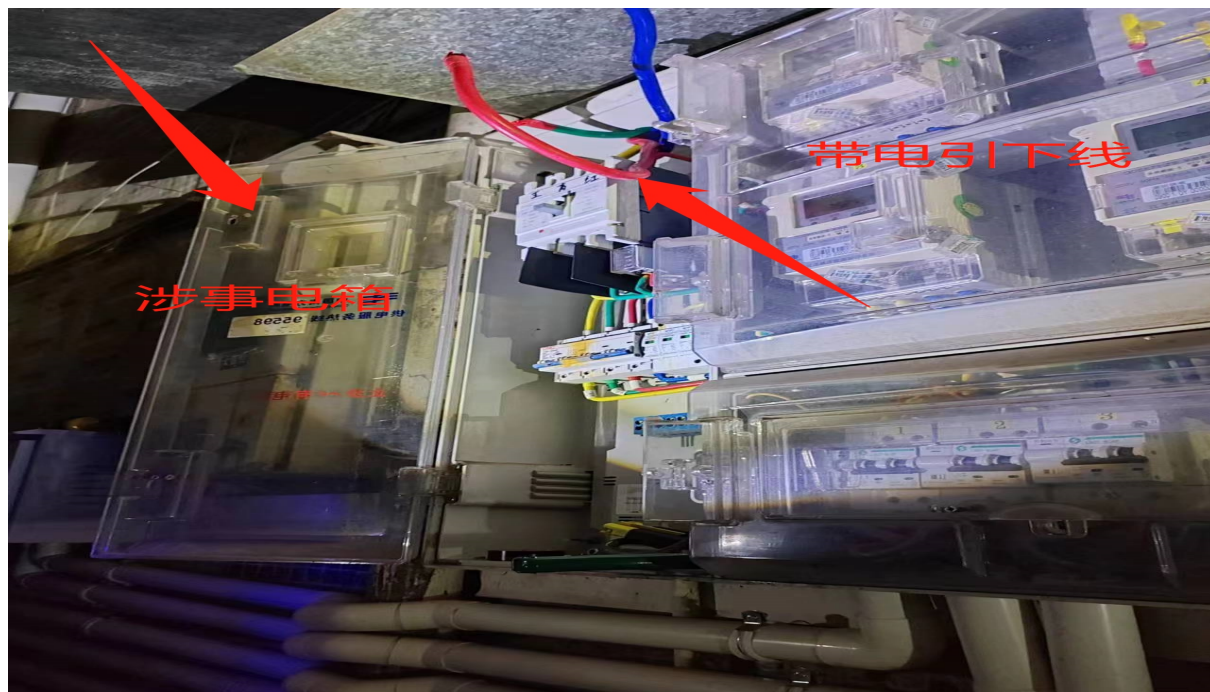
图 2 总表箱情况

**（一）总表箱情况。**辅城坳社区一巷5号自建楼总表箱安装在巷道内，材质为透明塑胶表箱，总表箱被打开，引下线已引入表箱内，表箱内配置1个160A塑壳式4P断路器、单相电表3个，

2P 空气开关 3 个。4P 断路器电源端上方可见黄色、绿色、红色、蓝色导线，其中黄色导线已接入断路器，绿色、红色、蓝色导线暂未接入塑壳式 4P 断路器，总表箱距地面约 1650mm。

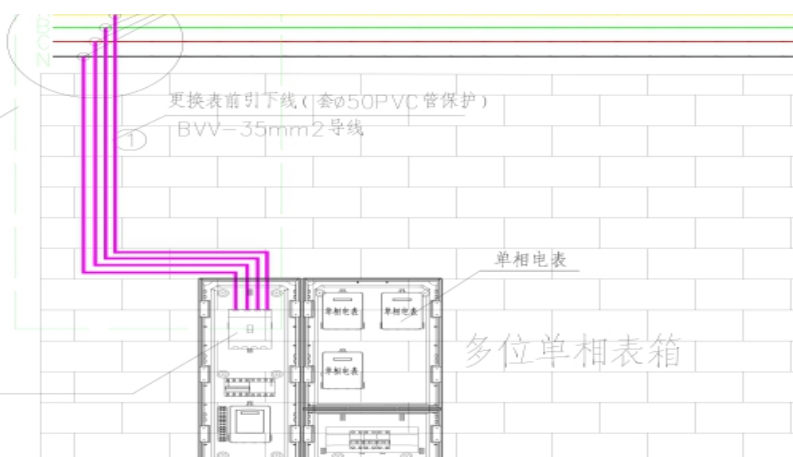
图 3 引下线施工线路图

**(二) 引下线情况。**现场带电作业更换的引下线为三相电，引下线线径 35mm，共 34m，经现场测量，引下线为带电导线。

**(三) 引下线施工情况。**现阶段正在进行新木社区、良安田社区、平湖社区、辅城坳社区更换总表箱引下线施工。2023 年 6 月 20 日，辅城坳社区更换总表箱引下线进场施工。

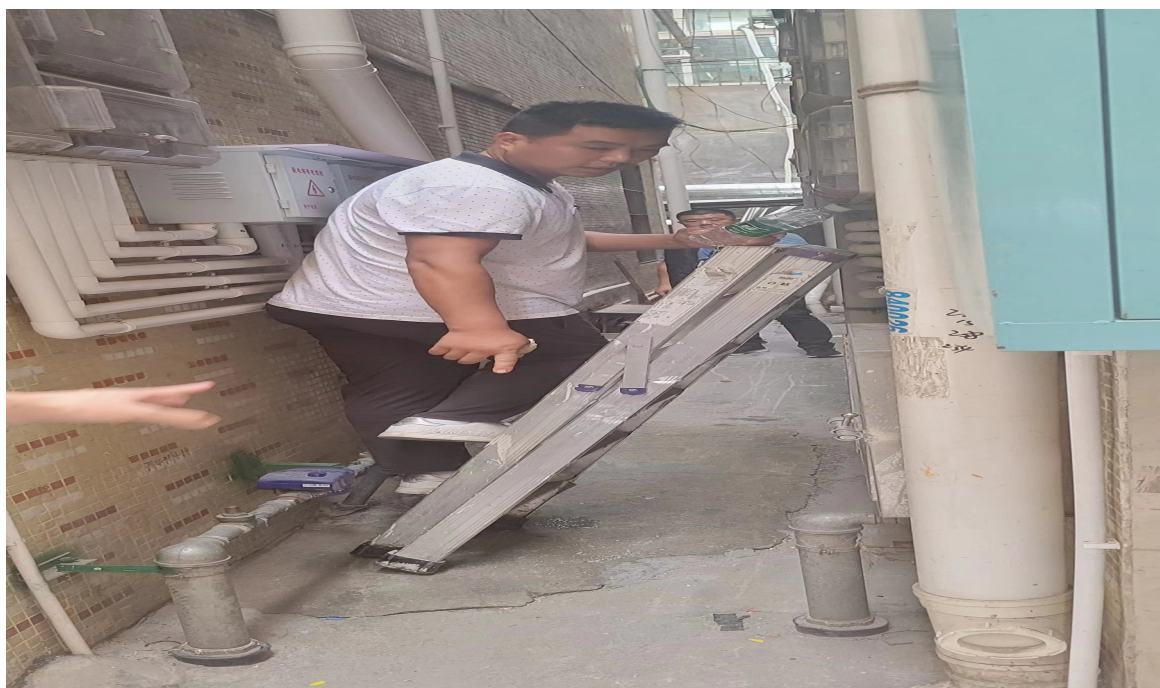
图 4 现场作业环境

**（八）现场作业环境情况。**带电作业地点位于两栋自建房的巷道，巷道空间狭窄，巷道宽度 930mm,巷道内的墙面安装了大量的金属管道。

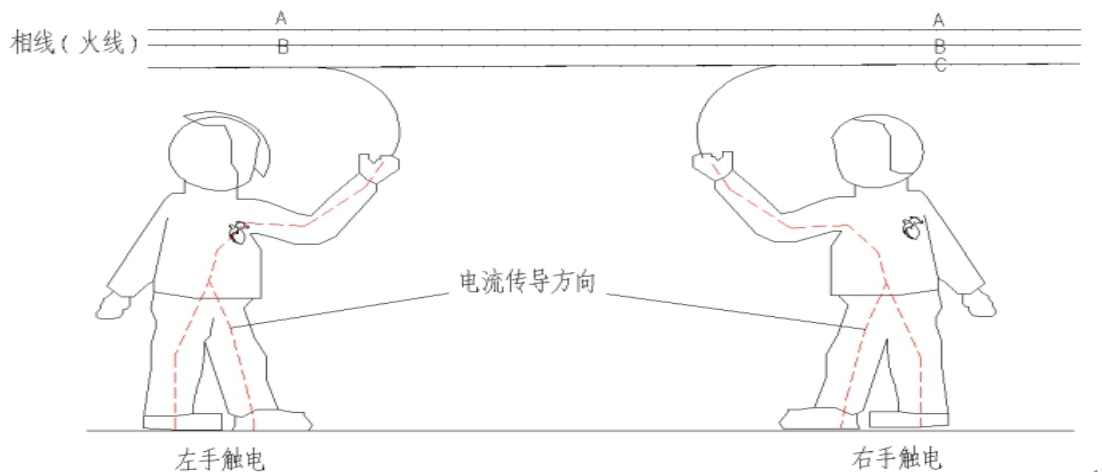
图 5 左手、右手单相触电经人体电流

依据《建筑电气工程施工质量验收规范》GB50303-2015，该规范注明了采用“左零右火”的验收标准。从触电安全方面考虑，采用“左零右火”标准是为防止人体左手接触相线（火线）。一是如果发生触电事故，对于大多数人而言，右手反应比左手灵敏能快速脱离接触点。二是避免左手触电，电流经过左手和双脚形成回路，但电流经过了心脏，严重后果会直接触电休克和死亡。

依据《法医病理司法鉴定意见书》粤正航司鉴中心[2023]病鉴字第 206 号，法医病理学诊断：“左小指中、远节掌侧皮肤电流斑”，该起事故中孙凡军是由左手接触带电体，电流通过心脏，导致心室纤颤。
