# 龙岗横岗六约学校改扩建工程“3·3” 机械伤害重伤事故调查报告

2023年3月3日17时17分许，龙岗区横岗街道六约北社区龙塘工业区8号六约学校改扩建工程发生一起机械伤害事故，造成1人受伤。依据《生产安全事故报告和调查处理条例》（国务院令493号）及《深圳市生产安全事故调查处理工作规范》（2021年修订版）的有关规定，由横岗街道办事处牵头，成立了由横岗街道应急管理办公室（安监）、党建工作办公室（总工会）、城市建设办公室（城建）、综合行政执法办公室（执法队）、六约派出所、六约北社区工作站组成的事故调查组，组长由横岗街道党工委书记、办事处主任李立辉担任，副组长由党工委委员郑子荣担任。事故调查组对事故进行了调查，调查情况如下：

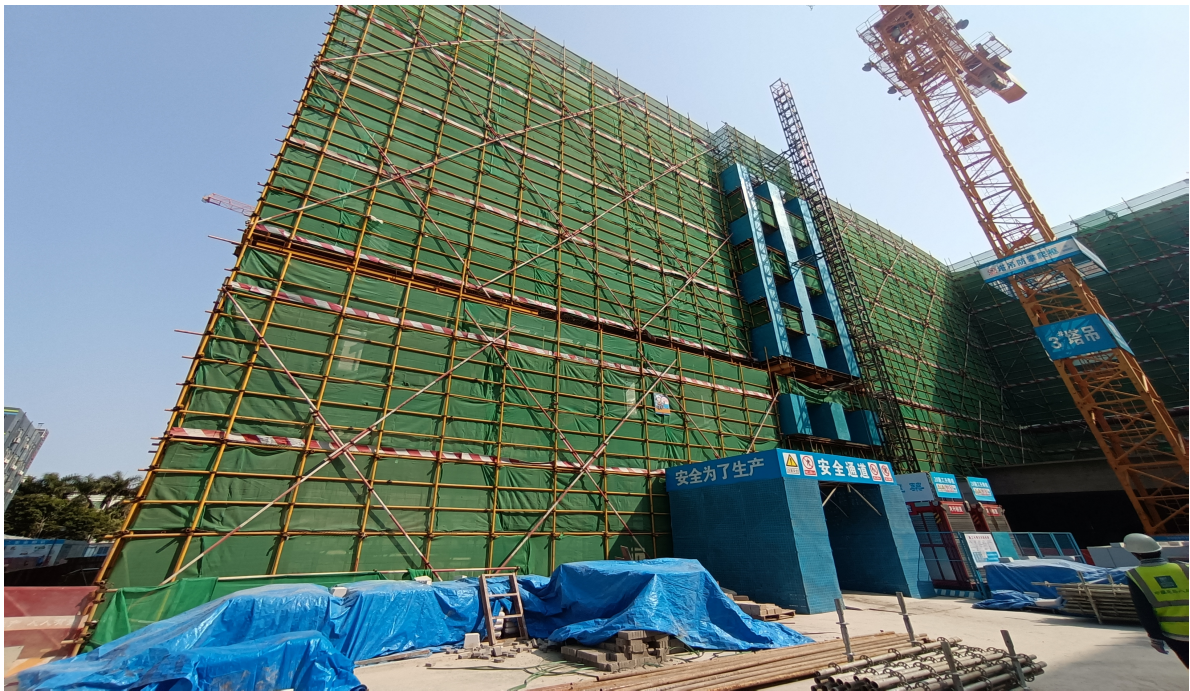
（一）龙岗区横岗街道六约北社区龙塘工业区 8 号 A2 区 1 单元 4 楼，位于龙塘工业区 8 号西侧，项目总面积约 63842.68m<sup>2</sup>，主体建筑为钢筋混凝土结构，共六层。

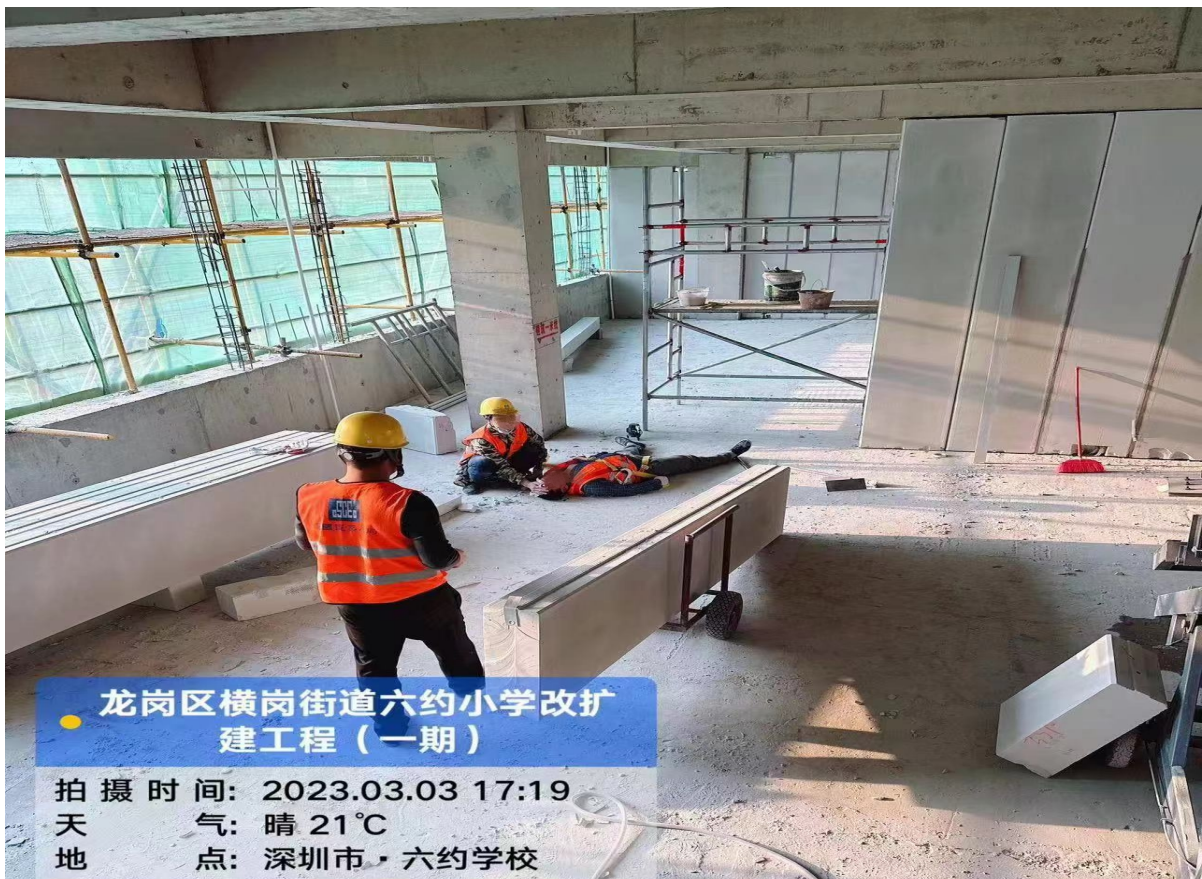
（二）事故发生地位于 A2 区 1 单元 4 楼。事发时张治华距离操作平台约一米。

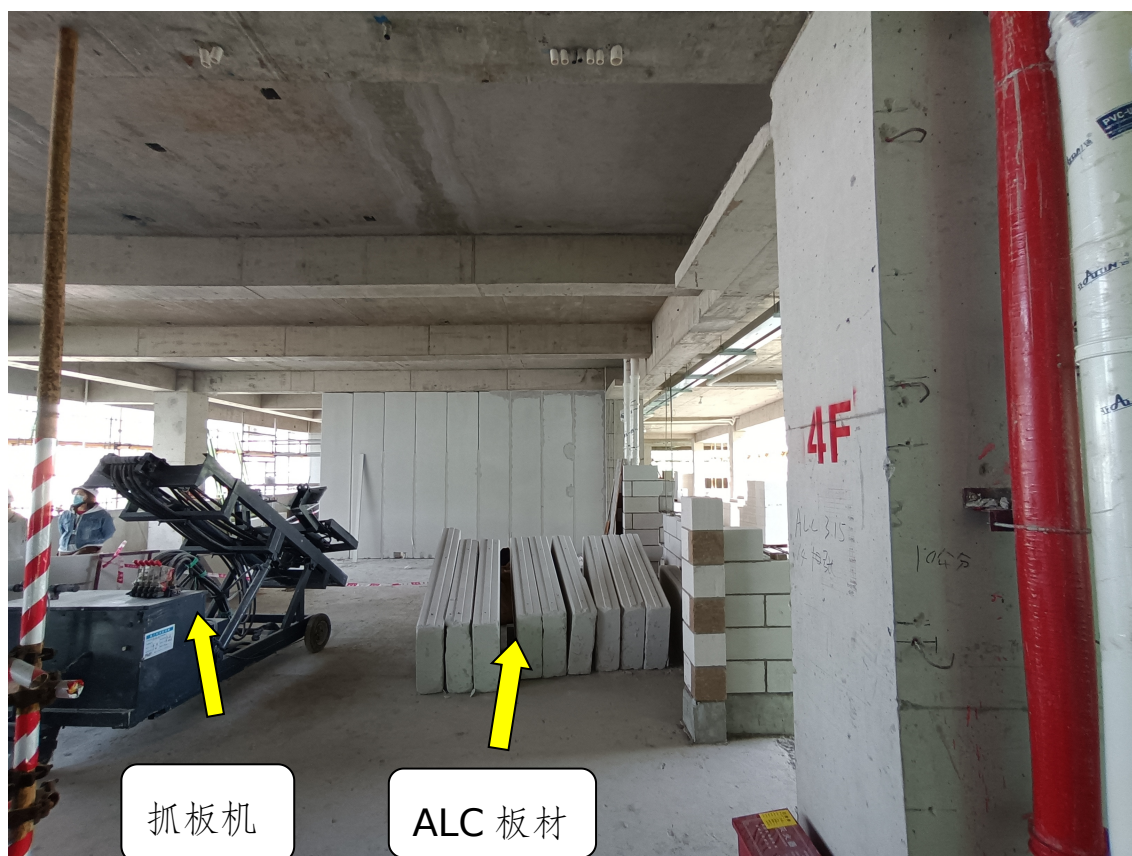
（三）施工现场。伤者张治华负责在门式手脚架上使用射钉枪固定墙板上部。其余两人分别通过抓板机竖立 ALC 板材和使用射钉枪固定 ALC 板材下部。

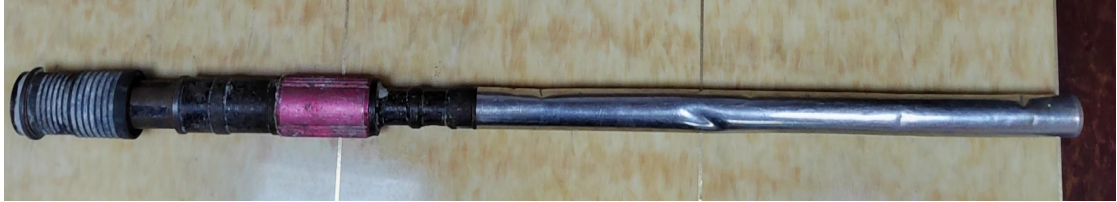
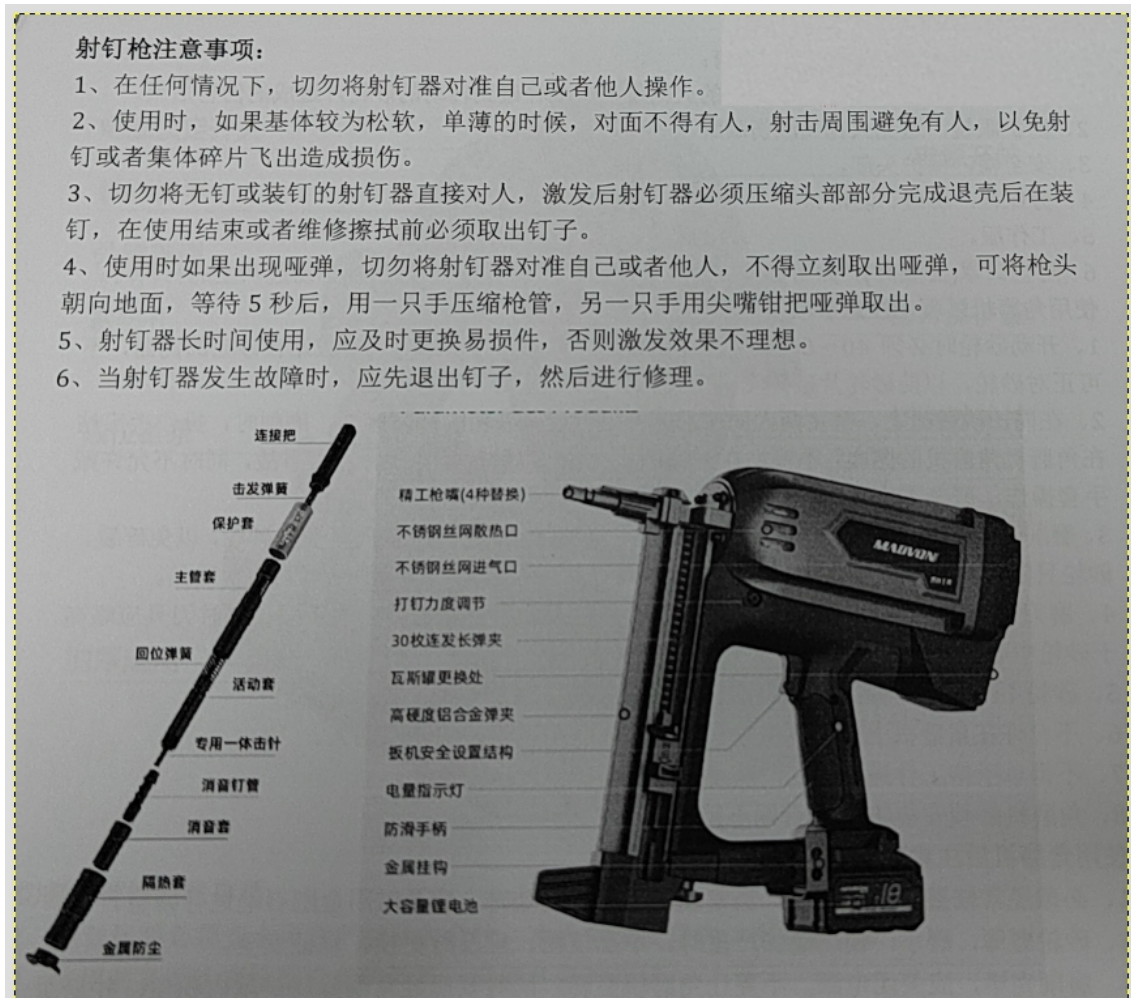
（四）张治华所使用的射钉枪。射钉枪注意事项为：1、在任何情况下，切勿将射钉器对准自己或者他人操作。2、使用时，如果基体较为松软、单薄的时候，对面不得有人，射击周围避免有人，以免射钉或者集体碎片飞出造成损伤。3、切勿将无钉或装钉的射钉器直接对人，激发后射钉器必须压缩头部部分完成退壳后再装钉，在使用结束或者维修擦拭前必须取出钉子。4、使用时如果出现哑弹，切勿将射钉器对准自己或者他人，不得立刻取出哑弹，可将枪头朝向地面，等待 5 秒后，用一只手压缩枪管，

另一只手用尖嘴钳把哑弹取出。5、射钉器长时间使用，应及时更换易损件，否则激发效果不理想。6、当射钉器发生故障时，应先退出钉子，然后进行修理。

张治华未按照操作规程使用检修射钉枪，导致射钉枪中炮钉被击发，致使头部受伤。

1.各参建单位应要深刻汲取本次事故教训，组织公司管理人员及所有在建项目相关人员召开事故警示会，认真梳理现有项目各项制度，进一步完善安全管理制度、施工机具和设备的操作规程，严格落实施工机具、设备的维修保养制度。

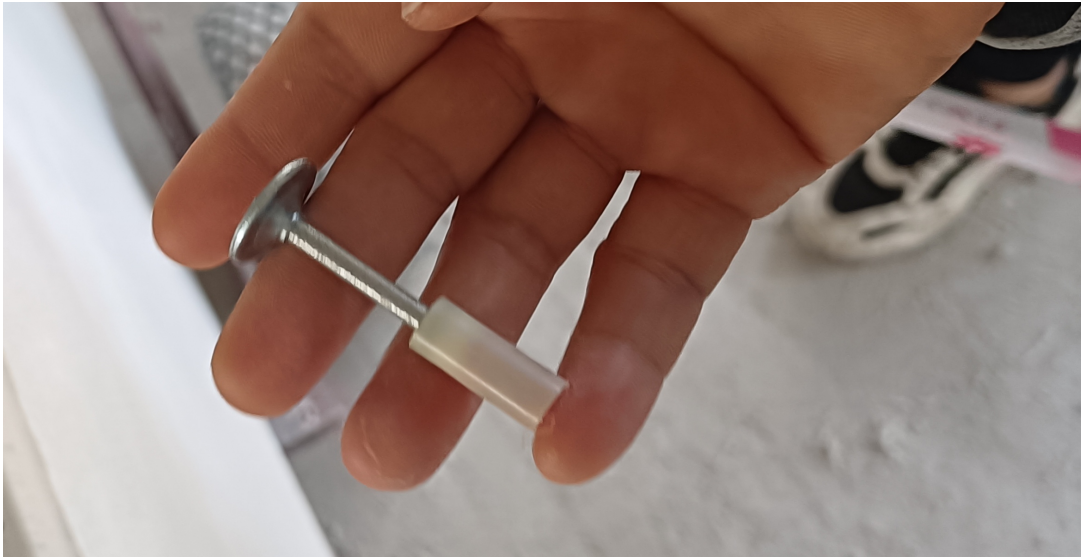
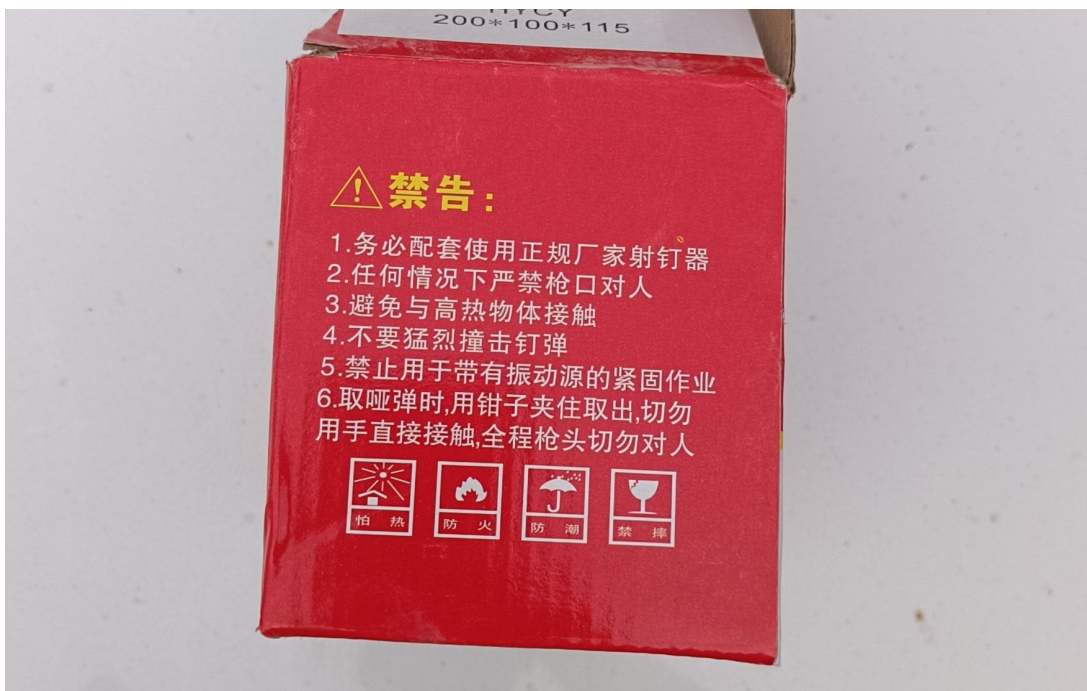
（五）射钉枪所需的炮钉。炮钉禁告为：1、务必配套使用正规厂家射钉器。2、任何情况下严禁枪口对人。3、避免与高热物体接触。4、不要猛烈撞击钉弹。5、禁止用于带有振

动源的紧固作业。6、取哑弹时用钳子夹住取出，切勿用手直接接触，全程枪头切勿对人。

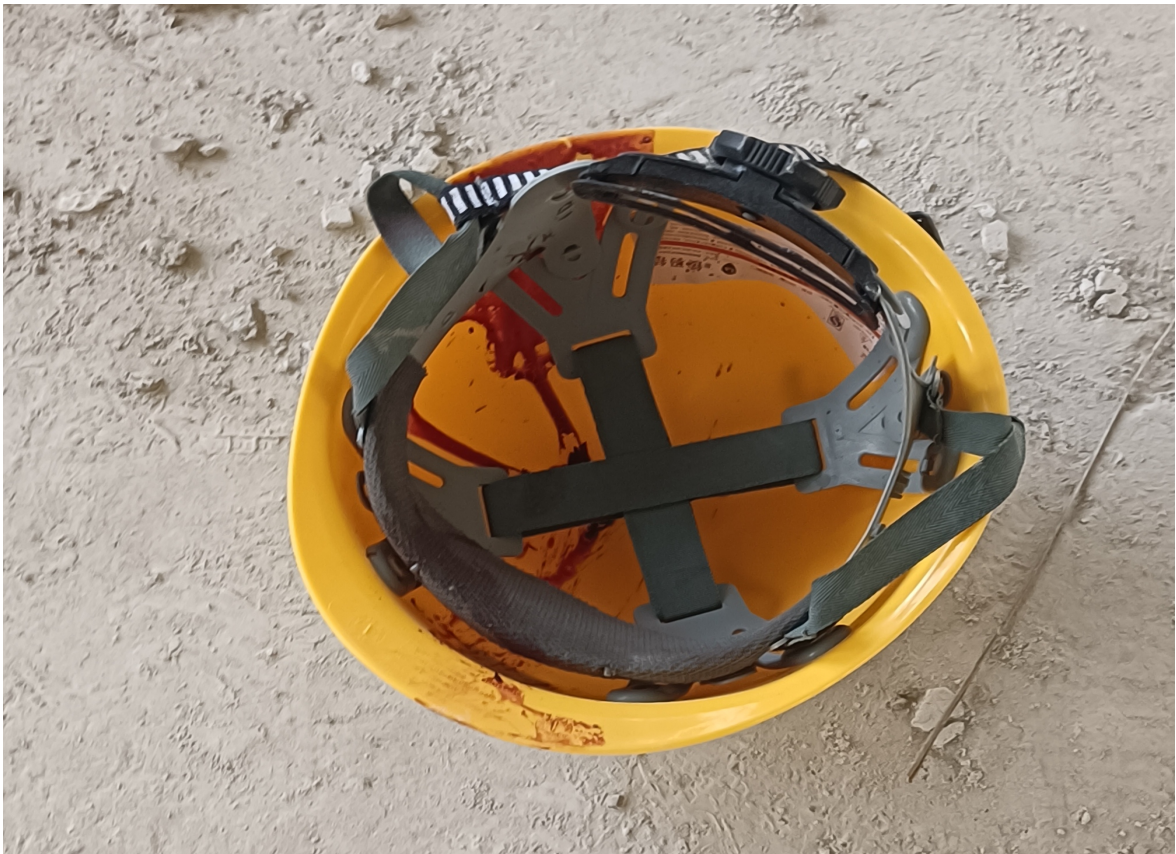
(六)张治华所使用的安全帽。安全帽由中国建筑第八工程局有限公司配发，安全帽无破损，内有伤者血迹。
