龙岗横岗贤合路 26 号“1·3”一般高处坠落重伤事故调查报告

2024 年 1 月 3 日 16 时许，龙岗区横岗街道四联社区贤合路 26 号发生一起高处坠落事故，造成 1 人受伤，直接经济损失约 30 万元。

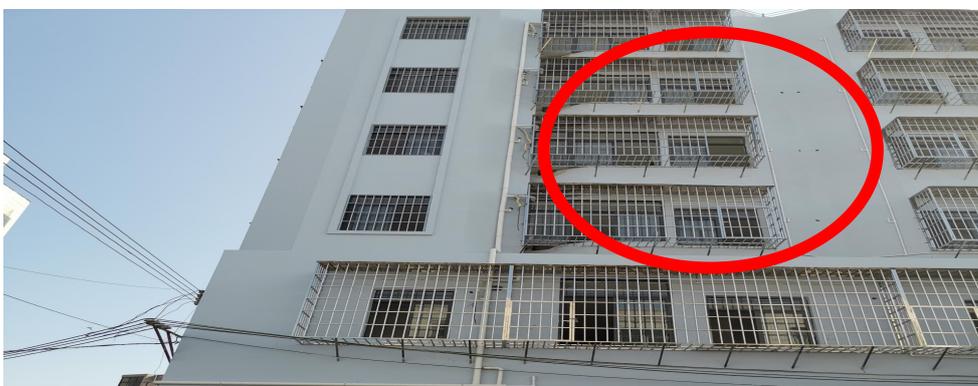
（一）横岗街道四联社区贤合路26号2-4楼的外墙和室内涂油漆工程施工情况。横岗街道四联社区贤合路26号2-4楼的外墙和室内涂油漆工程2023年9月15日开始进场，对外墙和室内涂油漆施工。由于安装防盗网及窗户，窗户周边还未涂油漆，2023年12月28日，黄小华安排涂宏等人回来收尾。

图 1 涉事施工建筑物外景

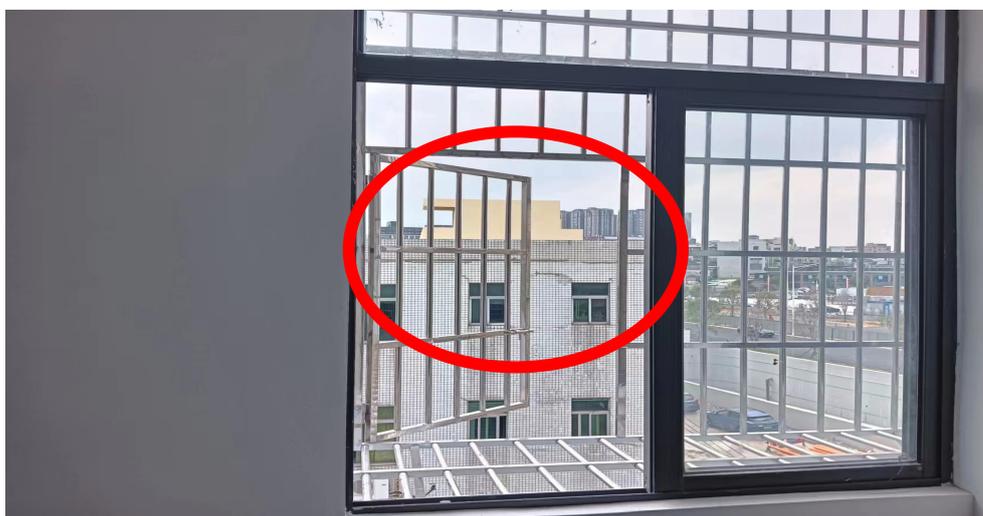
（二）横岗街道四联社区贤合路26号4楼原402房间的防盗网情况。防盗网的长约3.33M，高约1.90M，宽约0.64M，窗沿离房间地面约0.9M，防盗网上逃生窗位于防盗网上的右下方，长约1.1M，宽约0.68M，逃生窗距离一楼建筑垃圾高度约11M。

图 2 涉事四楼防盗网

1.防盗网的逃生窗在作业时未完全锁闭。

2.涂宏未佩戴安全绳、未正确佩戴使用安全帽在防盗网内的临边洞口冒险作业，不慎从逃生窗内坠落至地面受伤。

（一）相关作业人员应提高安全防护意识，正确佩戴和使用个人劳动防护用品，严禁违规作业，加强安全生产知识的学习，使自己具有必要的安全知识，清楚作业中存在的危险因素，掌握岗位的安全操作技能，并做好相应的安全防范措施及应急措施。

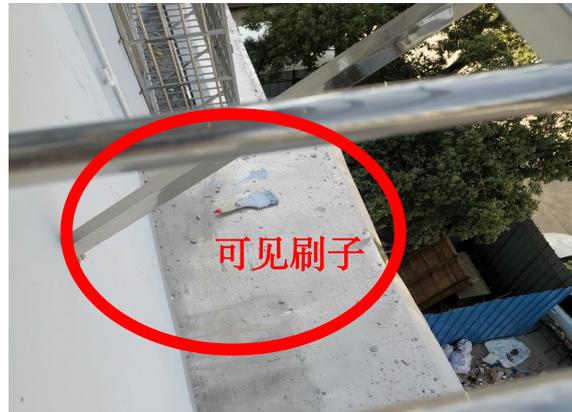
(三) 施工现场情况。该施工建筑物属于历史遗留建筑，共 6 层约 950m²，一楼为 2 间店铺，二楼到六楼为 8 套房间（2 套单间、4 套一房一厅、2 套两房一厅），事发当天其他防盗网上的逃生窗均拴着插销，简易铁丝缠绕，一楼堆放建筑垃圾。事发四楼防盗网正下方，三楼防盗网正上方摆放一把涂油漆的刷子（见下图 3），伤者涂宏坠落地点为一楼建筑垃圾上（见下图 4），

图3 三楼防盗网正上方的一把涂油漆刷子

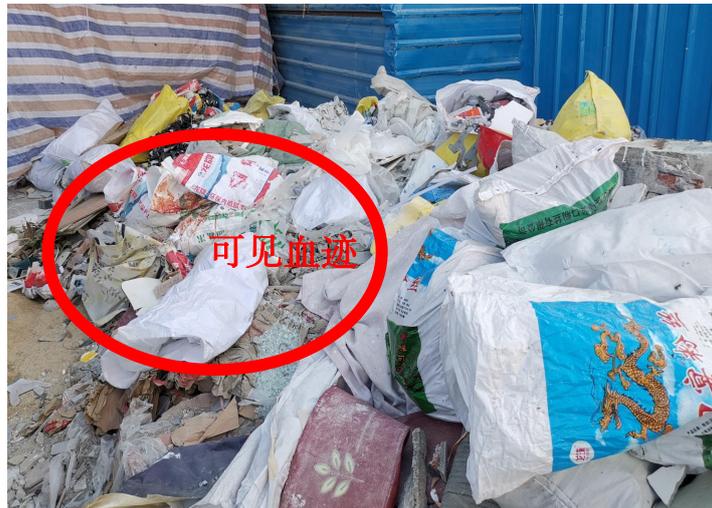
正脸朝下，头朝房子侧，安全帽位于脚旁边。

图4 涂宏事发后坠落的地面
