**龙岗龙城南京明觉建筑装饰工程有限公司**  
**“10·21” 高处坠落死亡事故调查报告**

**龙岗区政府事故调查组**

**龙岗龙城南京明觉建筑装饰工程有限公司  
“10·21” 高处坠落死亡事故调查报告**

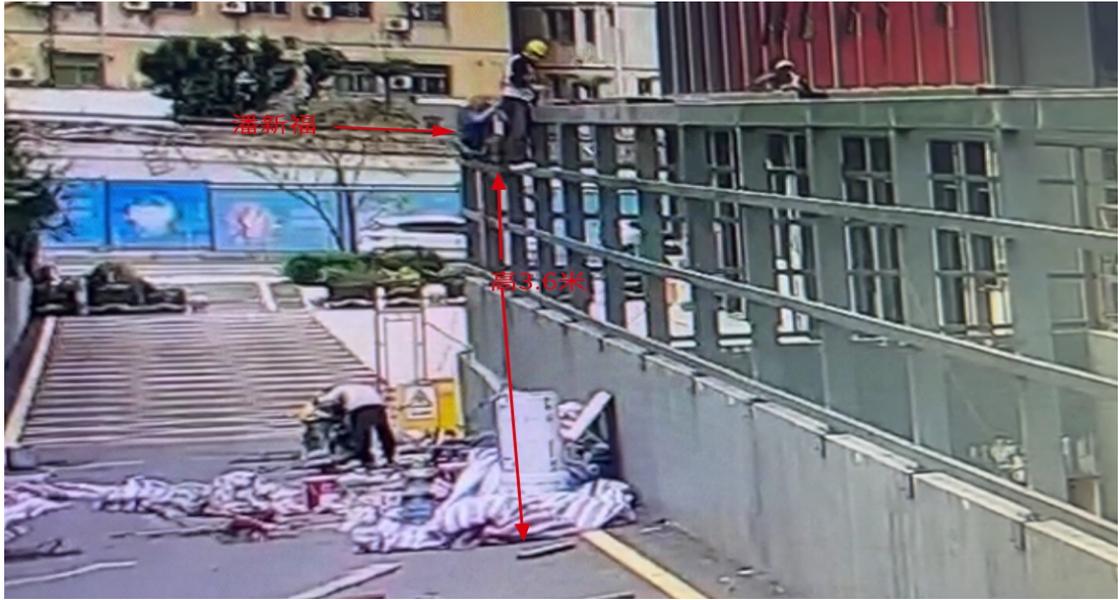
2023年10月15日至21日，王芳通过熟人介绍临时雇佣潘新福等五名工人到天健创智云途地下停车场出口进行雨棚改造作业。10月17日上午工人进场施工，潘新福、肖东、宋延鑫到天健创智云途地下停车场出口负责搬运材料和刷油漆。10月20日，潘新福、肖东、宋延鑫、王华西到达天健创智云途地下停车场出口进行雨棚改造作业。潘新福、宋锡杰、王华西站立在门式脚手架上将地面的轻钢梁方通、工具、材料传递到雨棚顶部，肖东负责将轻钢梁方通固定在雨棚钢结构的顶部。10月21日8时许，潘新福、肖东、宋锡杰、宋延鑫、王华西到天健云途地下停车场出口进行雨棚改造作业，肖东和宋延鑫两人攀爬到雨棚钢结构上方，肖东负责固定轻钢梁方通，宋延鑫辅助肖东作业，潘新福、宋锡杰、王华西传递材料和工具。9时10分许，潘新福佩戴安全帽带着焊钳在雨棚钢结构上攀爬过程中坠落，坠落过程中身体撞击到地面的配电箱（坠落高度3.6米）。

潘新福在钢结构雨棚上坠落位置

1.潘新福传递材料和工具过程中，未使用登高用具门式脚手架，冒险攀爬雨棚。

2.潘新福在攀爬雨棚过程中，未正确佩戴使用劳动防护用品（系挂安全带）。

（二）南京明觉建筑装饰工程有限公司要严格按照国家法律、法规及相关技术标准、规范开展小散工程、零星作业活动。一是立即全面梳理安全生产体系，查缺补漏，完善安全管理制度。二是加强检查考核，严格落实全员安全生产责任制。三是立即组织全员进行安全教育培训和事故警示教育，对施工作业人员进行安全技术交底，保证施工作业人员了解作业中的安全风险和危险因素，严格落实各项安全风险管控措施。四是规范作业、隐患自改，根据施工作业特点找出隐患，制定技术和管理措施消除隐患。五是加强施工或作业现场的安全管理，配备专人负责施工或者作业现场安全管理工作，及时发现制止施工作业人员的违法违规行为。六是加强施工组织管理，合理安排作业内容，杜绝年龄偏大或体力偏弱的作业人员从事危险作业和重体力劳动。

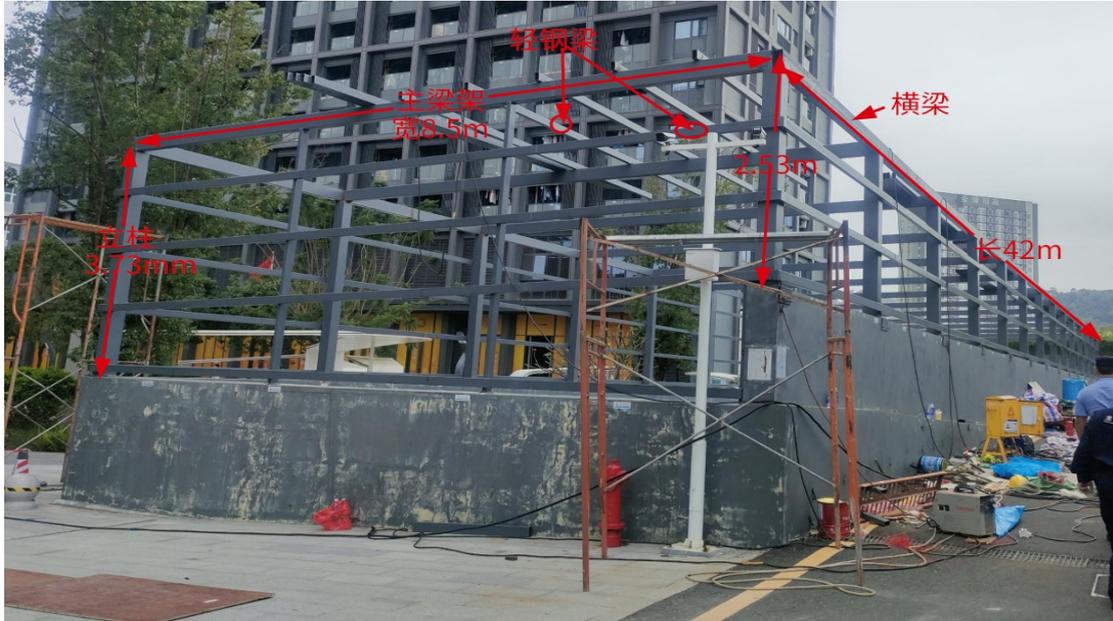
雨棚钢结构构架

雨棚由钢结构组成，设置在地下停车场出口上方，雨棚顶部计划采用 3MM 聚酯采光板，由轻钢梁（0.1m×0.05m 扁通）固定，下设雨棚钢结构主体框架，框架由钢立柱、主梁架、横梁共三部份组成，钢立柱规格为 0.18m×0.18m 方通钢，

主梁架规格 0.2m×0.1m 扁通，横梁规格为 0.18m×0.18m 方通，钢结构立柱通过锚栓连接在混凝土墙体上，由螺丝固定。经调查，雨棚总长 42m，雨棚两侧立柱高度分别为 2.53m 和 3.73m，雨棚总宽 8.5m，轻钢梁方通间距约 0.7m。
